Instituto Distrital de Recreación y Deporte

CONTRATO DE INTERVENTORÍA No. 3131 DE 2023

"Realizar la Interventoría técnica, administrativa, ambiental, contable, financiera y juridica del contrato resultante de la licitación pública cuyo objeto es: "Contratar mediante el sistema de precios unitarios y a monto agotable, el mantenimiento, adecuación, reparación, y recuperación de la infraestructura de los parques que integran el sistema distrital de parques administrados por el IDRD".

INFORME FINAL – COMPONENTE TÉCNICO

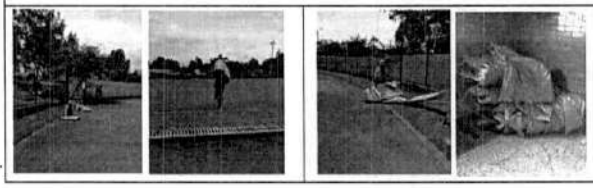
PARQUE RECREO DEPORTIVO EL SALITRE (PRD)

Se avanza con la actividad de demarcación de la pista de hockey.

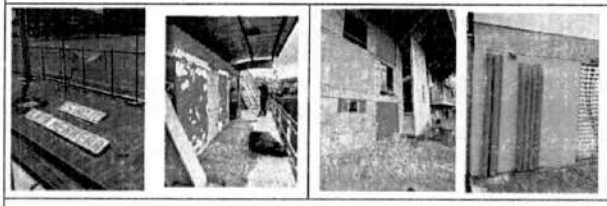
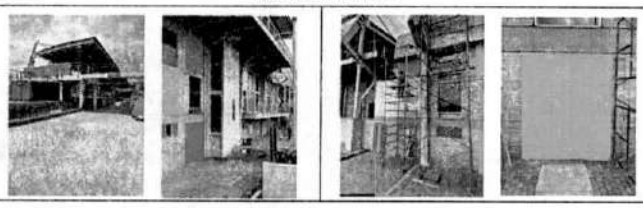
ESTADIO TECHO

Arreglo sanitario camerinos sur - Desmonté y reinstalación de sanitario bañó mujeres palcos costado sur

Limpieza de sifón lavamos camerinos equidad - Aplicación de cordón de sikaflex en zona de tina camerinos sur

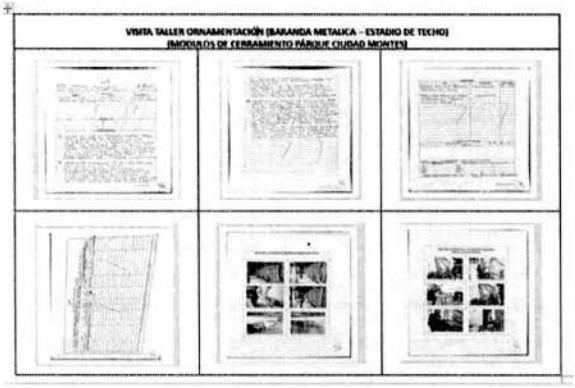
1.- Estadio de Techo Cód:

- Suministro e instalación de baranda graderia nor occidental,
