INFORME DE SUPERVISION

Prestación de servicios de mantenimiento especializado correctivo y preventivo, de mecánica general, y de asistencia para los vehículos del parque automotor de la RED DE SALUD DEL ORIENTE E.S.E

INFORME TÉCNICO – REPARACIÓN DEL SISTEMA DE AIRE ACONDICIONADO

INFORME TÉCNICO DETALLADO

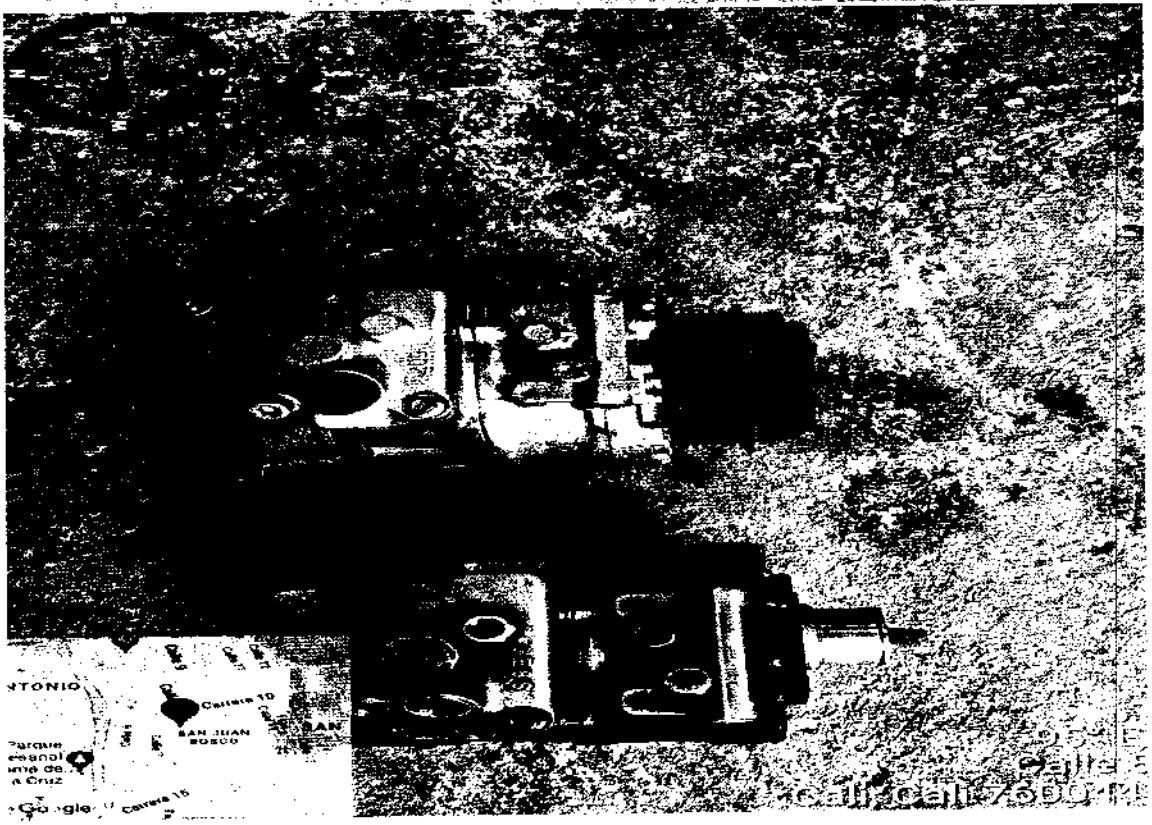
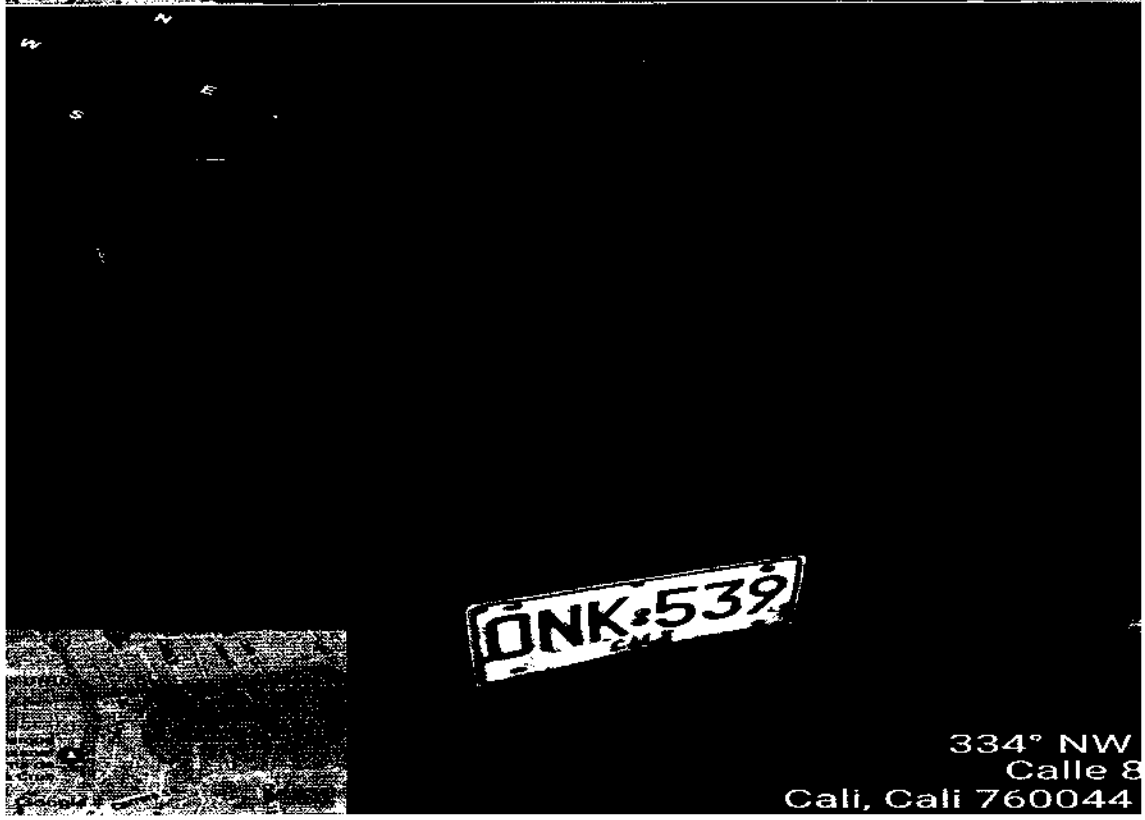
Se recibió el vehículo con problemas en el sistema de aire acondicionado. Se realizaron pruebas y se determinó que el compresor del aire acondicionado estaba defectuoso, presentando posibles fugas de gas refrigerante y fallas en su funcionamiento.

Las imágenes adjuntas muestran el proceso de desmontaje, instalación del nuevo compresor y las pruebas realizadas para confirmar su correcto funcionamiento.

2. Procedimiento de reparación:
2.1 Desmontaje del compresor antiguo
Se retiraron las piezas necesarias para acceder al compresor.
Se evacuó el gas refrigerante del sistema con equipo especializado.
Se desmontó el compresor defectuoso junto con sus conexiones y soportes.
2.2 Instalación del nuevo compresor
Se verificó que el nuevo compresor estuviera en condiciones óptimas antes de la instalación.
Se montó el nuevo compresor, asegurando una correcta conexión de las tuberías y mangueras.
Se revisó la alineación de la banda del compresor para garantizar su correcto funcionamiento.

2.3 Recarga del sistema y pruebas
Se realizó el vacío del sistema para eliminar humedad y posibles contaminantes.
Se recargó el sistema con el gas refrigerante adecuado.
Se realizaron pruebas de funcionamiento, verificando la presión y temperatura de salida del aire acondicionado.

3. Observaciones y recomendaciones:
El nuevo compresor funciona correctamente y mantiene una presión adecuada.
Se recomienda revisar periódicamente el sistema para evitar futuras fugas de refrigerante.

Se sugiere cambiar el filtro secador para mejorar la eficiencia del sistema.

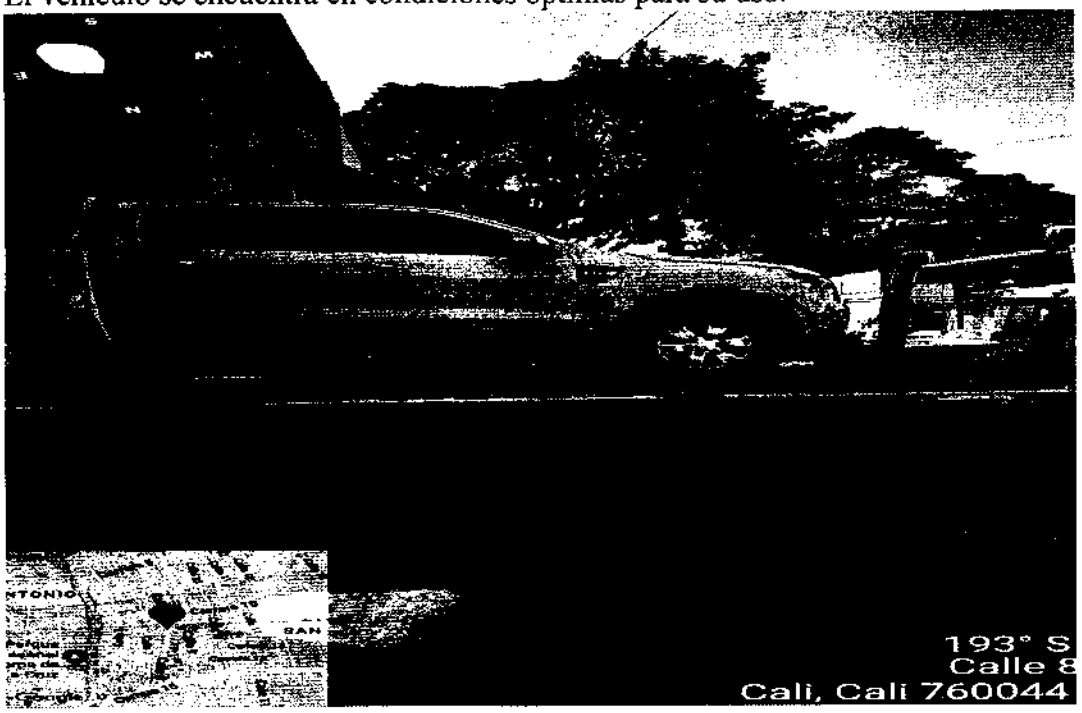
- Sustitución de aceite de motor y dirección hidráulica.
- Cambio de correa de accesorios.
- Reposición de refrigerante.
- Necesidad de limpieza con gasolina y limpiador electrónico.
- Aplicación de lubricante penetrante en componentes críticos.
- Sustitución del pito por mal funcionamiento.
- Cambio del retén del cigüeñal delantero.
- Reemplazo de la manguera de retorno de inyección diésel por desgaste.

Se ejecutaron las siguientes tareas de mantenimiento y reparación:
✓ Cambio de aceite de motor 15W-40 *(cantidad: 1 cuarto).*
✓ Reemplazo de aceite de dirección hidráulica ATF Dexron III *(cantidad: 1 cuarto).*
✓ Instalación de nueva correa de accesorios.
✓ Sustitución y reposición de refrigerante rojo *(cantidad: 1 cuarto).*
✓ Limpieza de componentes con gasolina y limpiador electrónico.
✓ Aplicación de lubricante penetrante en zonas con fricción.
✓ Cambio de pito defectuoso.
✓ Instalación de nuevo retén del cigüeñal delantero.
✓ Sustitución de manguera de retorno de inyección diésel.

- Se recomienda revisar periódicamente los niveles de aceite y refrigerante.
- Se verificó el correcto funcionamiento de los componentes reemplazados.
- El vehículo se encuentra en condiciones óptimas para su uso.

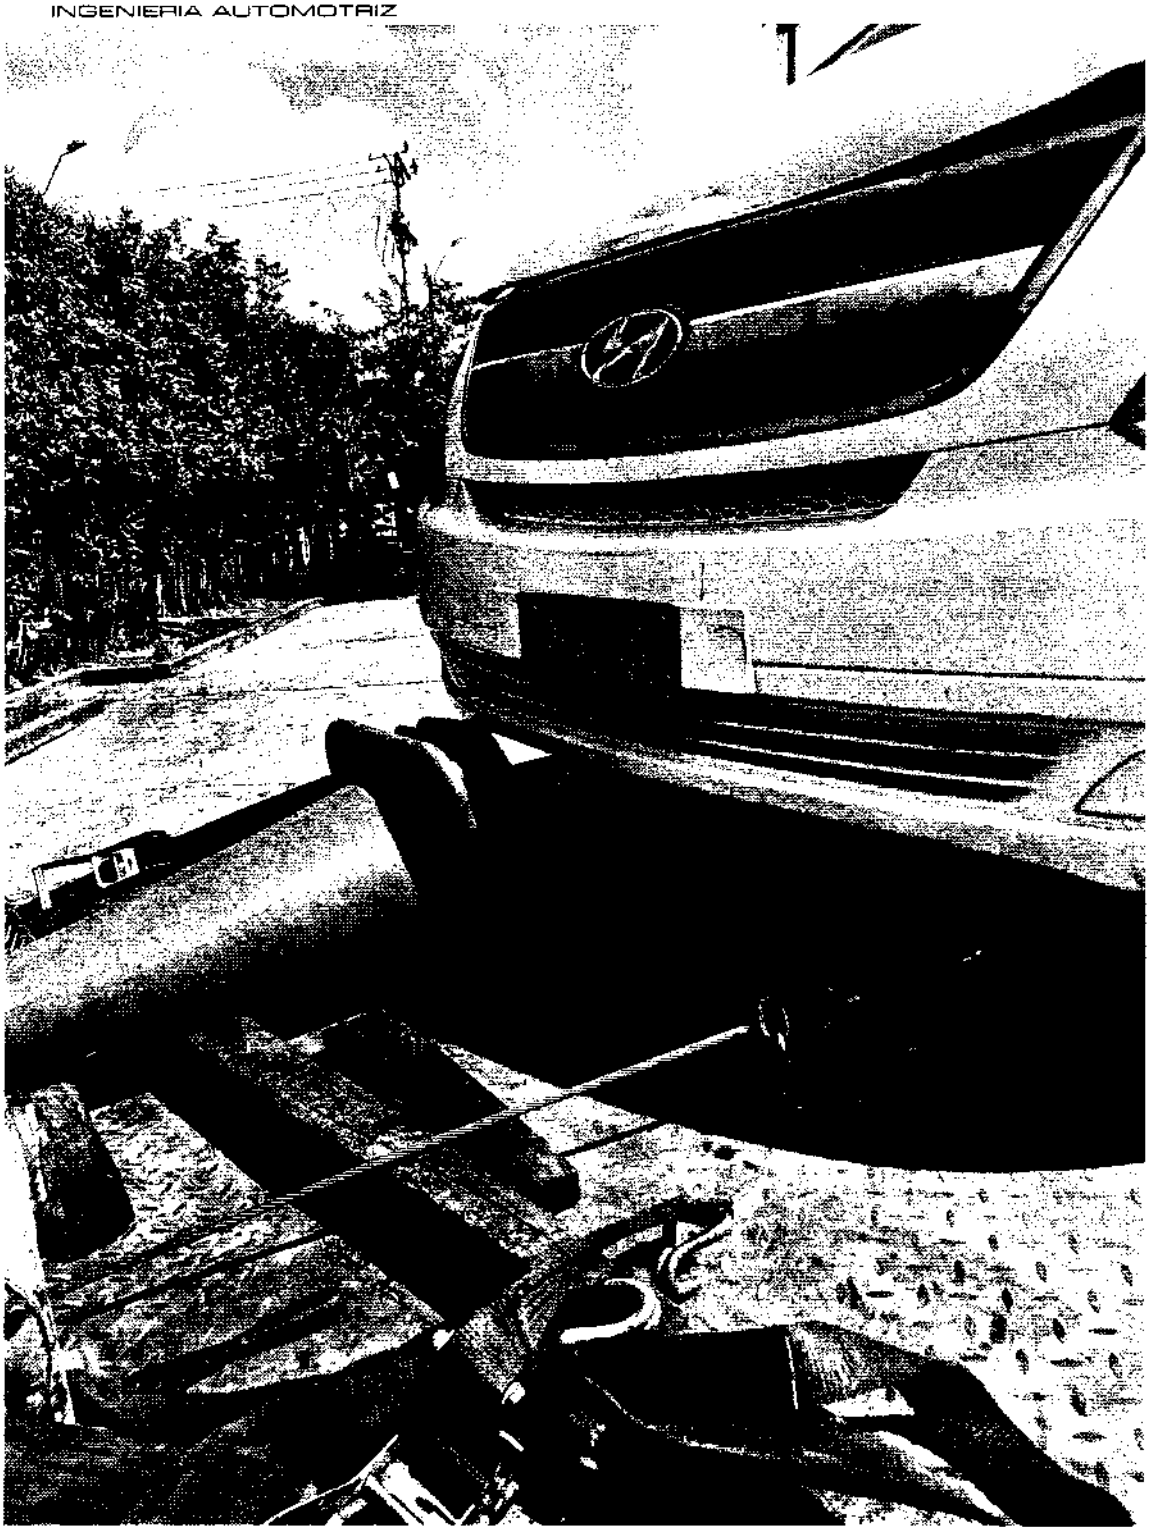
Se observa un primer plano del frontal de la ambulancia, mostrando su parrilla, logotipo Hyundai y la placa ONK-288. Se evidencia una deformación en el capó y su acople con cadenas y una eslinga de sujeción a la plataforma de la grúa.

Se observa la ambulancia ya cargada sobre la grúa, lista para su traslado. En la parte trasera derecha de la imagen, una persona vestida de blanco observa la maniobra.

Condiciones de la ambulancia: Se evidencia una posible avería mecánica o estructural que impide su movilidad. La presencia de daños en la parte frontal y la necesidad de una grúa sugieren una falla que requiere traslado a un taller mecánico.

La evidencia visual sugiere que la ambulancia presentó una falla mecánica o estructural que imposibilitó su movilidad, lo que llevó a su remolque mediante una grúa especializada. No se observan señales de colisión reciente, por lo que la causa más probable es una avería que requiere asistencia técnica. Se recomienda una inspección mecánica detallada para determinar la naturaleza exacta del problema y realizar las reparaciones necesarias.
