CUENTA DE COBRO

EMPRESA DE SERVICIOS PÚBLICOS DE SAN FRANCISCO ANTIOQUIA S.A.S E.S.P

Limpieza y mantenimiento de pozos sépticos en establecimientos educativos de las veredas Las Aguadas, Guacales, San isidro y La Maravilla en el municipio de San Francisco Antioquia de forma manual y con apoyo vactor.

LIMPIEZA Y MANTENIMIENTO DE POZOS SÉPTICOS

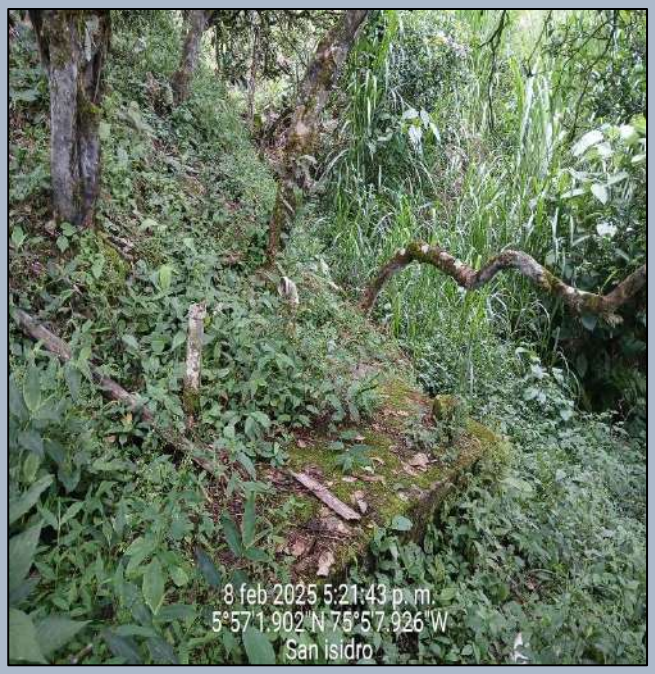
VEREDA SAN ISIDRO

- ✓ Las tapas del pozo de la escuela en la vereda Las Aguadas se encuentran en muy mal estado.
- ✓ El pozo de la escuela de San Isidro está estructuralmente obsoleto presentando filtración.
- ✓ El campo de infiltración de la escuela de Guacales no está funcionando correctamente por problemas de instalación del pozo.
- ✓ Se encontraron residuos que no deben ser depositados en los sanitarios (toallas higiénicas, condones, guantes, empaques de mecato y protectores, medias y ropa interior, entre otros) por ende; no deben llegar al sistema séptico.

- ✓ Reemplazar las tapas por otras en material biodegradable el cual es más liviano y fácil de manejar y su vida útil es de 30 a 40 años.
- ✓ Se recomienda en futuros proyectos cambiar el sistema séptico de San Isidro por una planta de 5.000 litros en fibra de vidrio que cumpla con todas las normas vigentes ya que la filtración que presenta en el momento, puede estar afectando las aguas subterráneas contaminando así los afluentes cercanos.
- ✓ Cambiar el campo de infiltración y revisar la instalación del pozo en la escuela de Guacales para así garantizar la más duración y buen funcionamiento del pozo.
- ✓ Se deben hacer talleres de capacitación con el fin de crear conciencia sobre el manejo y depósito adecuado de los residuos evitando que estos sean depositados en lugares equivocados.
