Informe Técnico

Contrato No 4360 del 04 de diciembre

Objeto del contrato mantenimiento preventivo y correctivo de los equipos de refrigeración y aires acondionados del Edificio de la Gobernación del Tolima.

Periodo a facturar del 20/12/2024 al 01/04/2025

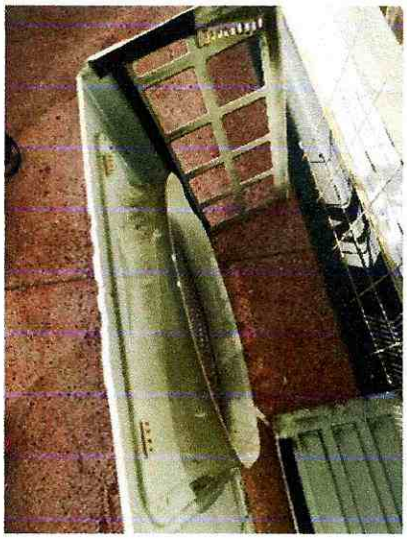
Aire acondicionado 12000btu,220vac,r410a, oficina contratación, área archivo.

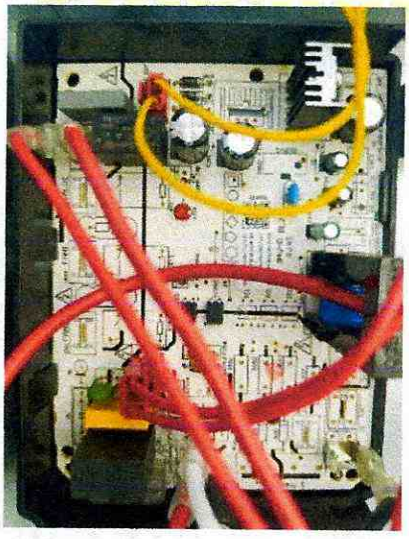
se revisó aire acondicionado computer se revisó falla que tenía y se encontró solenoide con el cuerpo pegado se procede a despegar el cuerpo y el equipo queda en funcionamiento ya bajo la temperatura estaba en aproximadamente 40 grados y ahorita se encuentra en 27.2 grados y está en funcionamiento continuo
