ACTA TECNICA DE COMITÉ DE OBRA No. 01

COMITÉ DE OBRA No. 01
FECHA DE PRESENTE ACTA: *febrero* 06 de 2025
CONTRATO DE OBRA PUBLICA No.: 090 DE 2024
OBJETO: "EJECUCIÓN DE OBRAS CIVILES DE MEJORAMIENTO Y MANTENIMIENTO DE INFRAESTRUCTURSA FISICA PROPIA EN EL PALACIO DE JUSTICIA UBICADO EN LA CARRERA 7 No. 14 – 87 EN EL MUNICIPIO DE CHIQUINQUIRA."
CONTRATISTA DE OBRA: *CONSORCIO TITAN* ***NIT:*** 901863130-0 ***R/L:*** Ing. MIGUEL ALEJANDRO PINZÓN AGUILAR ***CC No.:*** *7174650*
CONTRATO DE CONSULTORIA No.: 088 DE 2024 ***OBJETO:*** INTERVENTORÍA TÉCNICA, ADMINISTRATIVA, FINANCIERA, CONTABLE JURIDICADA Y AMBIENTAL A LA EJECUCIÓN DE OBRAS CIVILES DE MEJORAMIENTO Y MANTENIMIENTO DE INFRAESTRUCTURSA FISICA PROPIA EN EL PALACIO DE JUSTICIA UBICADO EN LA CARRERA 7 No. 14 – 87 EN EL MUNICIPIO DE CHIQUINQUIRA.
CONTRATISTA: Ing**.** DANIEL LEONARDO VELASQUEZ PINILLA ***CC No***. 7.174.743 de Tunja.
SUPERVISOR: Ing. Silvia Gamboa Ascencio / Dirección Ejecutiva Seccional de Administración Judicial de Tunja

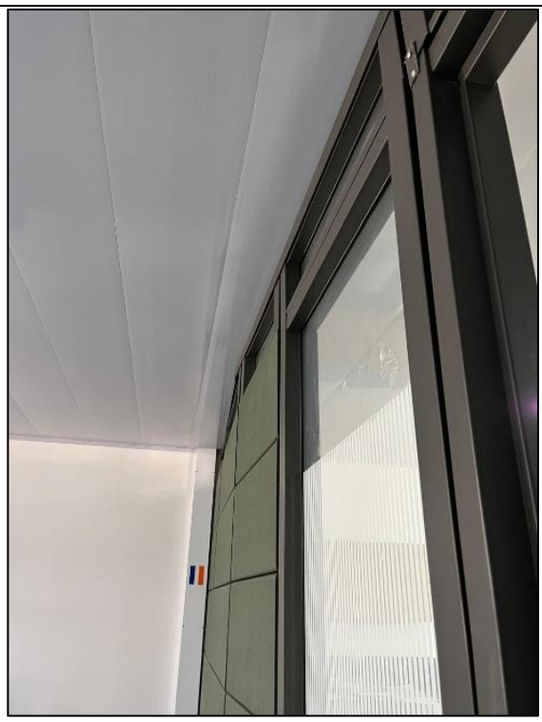
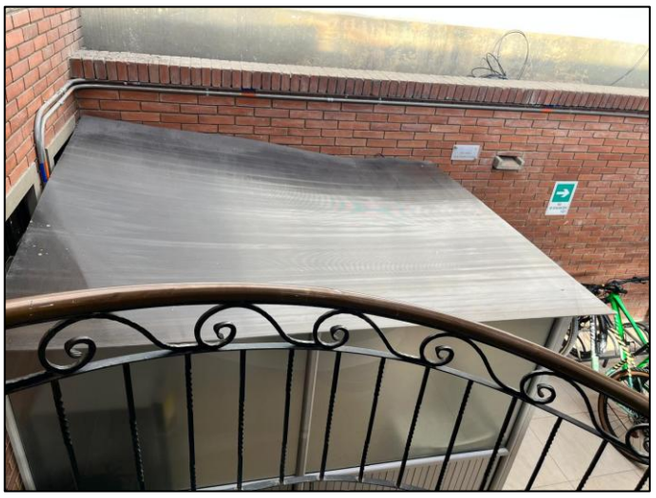
REGISTRO FOTOGRAFICO

Siendo las 4:00 pm se da por finalizado el recorrido de obra en el que se concluye que existe un déficit en la aplicación de la pintura 3 manos sobre muro y bajo placa, se evidencia pintura con poros además de acumulaciones de material entre las canaletas eléctricas y los mismos muros.

Se denotan muros con estuco sin lijar que impiden que la superficie se vea uniforme evidenciando procedimientos de baja calidad.

Que pasados aproximadamente 45 días de la entrega de las instalaciones intervenidas por el consorcio TITAN se observa como la pintura se está soplando en

los muros, que además de esto se presentan filtraciones en el segundo piso donde se hizo el cambio de la viga canal.
