INFORME 2 DE INSPECCIÓN TERMOGRÁFICA

Hospital Psiquiátrico Universitario Del Valle (HPUV)

DICIEMBRE DE 2024

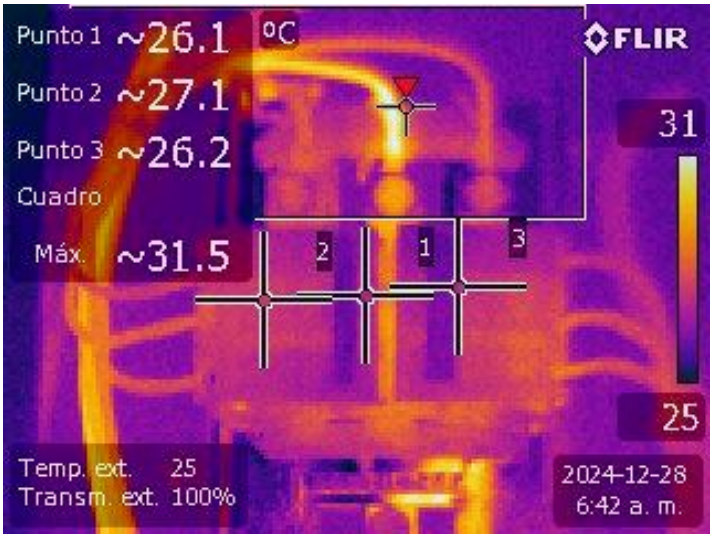
Equipo: Todos los elementos	Prioridad: 0
Ubicación: ADMINISTRACION COSINA	Cliente: HOSPITAL PSIQUIÁTRICO
Identificación:	Características: TABLERO DE BREAKERS
Diagnóstico: Se observan condiciones térmicas adecuadas de funcionamiento.	
Recomendación: De acuerdo a condiciones térmicas se puede continuar con operación del equipo.

Fecha y hora de la imagen	28/12/2024 6:42 a. m.
Nombre del archivo	IR_46445.jpg
Temperatura máx.	31,5 °C
Temperatura de atmosférica	30,0 °C
Temperatura de referencia	30,0 °C

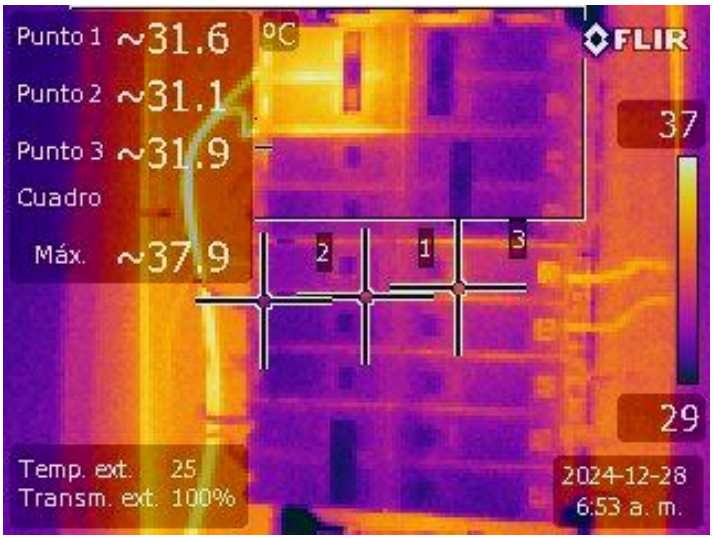
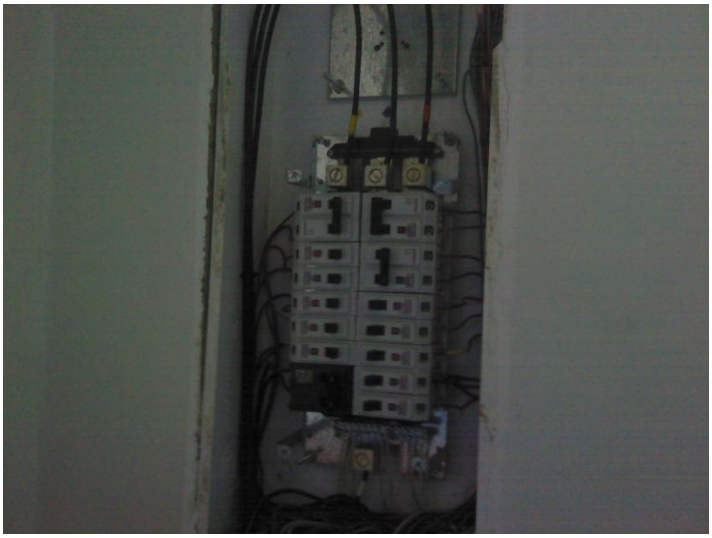
Equipo: Todos los elementos	Prioridad: 0
Ubicación: CUARTO COSINA CAFETERIA	Cliente: HOSPITAL PSIQUIÁTRICO
Identificación:	Características: : TABLERO DE BREAKERS
Diagnóstico: Se observan condiciones térmicas adecuadas de funcionamiento.	
Recomendación: De acuerdo a condiciones térmicas se puede continuar con operación del equipo.

Fecha y hora de la imagen	28/12/2024 6:53 a. m.
Nombre del archivo	IR_46445.jpg
Temperatura máx.	37,9 °C
Temperatura de atmosférica	30,0 °C
Temperatura de referencia	30,0 °C

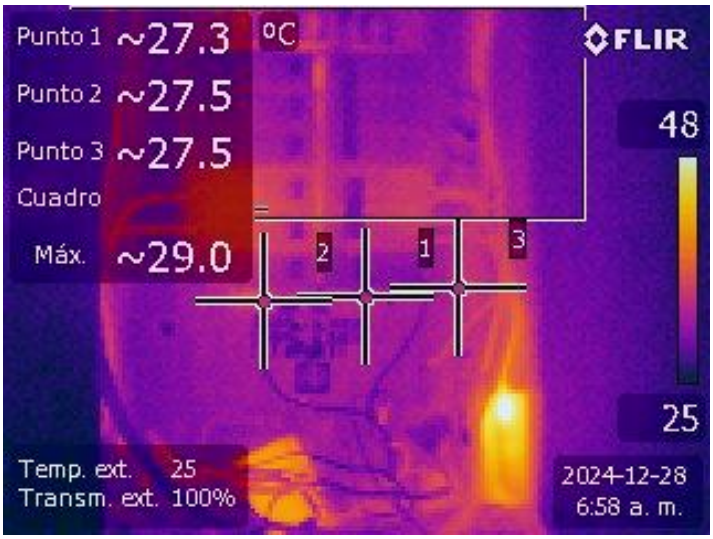
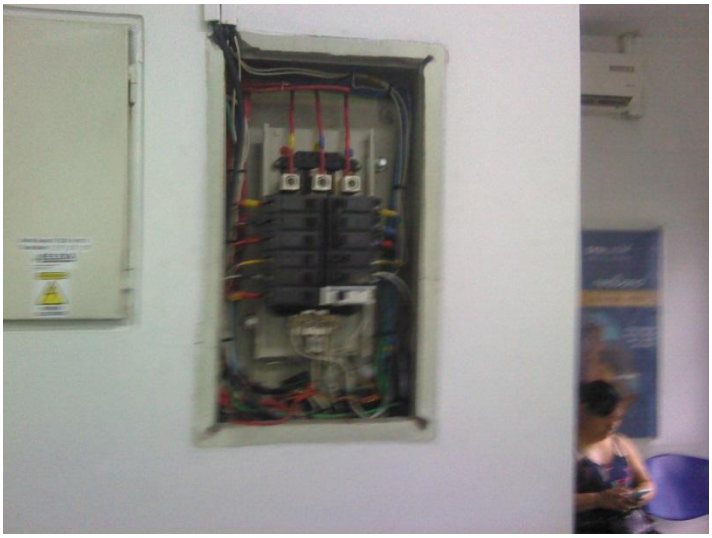
Equipo: Todos los elementos	Prioridad: 0
Ubicación: LABORATORIO SYNLAB	Cliente: HOSPITAL PSIQUIÁTRICO
Identificación:	Características: TABLERO DE BREAKERS
Diagnóstico: Se observan condiciones térmicas adecuadas de funcionamiento.	
Recomendación: De acuerdo a condiciones térmicas se puede continuar con operación del equipo.

Fecha y hora de la imagen	28/12/2024 6:58 a. m.
Nombre del archivo	IR_46445.jpg
Temperatura máx.	29,0 °C
Temperatura de atmosférica	30,0 °C
Temperatura de referencia	30,0 °C

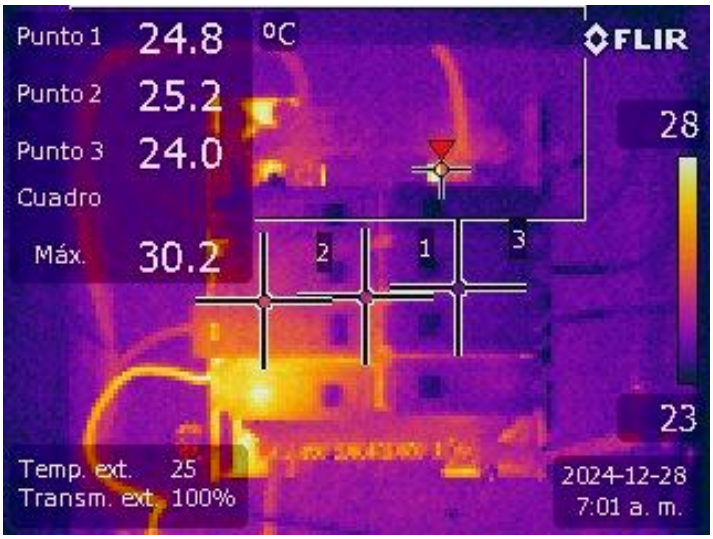
Equipo: Todos los elementos	Prioridad: 0
Ubicación: FARMACIA	Cliente: HOSPITAL PSIQUIÁTRICO
Identificación:	Características: TABLERO BREAKERS 1
Diagnóstico: Se observan condiciones térmicas adecuadas de funcionamiento.	
Recomendación: De acuerdo a condiciones térmicas se puede continuar con operación del equipo.

Fecha y hora de la imagen	28/12/2024 7:01 a. m.
Nombre del archivo	IR_46445.jpg
Temperatura máx.	30,2 °C
Temperatura de atmosférica	30,0 °C
Temperatura de referencia	30,0 °C

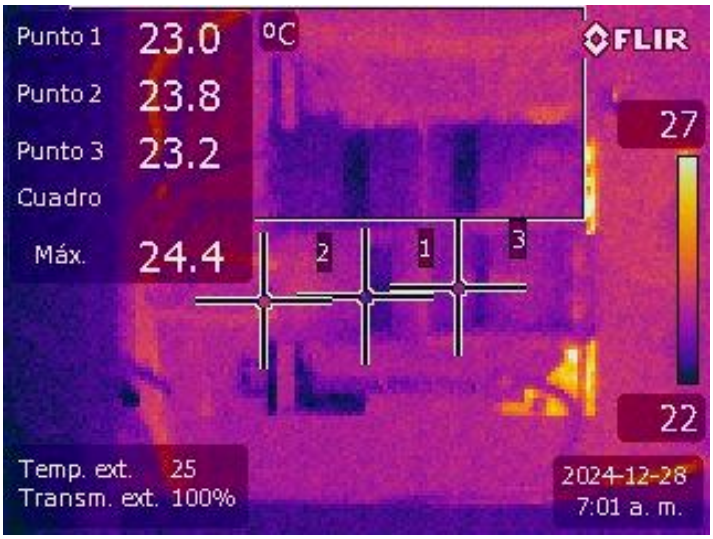
Equipo: Todos los elementos	Prioridad: 0
Ubicación: FARMACIA	Cliente: HOSPITAL PSIQUIÁTRICO
Identificación:	Características: TABLERO BREAKER 2
Diagnóstico: Se observan condiciones térmicas adecuadas de funcionamiento.	
Recomendación: De acuerdo a condiciones térmicas se puede continuar con operación del equipo.

Fecha y hora de la imagen	28/12/2024 7:01 a. m.
Nombre del archivo	IR_46445.jpg
Temperatura máx.	24,4 °C
Temperatura de atmosférica	30,0 °C
Temperatura de referencia	30,0 °C

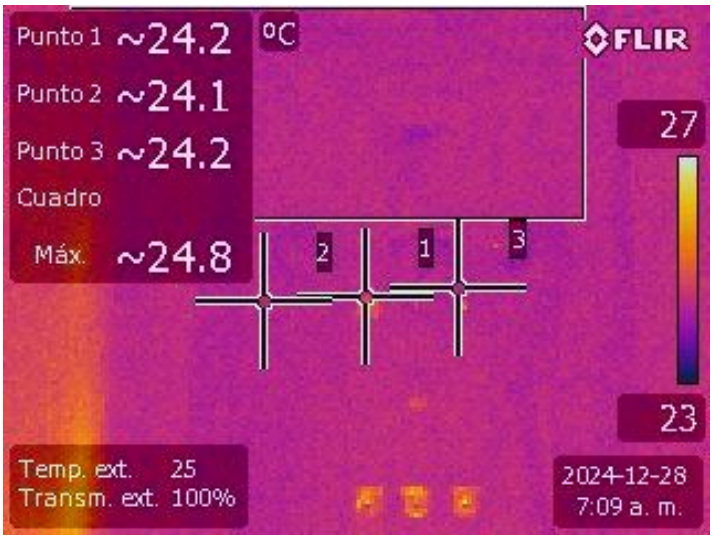
Equipo: Todos los elementos	Prioridad: 0
Ubicación: CASONA AUDITORIO	Cliente: HOSPITAL PSIQUIÁTRICO
Identificación:	Características: : TABLERO DE BREAKERS 1
Diagnóstico: Se observan condiciones térmicas adecuadas de funcionamiento.	
Recomendación: De acuerdo a condiciones térmicas se puede continuar con operación del equipo.

Fecha y hora de la imagen	28/12/2024 7:09 a. m.
Nombre del archivo	IR_46445.jpg
Temperatura máx.	24,8 °C
Temperatura de atmosférica	30,0 °C
Temperatura de referencia	30,0 °C

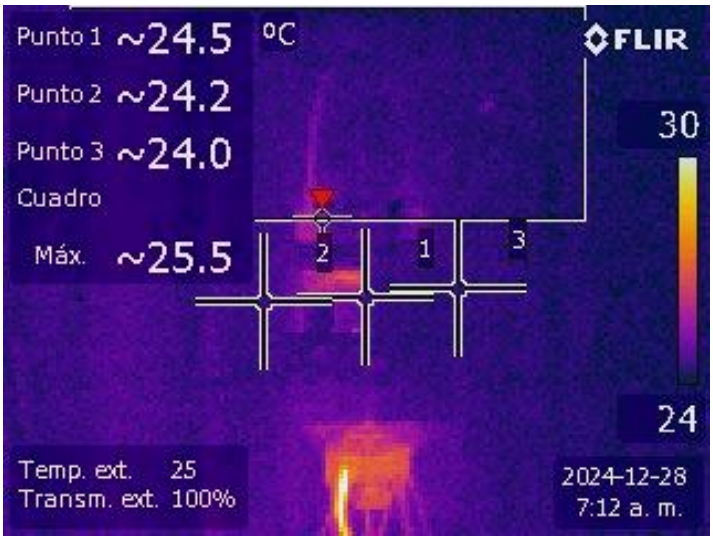
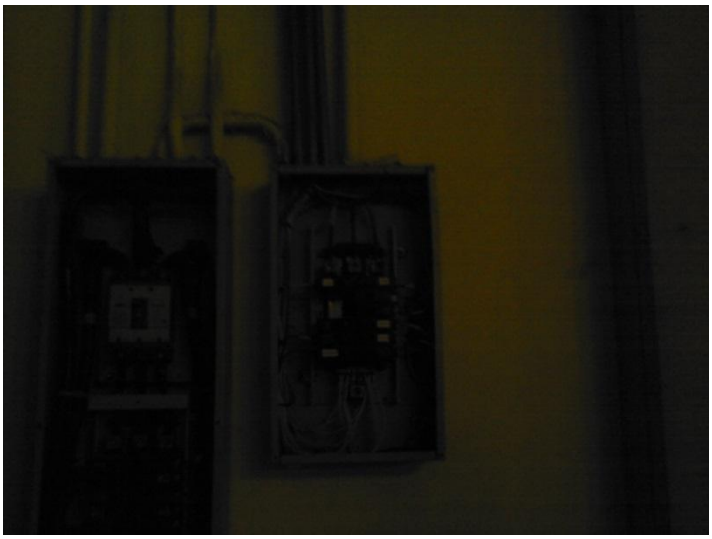
Equipo: Todos los elementos	Prioridad: 0
Ubicación: CASONA AUDITORIO	Cliente: HOSPITAL PSIQUIÁTRICO
Identificación:	Características: : TABLERO DE BREAKERS 2
Diagnóstico: Se observan condiciones térmicas adecuadas de funcionamiento.	
Recomendación: De acuerdo a condiciones térmicas se puede continuar con operación del equipo.

Fecha y hora de la imagen	28/12/2024 7:12 a. m.
Nombre del archivo	IR_46445.jpg
Temperatura máx.	25,5 °C
Temperatura de atmosférica	30,0 °C
Temperatura de referencia	30,0 °C

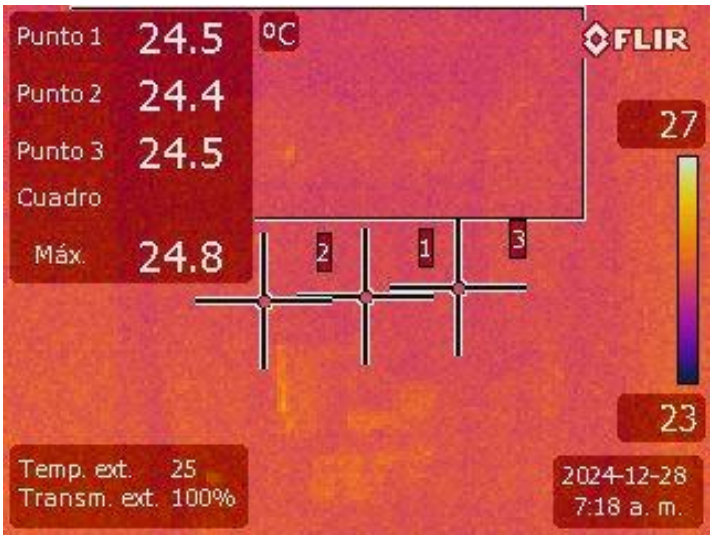
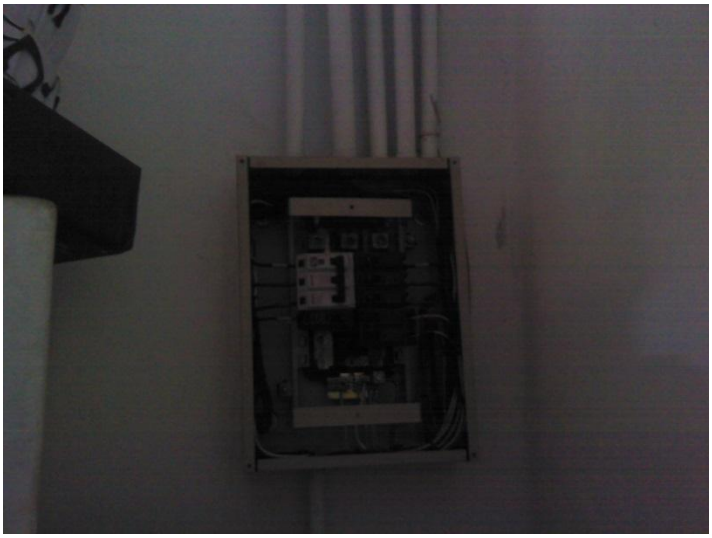
Equipo: Todos los elementos	Prioridad: 0
Ubicación: CASONA PANADERIA	Cliente: HOSPITAL PSIQUIÁTRICO
Identificación:	Características: : TABLERO DE BREAKERS
Diagnóstico: Se observan condiciones térmicas adecuadas de funcionamiento.	
Recomendación: De acuerdo a condiciones térmicas se puede continuar con operación del equipo.

Fecha y hora de la imagen	28/12/2024 7:18 a. m.
Nombre del archivo	IR_46445.jpg
Temperatura máx.	24,8 °C
Temperatura de atmosférica	30,0 °C
Temperatura de referencia	30,0 °C

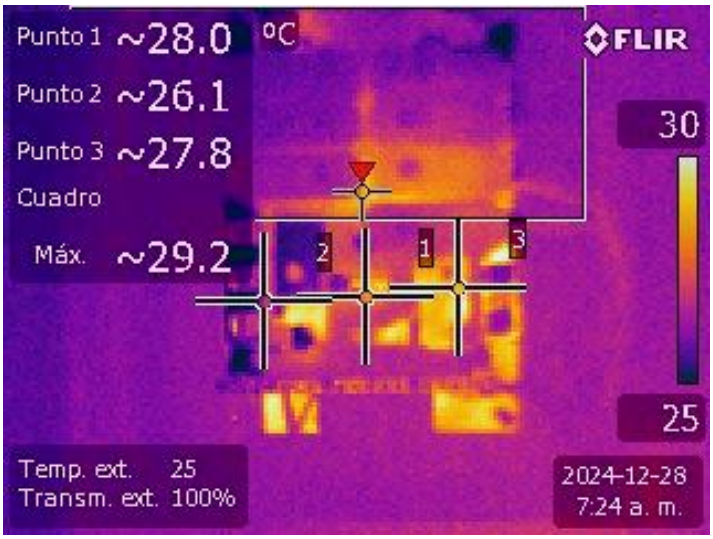
Equipo: Todos los elementos	Prioridad: 0
Ubicación: CASONA CUARTO MUSEO	Cliente: HOSPITAL PSIQUIÁTRICO
Identificación:	Características: : TABLERO DE BREAKERS
Diagnóstico: Se observan condiciones térmicas adecuadas de funcionamiento.	
Recomendación: De acuerdo a condiciones térmicas se puede continuar con operación del equipo.

Fecha y hora de la imagen	28/12/2024 7:24 a. m.
Nombre del archivo	IR_46445.jpg
Temperatura máx.	29,2 °C
Temperatura de atmosférica	30,0 °C
Temperatura de referencia	30,0 °C

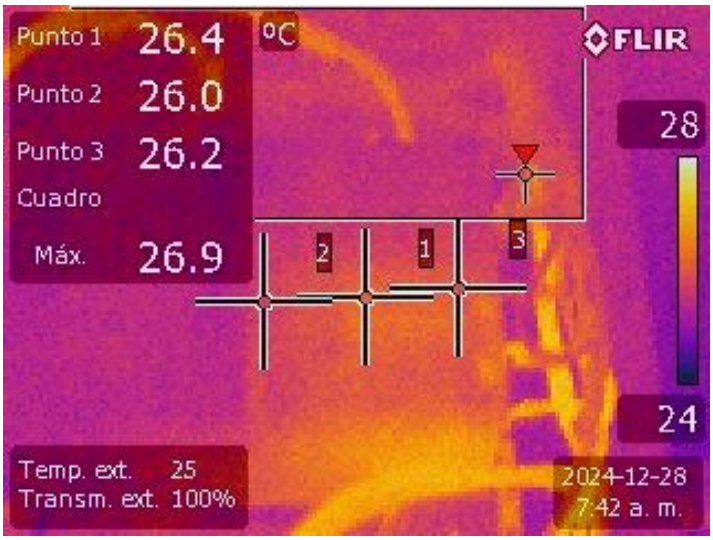
Equipo: Todos los elementos	Prioridad: 0
Ubicación: JARDIN DE GERENCIA	Cliente: HOSPITAL PSIQUIÁTRICO
Identificación:	Características: : TABLERO DE BREAKERS 1
Diagnóstico: Se observan condiciones térmicas adecuadas de funcionamiento.	
Recomendación: De acuerdo a condiciones térmicas se puede continuar con operación del equipo.

Fecha y hora de la imagen	28/12/2024 7:42 a. m.
Nombre del archivo	IR_46445.jpg
Temperatura máx.	26,9 °C
Temperatura de atmosférica	30,0 °C
Temperatura de referencia	30,0 °C

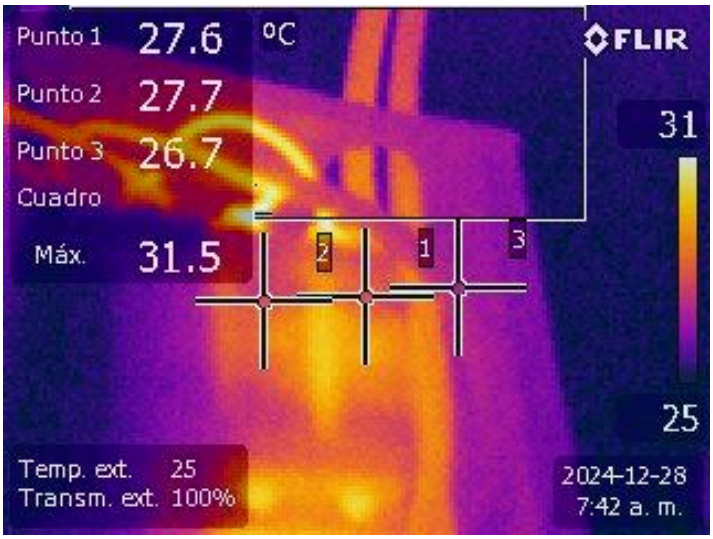
Equipo: Todos los elementos	Prioridad: 0
Ubicación: JARDIN DE GERENCIA	Cliente: HOSPITAL PSIQUIÁTRICO
Identificación:	Características: : TABLERO DE BREAKERS 2
Diagnóstico: Se observan condiciones térmicas adecuadas de funcionamiento.	
Recomendación: De acuerdo a condiciones térmicas se puede continuar con operación del equipo.

Fecha y hora de la imagen	28/12/2024 7:42 a. m.
Nombre del archivo	IR_46445.jpg
Temperatura máx.	31,5 °C
Temperatura de atmosférica	30,0 °C
Temperatura de referencia	30,0 °C

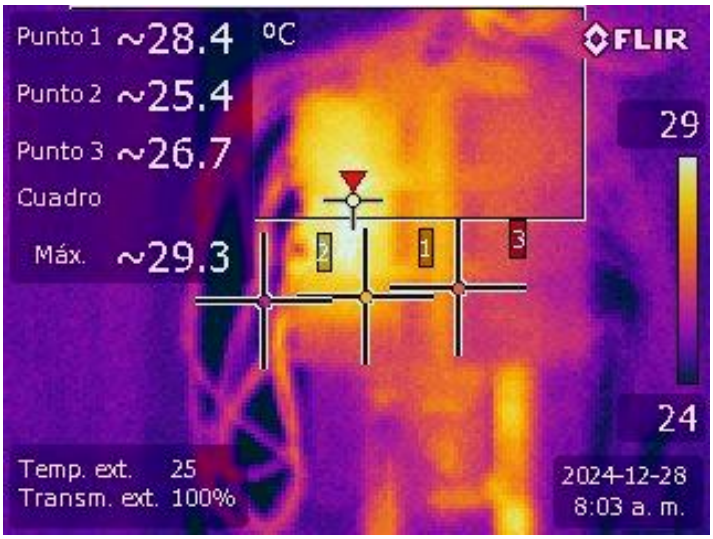
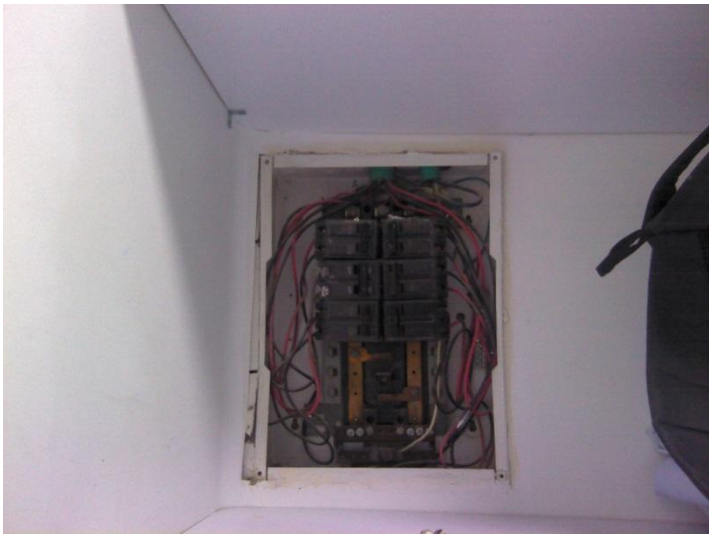
Equipo: Todos los elementos	Prioridad: 0
Ubicación: URGENCIAS	Cliente: HOSPITAL PSIQUIÁTRICO
Identificación:	Características: : TABLERO DE BREAKERS 1
Diagnóstico: Se observan condiciones térmicas adecuadas de funcionamiento.	
Recomendación: De acuerdo a condiciones térmicas se puede continuar con operación del equipo.

Fecha y hora de la imagen	28/12/2024 8:03 a. m.
Nombre del archivo	IR_46445.jpg
Temperatura máx.	29,3 °C
Temperatura de atmosférica	30,0 °C
Temperatura de referencia	30,0 °C

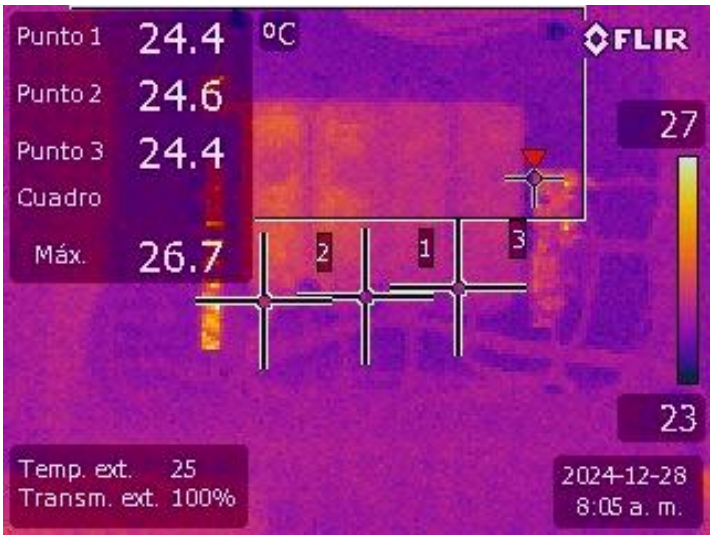
Equipo: Todos los elementos	Prioridad: 0
Ubicación: URGENCIAS	Cliente: HOSPITAL PSIQUIÁTRICO
Identificación:	Características: : TABLERO DE BREAKERS 2
Diagnóstico: Se observan condiciones térmicas adecuadas de funcionamiento.	
Recomendación: De acuerdo a condiciones térmicas se puede continuar con operación del equipo.

Fecha y hora de la imagen	28/12/2024 8:05 a. m.
Nombre del archivo	IR_46445.jpg
Temperatura máx.	26,7 °C
Temperatura de atmosférica	30,0 °C
Temperatura de referencia	30,0 °C

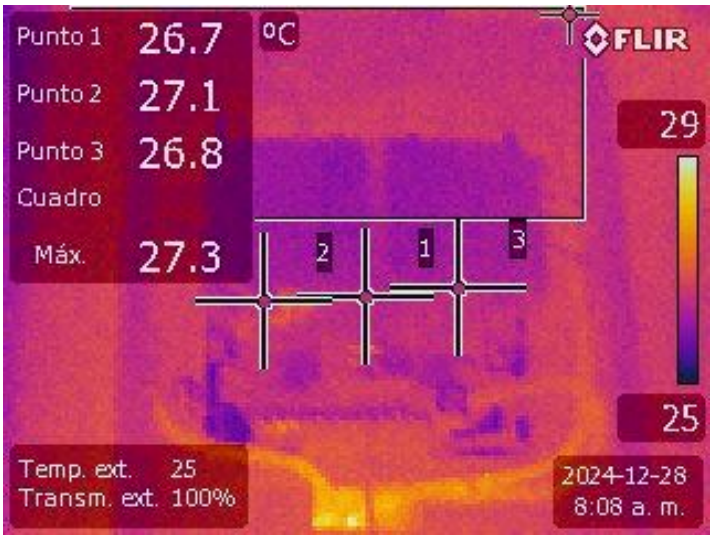
Equipo: Todos los elementos	Prioridad: 0
Ubicación: RECEPCION URGENCIAS	Cliente: HOSPITAL PSIQUIÁTRICO
Identificación:	Características: : TABLERO DE BREAKERS 1
Diagnóstico: Se observan condiciones térmicas adecuadas de funcionamiento.	
Recomendación: De acuerdo a condiciones térmicas se puede continuar con operación del equipo.

Fecha y hora de la imagen	28/12/2024 8:08 a. m.
Nombre del archivo	IR_46445.jpg
Temperatura máx.	27,3 °C
Temperatura de atmosférica	30,0 °C
Temperatura de referencia	30,0 °C

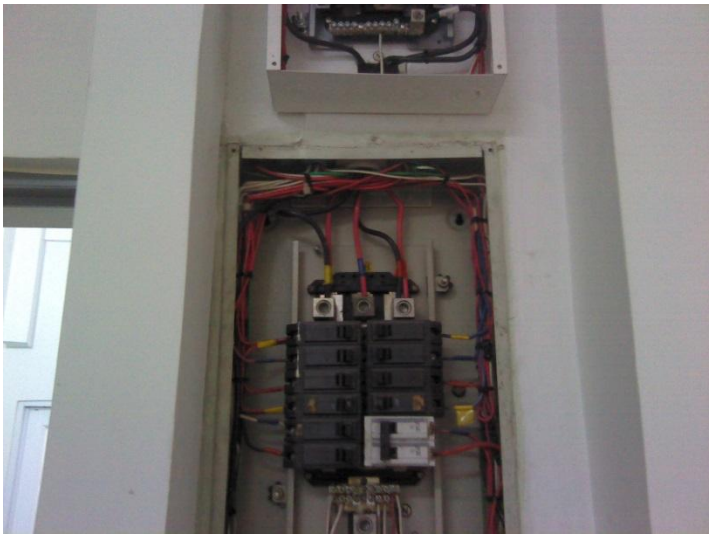
Equipo: Todos los elementos	Prioridad: 2
Ubicación: RECEPCION URGENCIAS	Cliente: HOSPITAL PSIQUIÁTRICO
Identificación:	Características: : TABLERO DE BREAKERS 2
Diagnóstico: Se observa posible comienzo de punto caliente por falta de ajuste anclaje del breakers.	
Recomendación: Revisar y cambiar breakers 1 y 2.

Fecha y hora de la imagen	28/12/2024 8:09 a. m.
Nombre del archivo	IR_46445.jpg
Temperatura máx.	37,1 °C
Temperatura de atmosférica	30,0 °C
Temperatura de referencia	30,0 °C

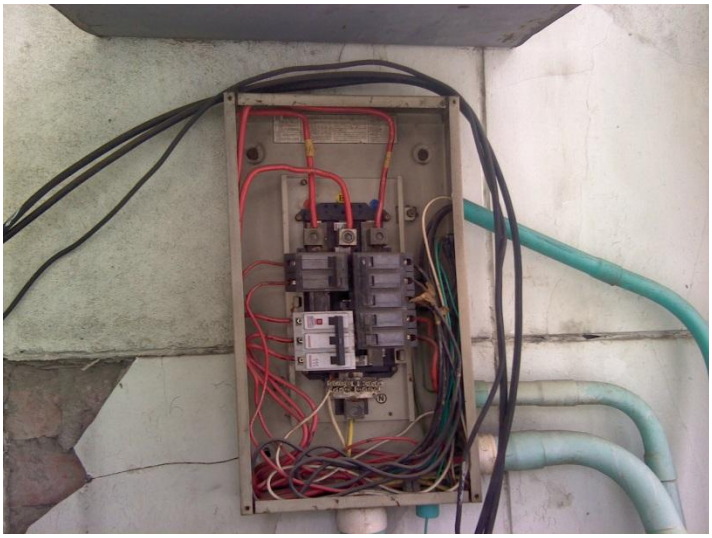
Equipo: Todos los elementos	Prioridad: 0
Ubicación: SALA 9 URGENCIAS TERRAZA	Cliente: HOSPITAL PSIQUIÁTRICO
Identificación: TERRAZA	Características: : TABLERO DE BREAKERS
Diagnóstico: Se observan condiciones térmicas adecuadas de funcionamiento.	
Recomendación: De acuerdo a condiciones térmicas se puede continuar con operación del equipo.

Fecha y hora de la imagen	28/12/2024 8:16 a. m.
Nombre del archivo	IR_46445.jpg
Temperatura máx.	32,3 °C
Temperatura de atmosférica	30,0 °C
Temperatura de referencia	30,0 °C

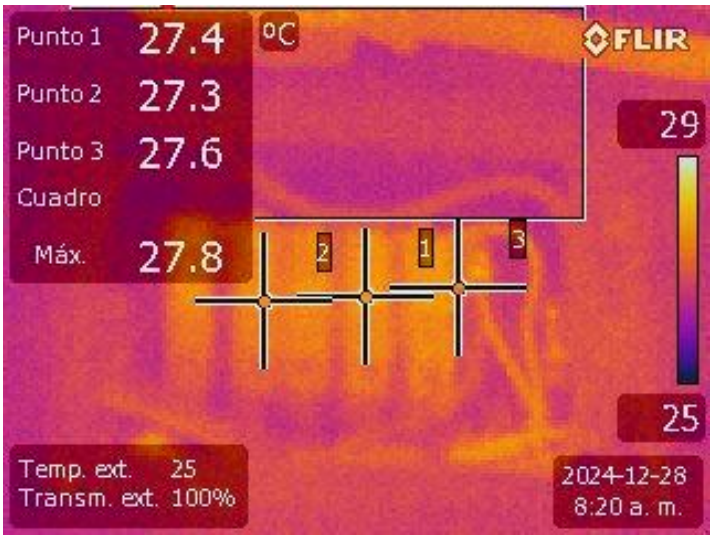
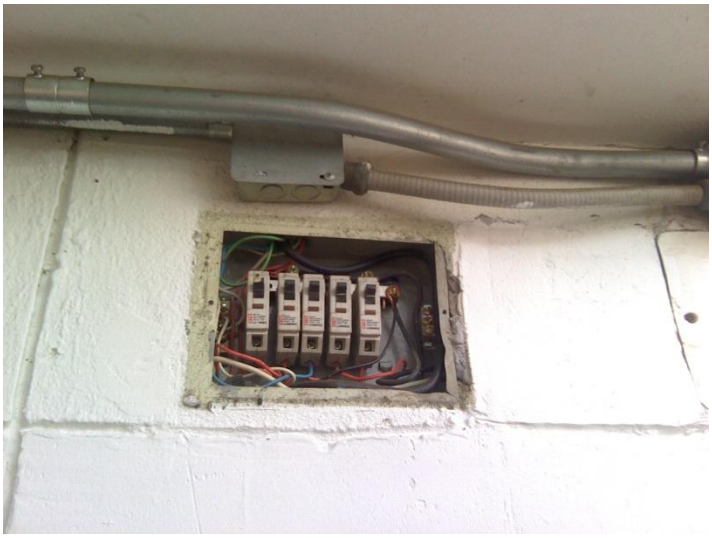
Equipo: Todos los elementos	Prioridad: 0
Ubicación: SALA 9 PATIOS	Cliente: HOSPITAL PSIQUIÁTRICO
Identificación:	Características: : TABLERO DE BREAKERS 1
Diagnóstico: Se observan condiciones térmicas adecuadas de funcionamiento.	
Recomendación: De acuerdo a condiciones térmicas se puede continuar con operación del equipo.

Fecha y hora de la imagen	28/12/2024 8:20 a. m.
Nombre del archivo	IR_46445.jpg
Temperatura máx.	27,8 °C
Temperatura de atmosférica	30,0 °C
Temperatura de referencia	30,0 °C

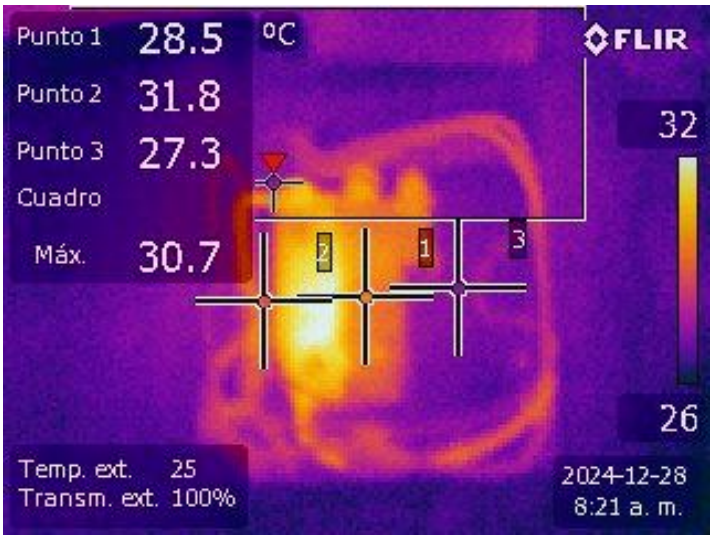
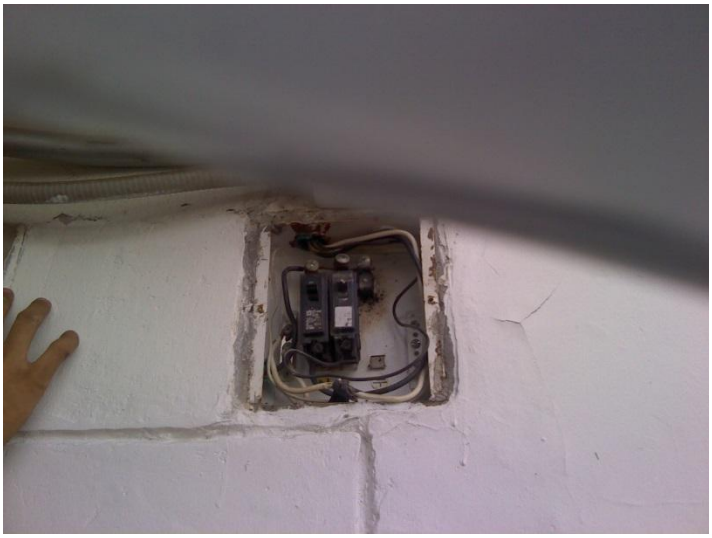
Equipo: Todos los elementos	Prioridad: 0
Ubicación: SALA 9 PATIOS	Cliente: HOSPITAL PSIQUIÁTRICO
Identificación:	Características: : TABLERO DE BREAKERS 2
Diagnóstico: Se observan condiciones térmicas adecuadas de funcionamiento.	
Recomendación: De acuerdo a condiciones térmicas se puede continuar con operación del equipo.

Fecha y hora de la imagen	28/12/2024 8:21 a. m.
Nombre del archivo	IR_46445.jpg
Temperatura máx.	30,7 °C
Temperatura de atmosférica	30,0 °C
Temperatura de referencia	30,0 °C

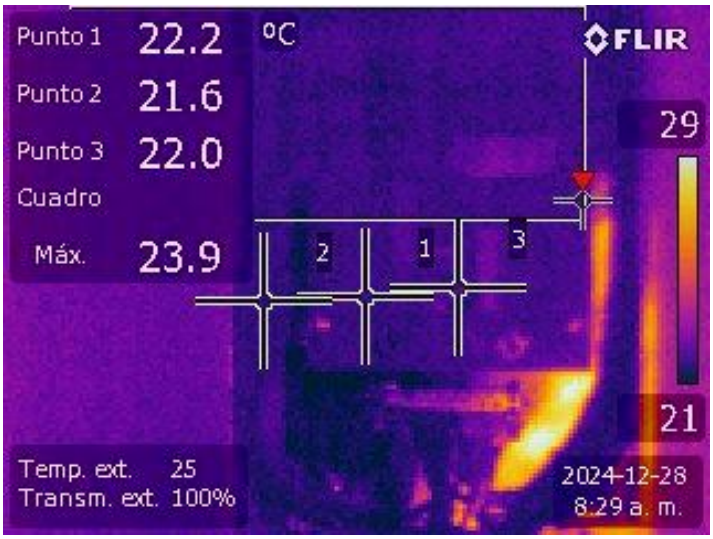
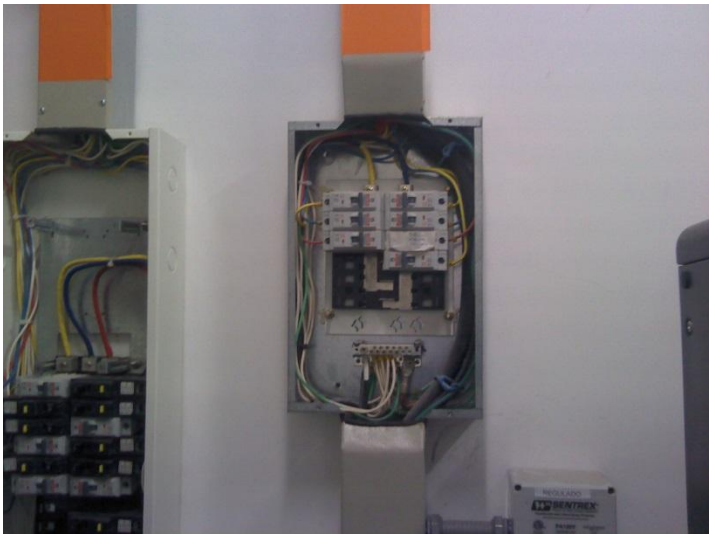
Equipo: Todos los elementos	Prioridad: 0
Ubicación: SALA 10	Cliente: HOSPITAL PSIQUIÁTRICO
Identificación:	Características: : TABLERO DE BREAKERS 1
Diagnóstico: Se observan condiciones térmicas adecuadas de funcionamiento.	
Recomendación: De acuerdo a condiciones térmicas se puede continuar con operación del equipo.

Fecha y hora de la imagen	28/12/2024 8:29 a. m.
Nombre del archivo	IR_46445.jpg
Temperatura máx.	23,9 °C
Temperatura de atmosférica	30,0 °C
Temperatura de referencia	30,0 °C

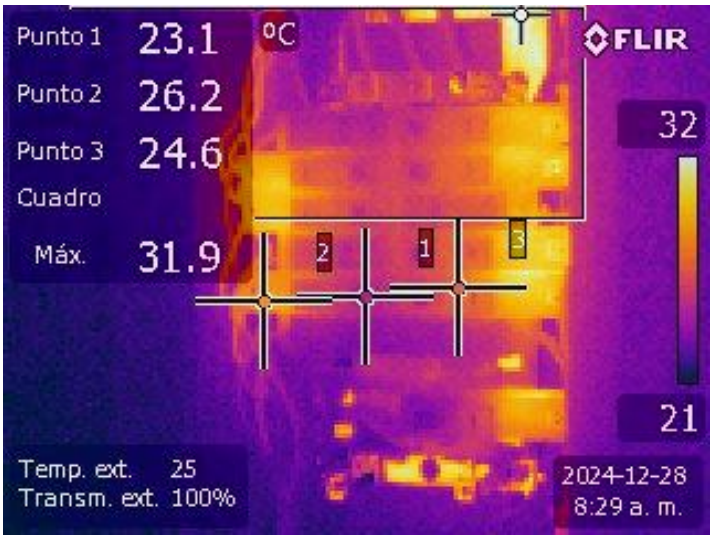
Equipo: Todos los elementos	Prioridad: 0
Ubicación: SALA 10	Cliente: HOSPITAL PSIQUIÁTRICO
Identificación:	Características: TABLERO DE BREAKERS 2
Diagnóstico: Se observan condiciones térmicas adecuadas de funcionamiento.	
Recomendación: De acuerdo a condiciones térmicas se puede continuar con operación del equipo.

Fecha y hora de la imagen	28/12/2024 8:29 a. m.
Nombre del archivo	IR_46445.jpg
Temperatura máx.	31,9 °C
Temperatura de atmosférica	30,0 °C
Temperatura de referencia	30,0 °C

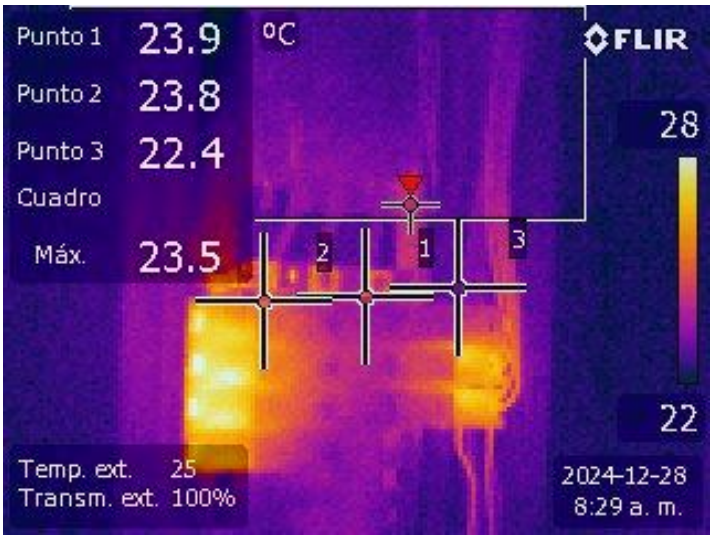
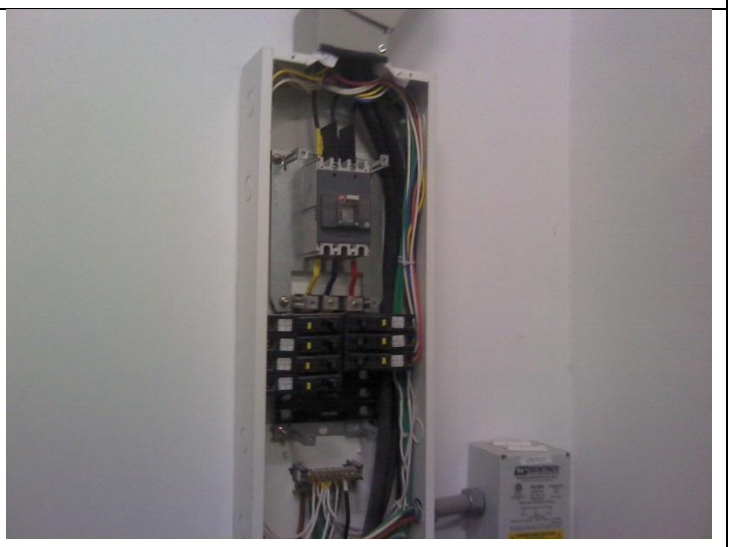
Equipo: Todos los elementos	Prioridad: 0
Ubicación: SALA 10	Cliente: HOSPITAL PSIQUIÁTRICO
Identificación:	Características: : TABLERO DE BREAKERS 3
Diagnóstico: Se observan condiciones térmicas adecuadas de funcionamiento.	
Recomendación: De acuerdo a condiciones térmicas se puede continuar con operación del equipo.

Fecha y hora de la imagen	28/12/2024 8:29 a. m.	Informe realizado por: ALVARO ROJAS
Nombre del archivo	IR_46445.jpg	
Temperatura máx.	23,5 °C	
Temperatura de atmosférica	30,0 °C	
Temperatura de referencia	30,0 °C

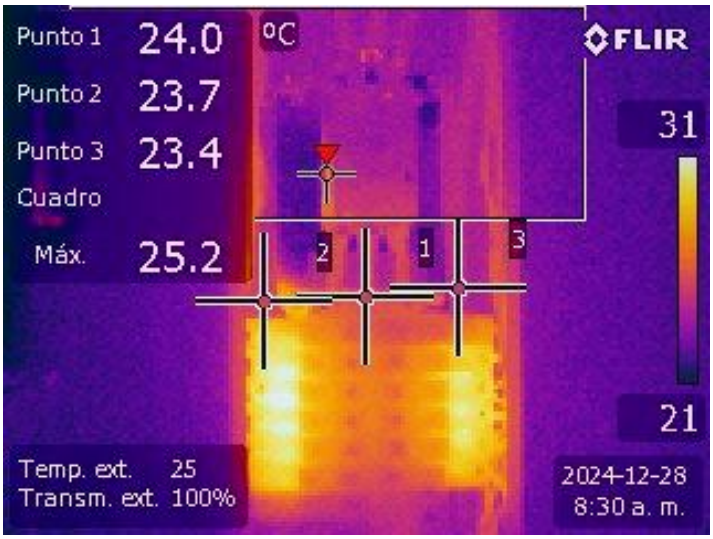
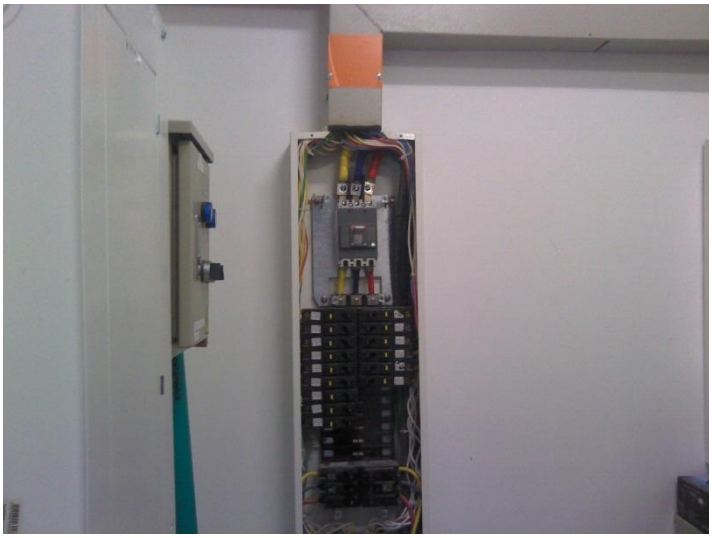
Equipo: Todos los elementos	Prioridad: 0
Ubicación: SALA 10	Cliente: HOSPITAL PSIQUIÁTRICO
Identificación:	Características: : TABLERO DE BREAKERS 4
Diagnóstico: Se observan condiciones térmicas adecuadas de funcionamiento.	
Recomendación: De acuerdo a condiciones térmicas se puede continuar con operación del equipo.

Fecha y hora de la imagen	28/12/2024 8:30 a. m.
Nombre del archivo	IR_46445.jpg
Temperatura máx.	25,2 °C
Temperatura de atmosférica	30,0 °C
Temperatura de referencia	30,0 °C

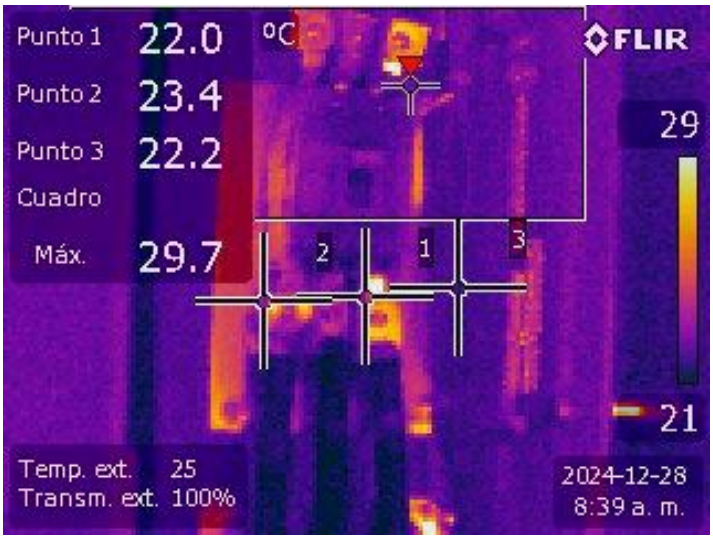
Equipo: Todos los elementos	Prioridad: 0
Ubicación: SALA 10	Cliente: HOSPITAL PSIQUIÁTRICO
Identificación:	Características: : TABLERO DE BREAKERS 5
Diagnóstico: Se observan condiciones térmicas adecuadas de funcionamiento.	
Recomendación: De acuerdo a condiciones térmicas se puede continuar con operación del equipo.

Fecha y hora de la imagen	28/12/2024 8:39 a. m.
Nombre del archivo	IR_46445.jpg
Temperatura máx.	29,7 °C
Temperatura de atmosférica	30,0 °C
Temperatura de referencia	30,0 °C

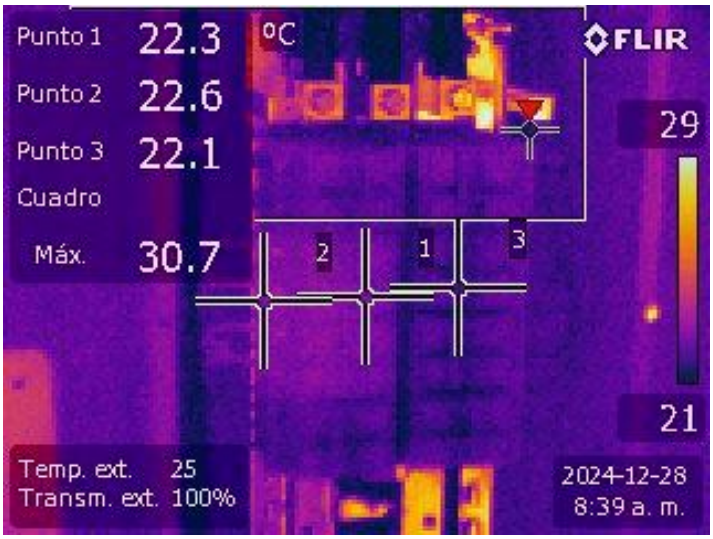
Equipo: Todos los elementos	Prioridad: 0
Ubicación: SALA 10	Cliente: HOSPITAL PSIQUIÁTRICO
Identificación:	Características: : TABLERO DE BREAKERS 6
Diagnóstico: Se observan condiciones térmicas adecuadas de funcionamiento.	
Recomendación: De acuerdo a condiciones térmicas se puede continuar con operación del equipo.

Fecha y hora de la imagen	28/12/2024 8:39 a. m.
Nombre del archivo	IR_46445.jpg
Temperatura máx.	36,7 °C
Temperatura de atmosférica	30,0 °C
Temperatura de referencia	30,0 °C

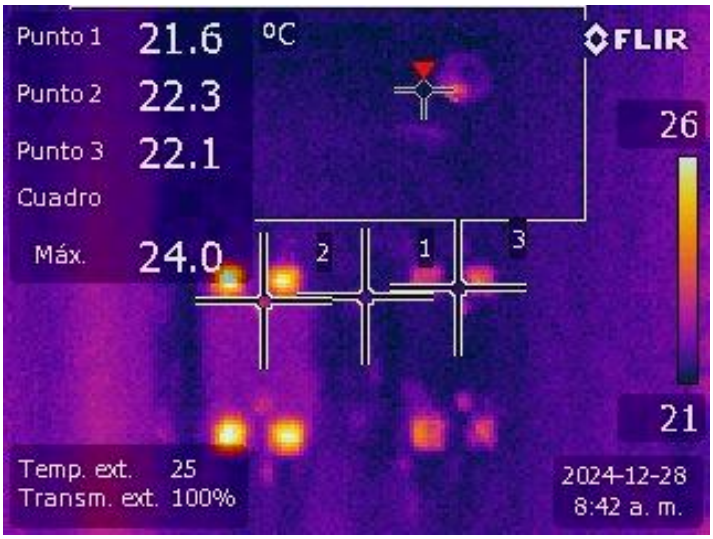
Equipo: Todos los elementos	Prioridad: 0
Ubicación: SALA 11	Cliente: HOSPITAL PSIQUIÁTRICO
Identificación: AIRE ACONDICIONADO	Características: : TABLERO
Diagnóstico: Se observan condiciones térmicas adecuadas de funcionamiento.	
Recomendación: De acuerdo a condiciones térmicas se puede continuar con operación del equipo.

Fecha y hora de la imagen	28/12/2024 8:42 a. m.
Nombre del archivo	IR_46445.jpg
Temperatura máx.	24,0 °C
Temperatura de atmosférica	30,0 °C
Temperatura de referencia	30,0 °C

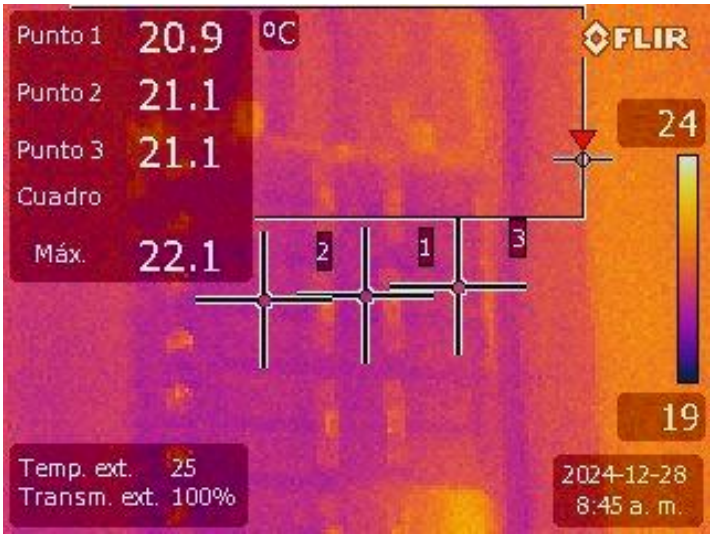
Equipo: Todos los elementos	Prioridad: 0
Ubicación: SALA 11	Cliente: HOSPITAL PSIQUIÁTRICO
Identificación: TAB VITAL	Características: : TABLERO DE BREAKERS
Diagnóstico: Se observan condiciones térmicas adecuadas de funcionamiento.	
Recomendación: De acuerdo a condiciones térmicas se puede continuar con operación del equipo.

Fecha y hora de la imagen	28/12/2024 8:45 a. m.
Nombre del archivo	IR_46445.jpg
Temperatura máx.	22,1 °C
Temperatura de atmosférica	30,0 °C
Temperatura de referencia	30,0 °C

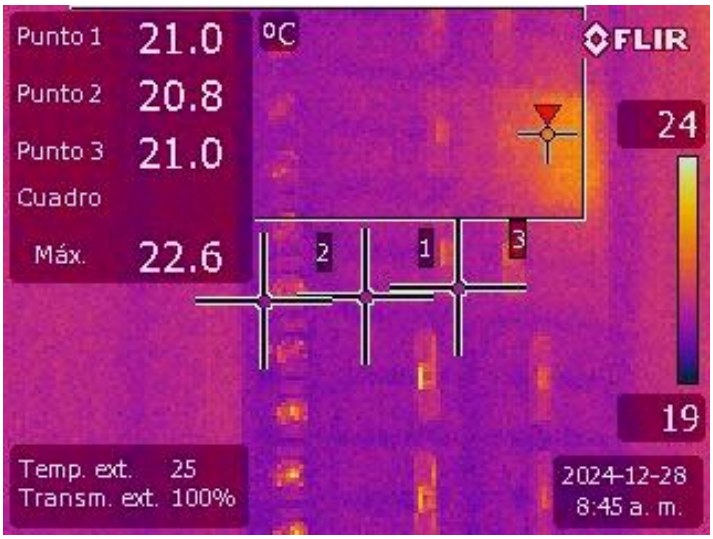
Equipo: Todos los elementos	Prioridad: 0
Ubicación: SALA 11	Cliente: HOSPITAL PSIQUIÁTRICO
Identificación: TAB VITAL	Características: : TABLERO DE BREAKERS
Diagnóstico: Se observan condiciones térmicas adecuadas de funcionamiento.	
Recomendación: De acuerdo a condiciones térmicas se puede continuar con operación del equipo.

Fecha y hora de la imagen	28/12/2024 8:45 a. m.
Nombre del archivo	IR_46445.jpg
Temperatura máx.	22,6 °C
Temperatura de atmosférica	30,0 °C
Temperatura de referencia	30,0 °C

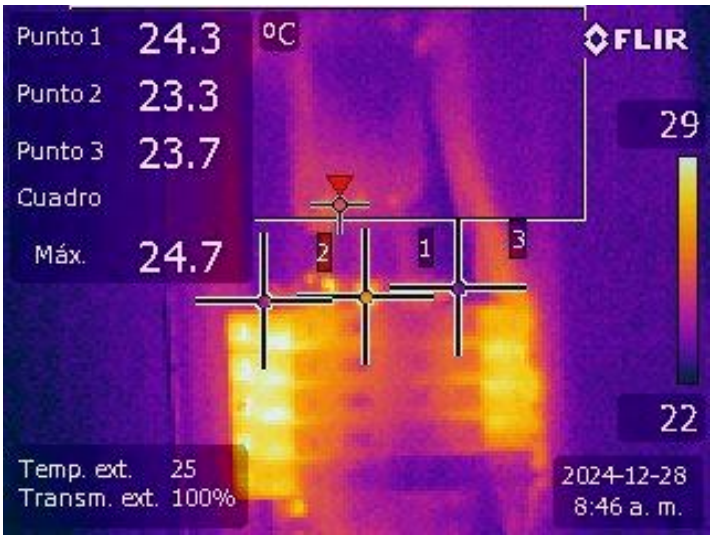
Equipo: Todos los elementos	Prioridad: 0
Ubicación: SALA 11	Cliente: HOSPITAL PSIQUIÁTRICO
Identificación: ILUMINACION CRITICOS	Características: : TABLERO DE BREAKERS
Diagnóstico: Se observan condiciones térmicas adecuadas de funcionamiento.	
Recomendación: De acuerdo a condiciones térmicas se puede continuar con operación del equipo.

Fecha y hora de la imagen	28/12/2024 8:46 a. m.
Nombre del archivo	IR_46445.jpg
Temperatura máx.	24,7 °C
Temperatura de atmosférica	30,0 °C
Temperatura de referencia	30,0 °C

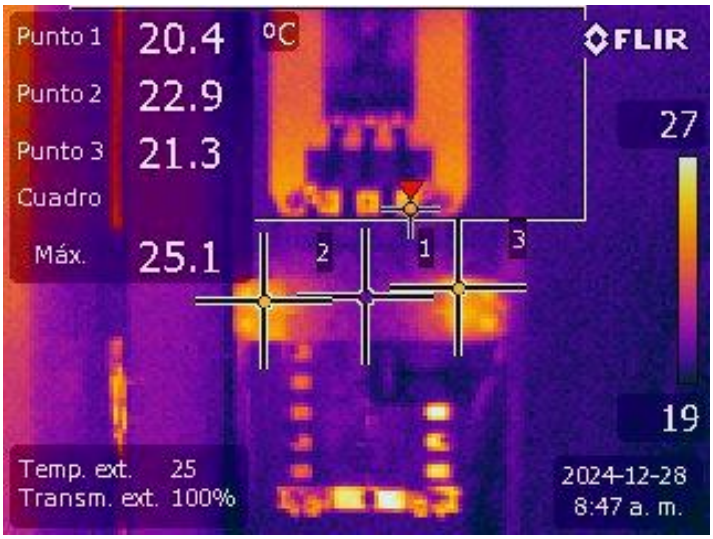
Equipo: Todos los elementos	Prioridad: 0
Ubicación: SALA 11	Cliente: HOSPITAL PSIQUIÁTRICO
Identificación: COMPUTO	Características: : TABLERO DE BREAKERS
Diagnóstico: Se observan condiciones térmicas adecuadas de funcionamiento.	
Recomendación: De acuerdo a condiciones térmicas se puede continuar con operación del equipo.

Fecha y hora de la imagen	28/12/2024 8:47 a. m.
Nombre del archivo	IR_46445.jpg
Temperatura máx.	25,1 °C
Temperatura de atmosférica	30,0 °C
Temperatura de referencia	30,0 °C

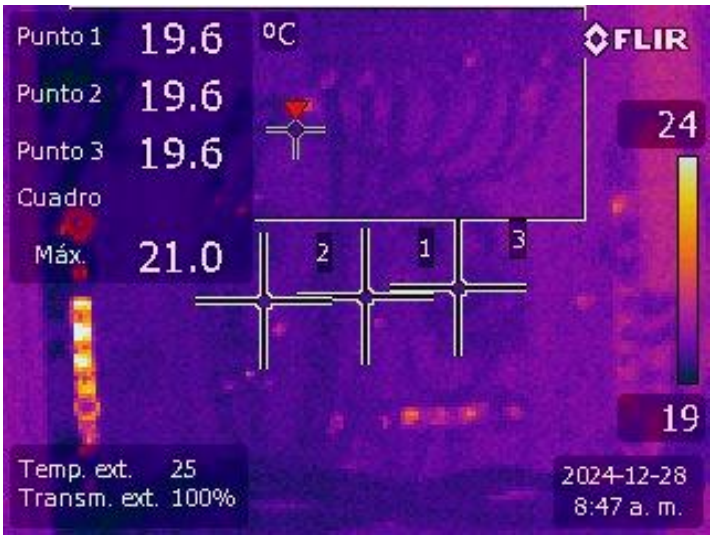
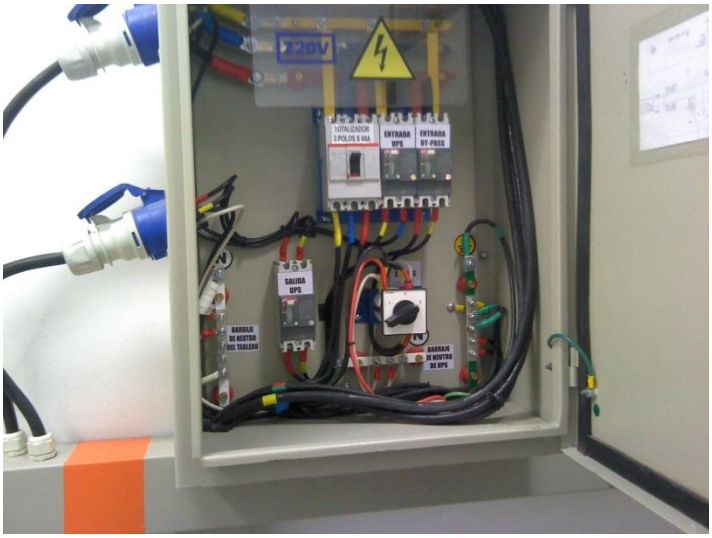
Equipo: Todos los elementos	Prioridad: 0
Ubicación: SALA 11	Cliente: HOSPITAL PSIQUIÁTRICO
Identificación: BAY PASS	Características: : TABLERO DE BREAKERS
Diagnóstico: Se observan condiciones térmicas adecuadas de funcionamiento.	
Recomendación: De acuerdo a condiciones térmicas se puede continuar con operación del equipo.

Fecha y hora de la imagen	28/12/2024 8:47 a. m.
Nombre del archivo	IR_46445.jpg
Temperatura máx.	21,0 °C
Temperatura de atmosférica	30,0 °C
Temperatura de referencia	30,0 °C

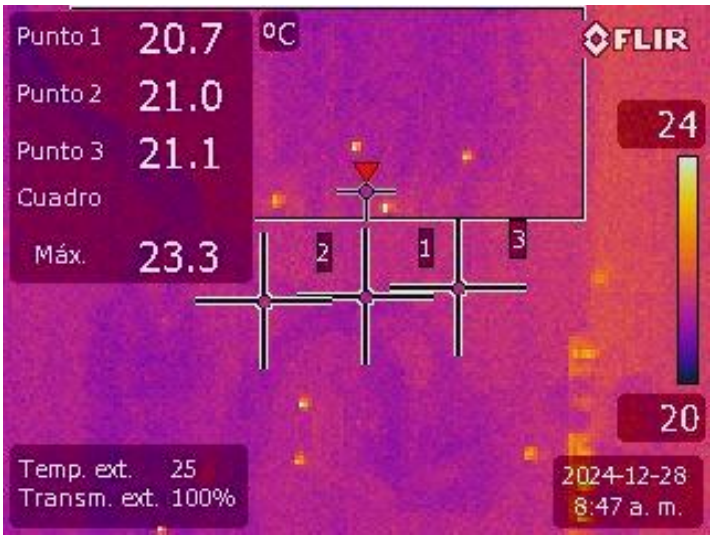
Equipo: Todos los elementos	Prioridad: 0
Ubicación: SALA 11	Cliente: HOSPITAL PSIQUIÁTRICO
Identificación:	Características: : TABLERO DE BREAKERS
Diagnóstico: Se observan condiciones térmicas adecuadas de funcionamiento.	
Recomendación: De acuerdo a condiciones térmicas se puede continuar con operación del equipo.

Fecha y hora de la imagen	28/12/2024 8:47 a. m.
Nombre del archivo	IR_46445.jpg
Temperatura máx.	23,3 °C
Temperatura de atmosférica	30,0 °C
Temperatura de referencia	30,0 °C

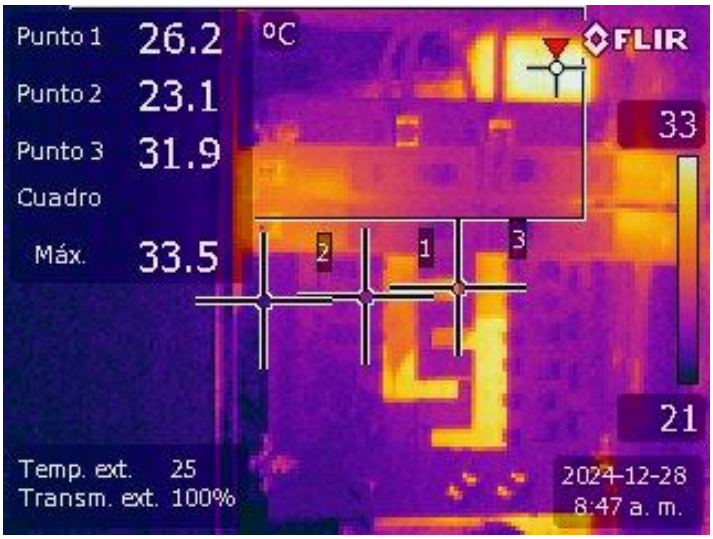
Equipo: Todos los elementos	Prioridad: 0
Ubicación: SALA 11	Cliente: HOSPITAL PSIQUIÁTRICO
Identificación: UPS	Características: : TABLERO DE BREAKERS
Diagnóstico: Se observan condiciones térmicas adecuadas de funcionamiento.	
Recomendación: De acuerdo a condiciones térmicas se puede continuar con operación del equipo.

Fecha y hora de la imagen	28/12/2024 8:47 a. m.
Nombre del archivo	IR_46445.jpg
Temperatura máx.	33,5 °C
Temperatura de atmosférica	30,0 °C
Temperatura de referencia	30,0 °C

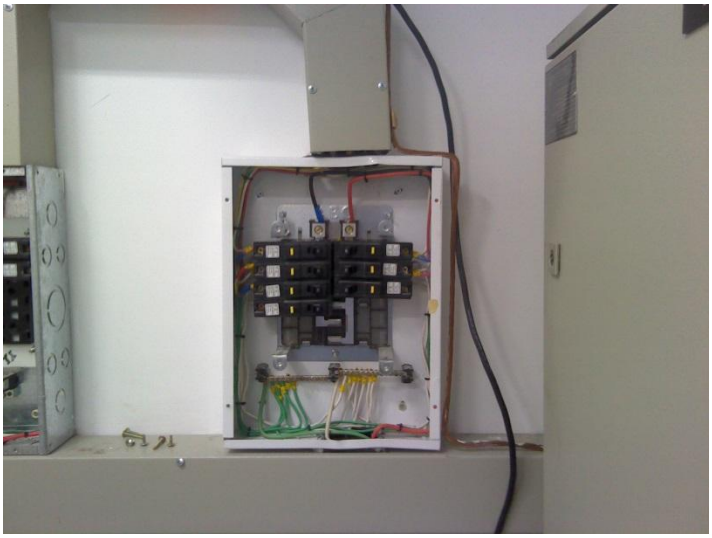
Equipo: Todos los elementos	Prioridad: 0
Ubicación: SALA 11	Cliente: HOSPITAL PSIQUIÁTRICO
Identificación: TABLERO 9	Características: : TABLERO DE BREAKERS
Diagnóstico: Se observan condiciones térmicas adecuadas de funcionamiento.	
Recomendación: De acuerdo a condiciones térmicas se puede continuar con operación del equipo.

Fecha y hora de la imagen	28/12/2024 8:49 a. m.
Nombre del archivo	IR_46445.jpg
Temperatura máx.	32,2 °C
Temperatura de atmosférica	30,0 °C
Temperatura de referencia	30,0 °C

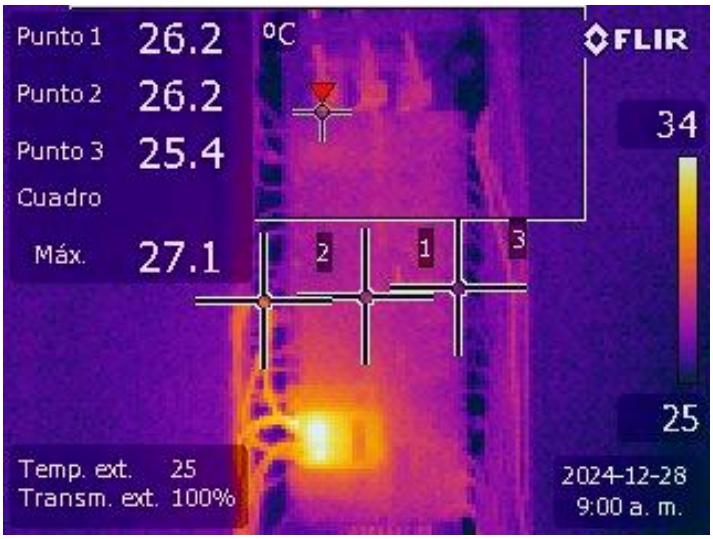
Equipo: Todos los elementos	Prioridad: 0
Ubicación: SALA 8	Cliente: HOSPITAL PSIQUIÁTRICO
Identificación: TAB PRINCIPAL	Características: : TABLERO DE BREAKERS
Diagnóstico: Se observan condiciones térmicas adecuadas de funcionamiento.	
Recomendación: De acuerdo a condiciones térmicas se puede continuar con operación del equipo.

Fecha y hora de la imagen	28/12/2024 9:00 a. m.
Nombre del archivo	IR_46445.jpg
Temperatura máx.	27,1 °C
Temperatura de atmosférica	30,0 °C
Temperatura de referencia	30,0 °C

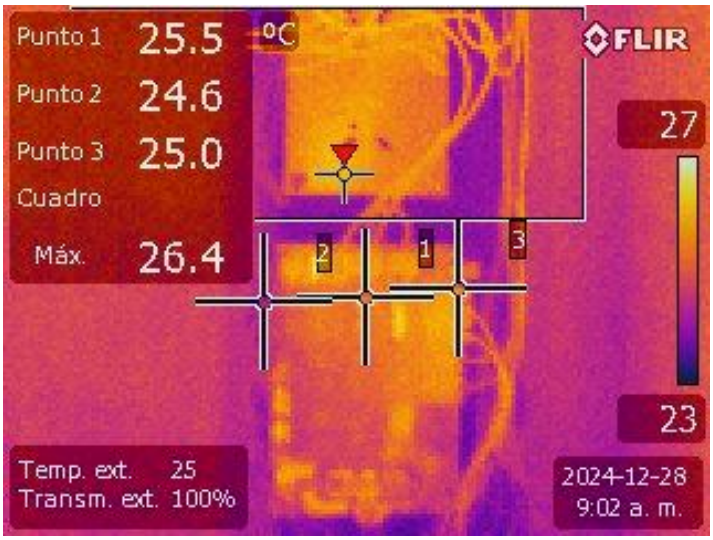
Equipo: Todos los elementos	Prioridad: 0
Ubicación: SALA 8	Cliente: HOSPITAL PSIQUIÁTRICO
Identificación: TAB REGULACION	Características: : TABLERO DE BREAKERS
Diagnóstico: Se observan condiciones térmicas adecuadas de funcionamiento.	
Recomendación: De acuerdo a condiciones térmicas se puede continuar con operación del equipo.

Fecha y hora de la imagen	28/12/2024 9:02 a. m.
Nombre del archivo	IR_46445.jpg
Temperatura máx.	26,4 °C
Temperatura de atmosférica	30,0 °C
Temperatura de referencia	30,0 °C
