INFORME 2 DE INSPECCIÓN TERMOGRÁFICA

Hospital Psiquiátrico Universitario Del Valle (HPUV)

DICIEMBRE DE 2024

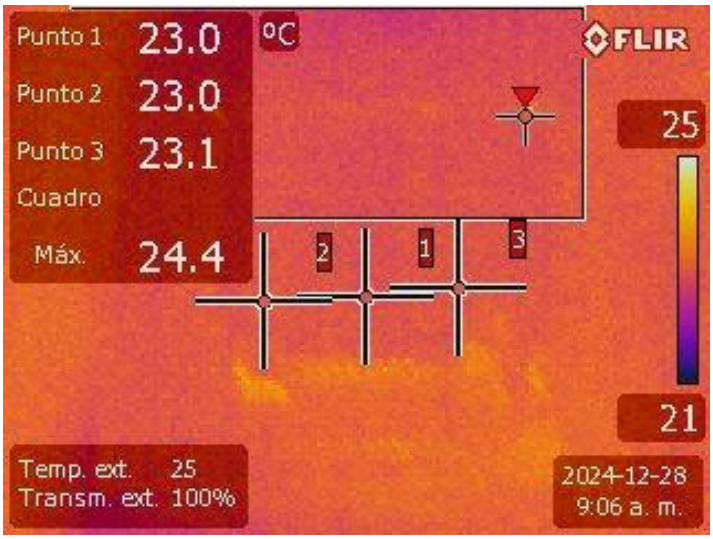
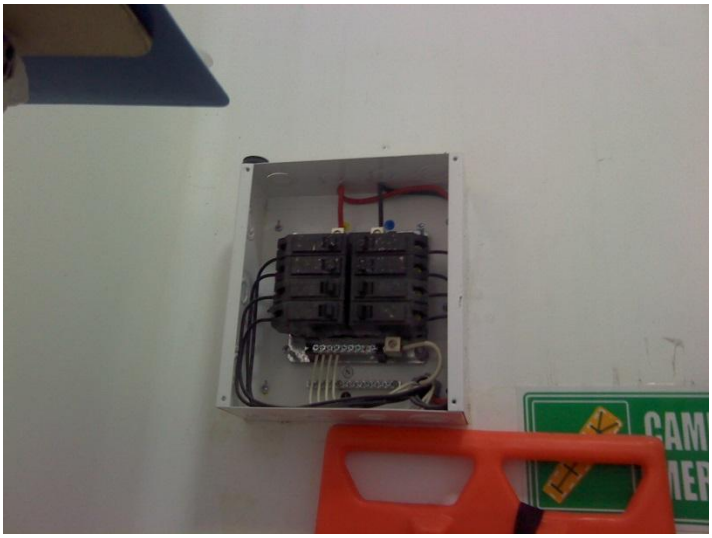
Equipo: Todos los elementos	Prioridad: 0
Ubicación: SALA 8	Cliente: HOSPITAL PSIQUIÁTRICO
Identificación: CUARTO	Características: : TABLERO DE BREAKERS
Diagnóstico: Se observan condiciones térmicas adecuadas de funcionamiento.	
Recomendación: De acuerdo a condiciones térmicas se puede continuar con operación del equipo.

Fecha y hora de la imagen	28/12/2024 9:06 a. m.
Nombre del archivo	IR_46445.jpg
Temperatura máx.	24,4 °C
Temperatura de atmosférica	30,0 °C
Temperatura de referencia	30,0 °C

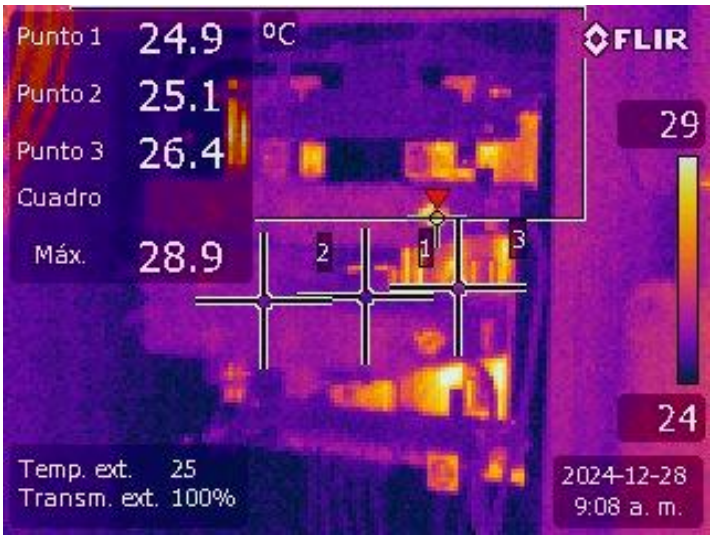
Equipo: Todos los elementos	Prioridad: 0
Ubicación: SALA 8	Cliente: HOSPITAL PSIQUIÁTRICO
Identificación: CUARTO TECNICO	Características: : TABLERO DE BREAKERS 2
Diagnóstico: Se observan condiciones térmicas adecuadas de funcionamiento.	
Recomendación: De acuerdo a condiciones térmicas se puede continuar con operación del equipo.

Fecha y hora de la imagen	28/12/2024 9:08 a. m.
Nombre del archivo	IR_46445.jpg
Temperatura máx.	28,9 °C
Temperatura de atmosférica	30,0 °C
Temperatura de referencia	30,0 °C

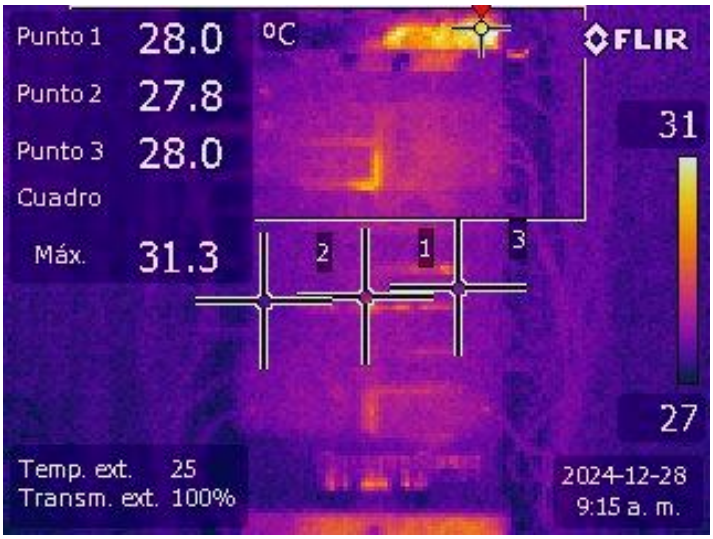
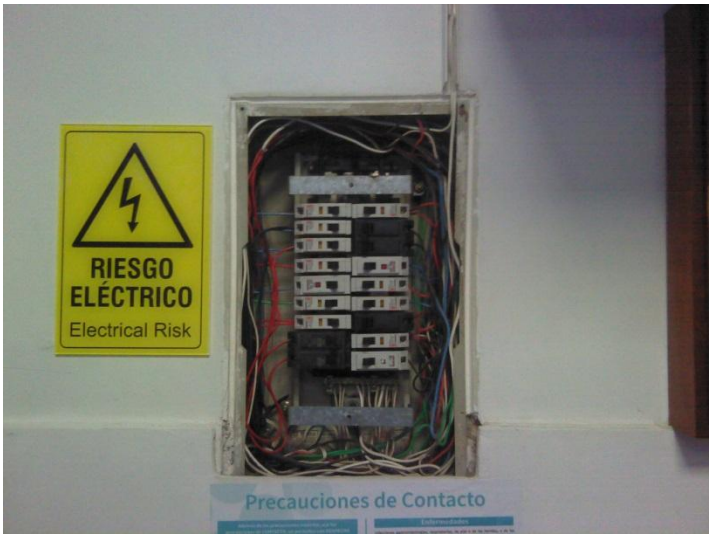
Equipo: Todos los elementos	Prioridad: 0
Ubicación: SALA 5	Cliente: HOSPITAL PSIQUIÁTRICO
Identificación:	Características: : TABLERO DE BREAKERS
Diagnóstico: Se observan condiciones térmicas adecuadas de funcionamiento.	
Recomendación: De acuerdo a condiciones térmicas se puede continuar con operación del equipo.

Fecha y hora de la imagen	28/12/2024 9:15 a. m.
Nombre del archivo	IR_46445.jpg
Temperatura máx.	31,3 °C
Temperatura de atmosférica	30,0 °C
Temperatura de referencia	30,0 °C

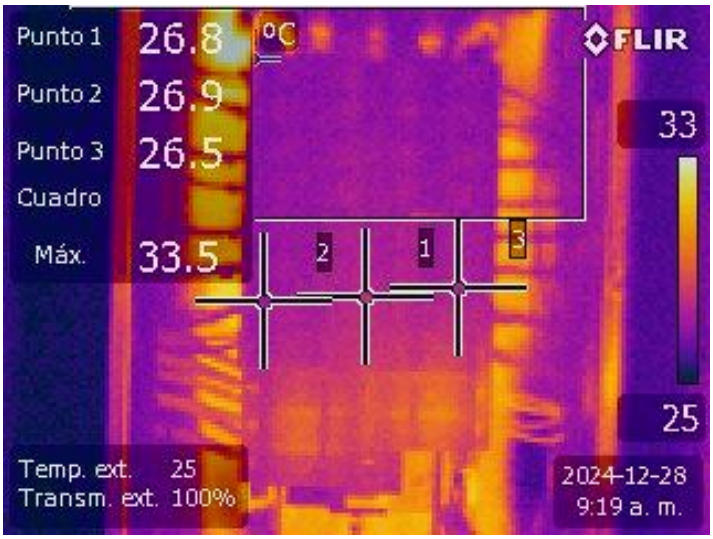
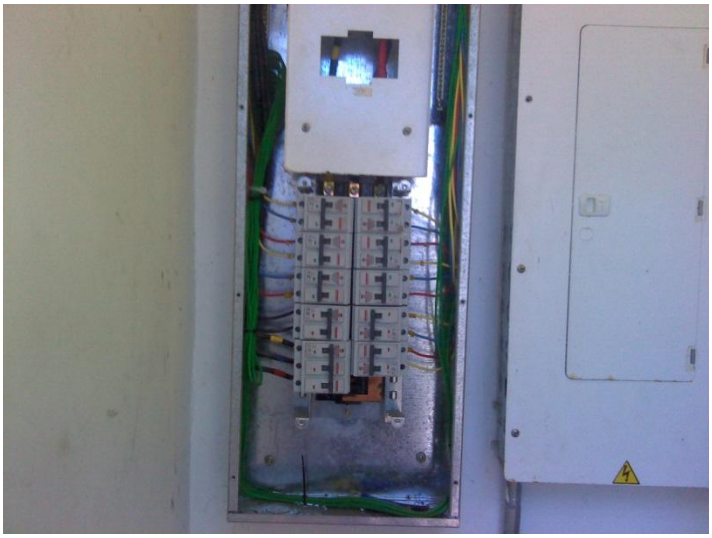
Equipo: Todos los elementos	Prioridad: 0
Ubicación: SALA 6	Cliente: HOSPITAL PSIQUIÁTRICO
Identificación: TAB AIRE ACONDICIONADO	Características: : TABLERO DE BREAKERS
Diagnóstico: Se observan condiciones térmicas adecuadas de funcionamiento.	
Recomendación: De acuerdo a condiciones térmicas se puede continuar con operación del equipo.

Fecha y hora de la imagen	28/12/2024 9:19 a. m.
Nombre del archivo	IR_46445.jpg
Temperatura máx.	33,5 °C
Temperatura de atmosférica	30,0 °C
Temperatura de referencia	30,0 °C

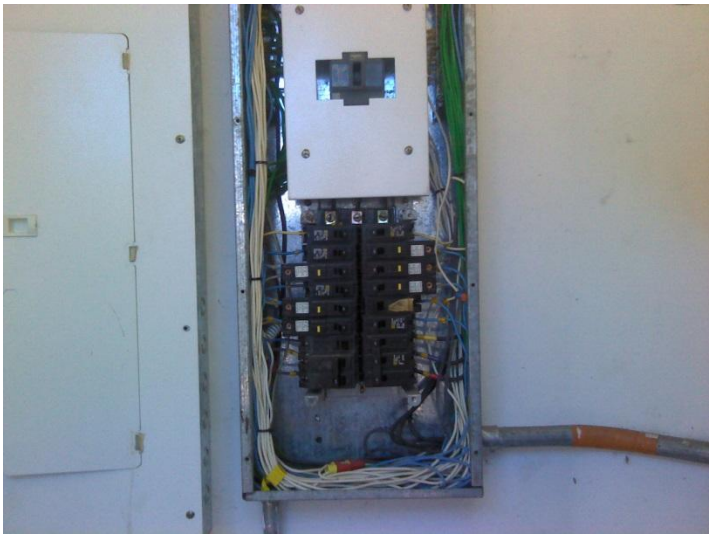
Equipo: Todos los elementos	Prioridad: 0
Ubicación: SALA 6	Cliente: HOSPITAL PSIQUIÁTRICO
Identificación: TAB VITAL	Características: : TABLERO DE BREAKERS
Diagnóstico: Se observan condiciones térmicas adecuadas de funcionamiento.	
Recomendación: De acuerdo a condiciones térmicas se puede continuar con operación del equipo.

Fecha y hora de la imagen	28/12/2024 9:22 a. m.
Nombre del archivo	IR_46445.jpg
Temperatura máx.	34,8 °C
Temperatura de atmosférica	30,0 °C
Temperatura de referencia	30,0 °C

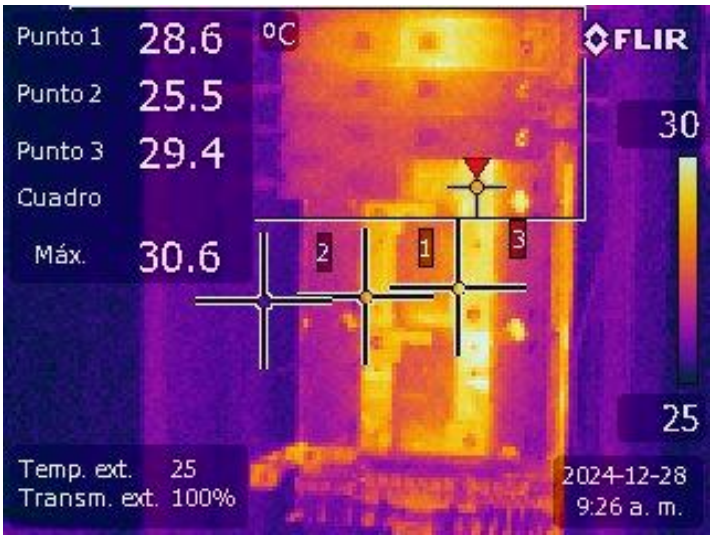
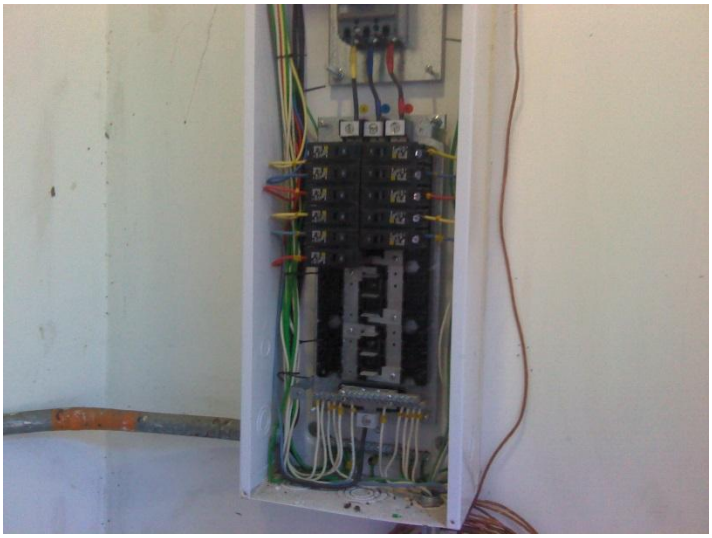
Equipo: Todos los elementos	Prioridad: 0
Ubicación: SALA 6	Cliente: HOSPITAL PSIQUIÁTRICO
Identificación: TAB NORNAL	Características: : TABLERO DE BREAKERS
Diagnóstico: Se observan condiciones térmicas adecuadas de funcionamiento.	
Recomendación: De acuerdo a condiciones térmicas se puede continuar con operación del equipo.

Fecha y hora de la imagen	28/12/2024 9:26 a. m.
Nombre del archivo	IR_46445.jpg
Temperatura máx.	30,6 °C
Temperatura de atmosférica	30,0 °C
Temperatura de referencia	30,0 °C

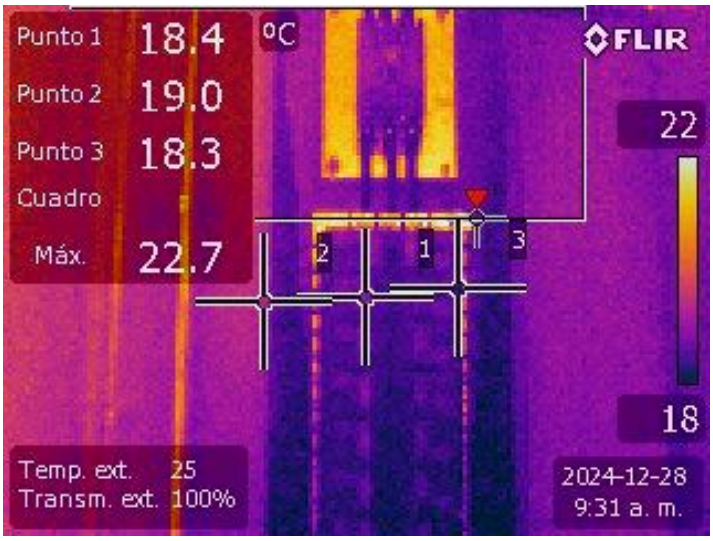
Equipo: Todos los elementos	Prioridad: 0
Ubicación: SALA 6	Cliente: HOSPITAL PSIQUIÁTRICO
Identificación: TAB AIRE ACONDICIONADO	Características: : TABLERO DE BREAKERS
Diagnóstico: Se observan condiciones térmicas adecuadas de funcionamiento.	
Recomendación: De acuerdo a condiciones térmicas se puede continuar con operación del equipo.

Fecha y hora de la imagen	28/12/2024 9:31 a. m.
Nombre del archivo	IR_46445.jpg
Temperatura máx.	22,7 °C
Temperatura de atmosférica	30,0 °C
Temperatura de referencia	30,0 °C

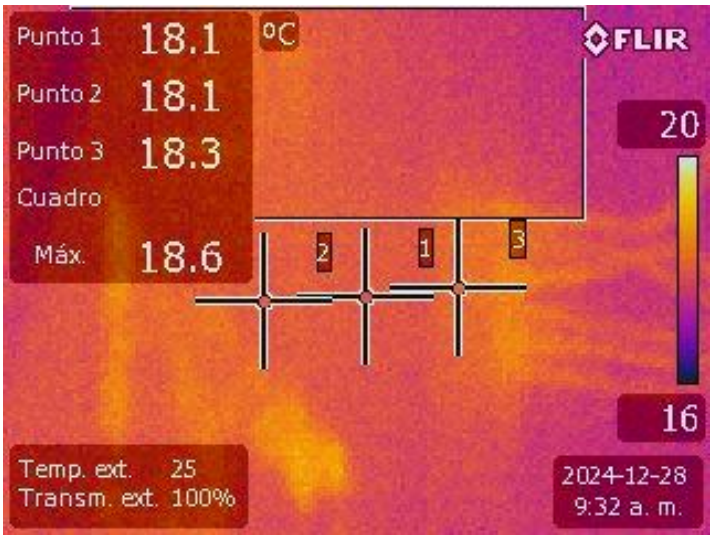
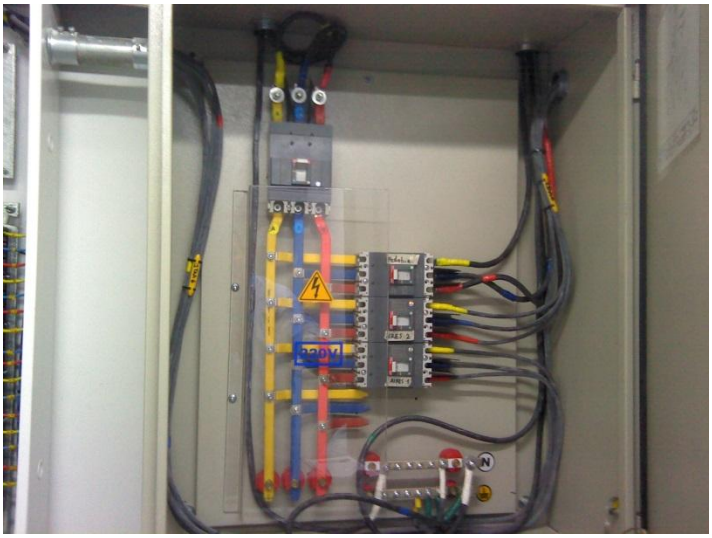
Equipo: Todos los elementos	Prioridad: 0
Ubicación: SALA 6	Cliente: HOSPITAL PSIQUIÁTRICO
Identificación: TAB DISTRIBUCCION	Características: : TABLERO DE BREAKERS
Diagnóstico: Se observan condiciones térmicas adecuadas de funcionamiento.	
Recomendación: De acuerdo a condiciones térmicas se puede continuar con operación del equipo.

Fecha y hora de la imagen	28/12/2024 9:32 a. m.
Nombre del archivo	IR_46445.jpg
Temperatura máx.	18,6 °C
Temperatura de atmosférica	30,0 °C
Temperatura de referencia	30,0 °C

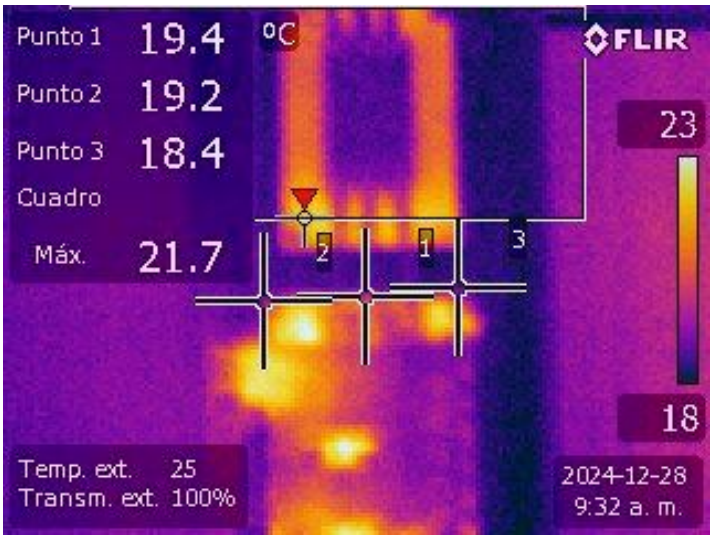
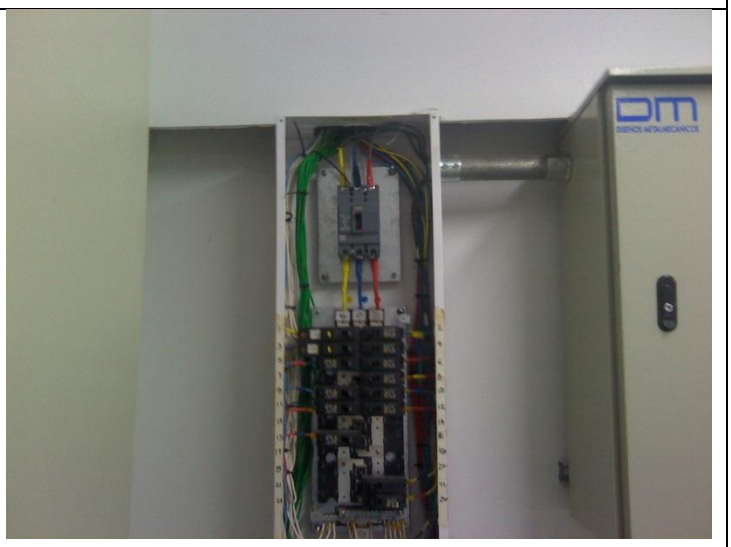
Equipo: Todos los elementos	Prioridad: 0
Ubicación: SALA 6	Cliente: HOSPITAL PSIQUIÁTRICO
Identificación: AIRE ACONDICIONADO 2	Características: : TABLERO DE BREAKERS
Diagnóstico: Se observan condiciones térmicas adecuadas de funcionamiento.	
Recomendación: De acuerdo a condiciones térmicas se puede continuar con operación del equipo.

Fecha y hora de la imagen	28/12/2024 9:32 a. m.
Nombre del archivo	IR_46445.jpg
Temperatura máx.	21,7 °C
Temperatura de atmosférica	30,0 °C
Temperatura de referencia	30,0 °C

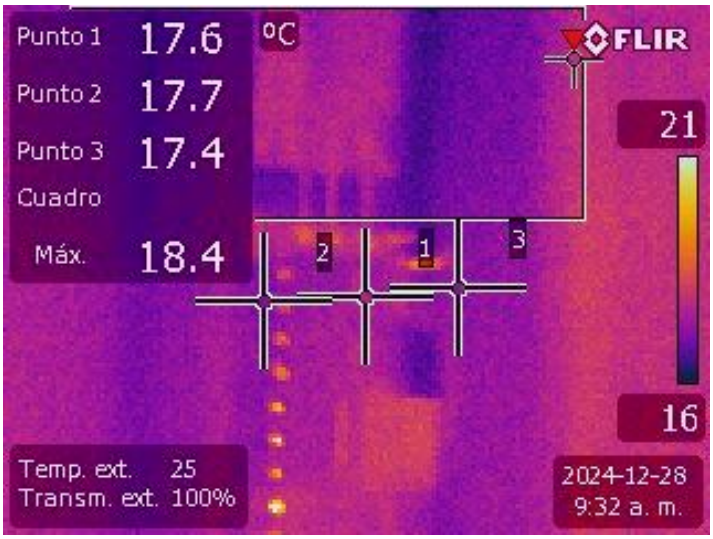
Equipo: Todos los elementos	Prioridad: 0
Ubicación: SALA 6	Cliente: HOSPITAL PSIQUIÁTRICO
Identificación: TAB NORMAL	Características: : TABLERO DE BREAKERS
Diagnóstico: Se observan condiciones térmicas adecuadas de funcionamiento.	
Recomendación: De acuerdo a condiciones térmicas se puede continuar con operación del equipo.

Fecha y hora de la imagen	28/12/2024 9:32 a. m.
Nombre del archivo	IR_46445.jpg
Temperatura máx.	18,4 °C
Temperatura de atmosférica	30,0 °C
Temperatura de referencia	30,0 °C

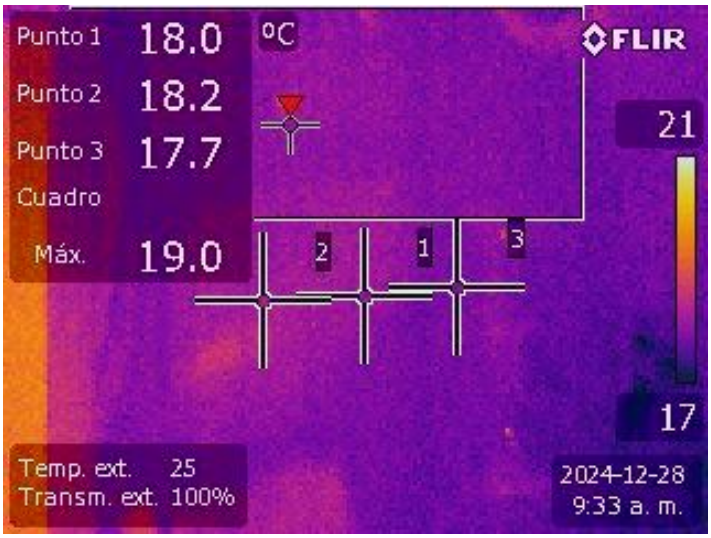
Equipo: Todos los elementos	Prioridad: 0
Ubicación: SALA 6	Cliente: HOSPITAL PSIQUIÁTRICO
Identificación: TAB GENERAL	Características: : TABLERO DE BREAKERS
Diagnóstico: Se observan condiciones térmicas adecuadas de funcionamiento.	
Recomendación: De acuerdo a condiciones térmicas se puede continuar con operación del equipo.

Fecha y hora de la imagen	28/12/2024 9:33 a. m.
Nombre del archivo	IR_46445.jpg
Temperatura máx.	19,0 °C
Temperatura de atmosférica	30,0 °C
Temperatura de referencia	30,0 °C

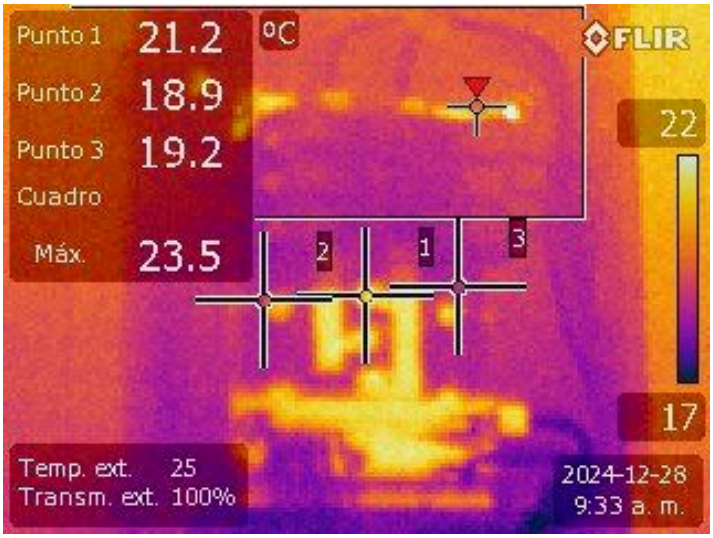
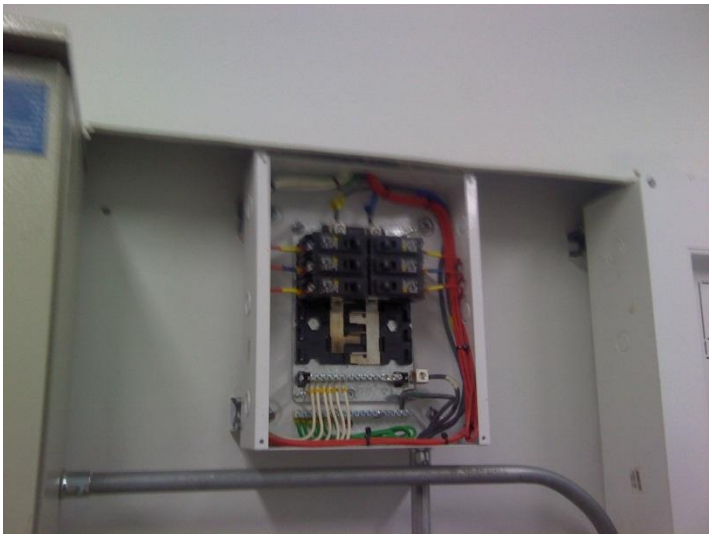
Equipo: Todos los elementos	Prioridad: 0
Ubicación: SALA 6	Cliente: HOSPITAL PSIQUIÁTRICO
Identificación: TAB REGULADO	Características: : TABLERO DE BREAKERS
Diagnóstico: Se observan condiciones térmicas adecuadas de funcionamiento.	
Recomendación: De acuerdo a condiciones térmicas se puede continuar con operación del equipo.

Fecha y hora de la imagen	28/12/2024 9:33 a. m.
Nombre del archivo	IR_46445.jpg
Temperatura máx.	23,5 °C
Temperatura de atmosférica	30,0 °C
Temperatura de referencia	30,0 °C

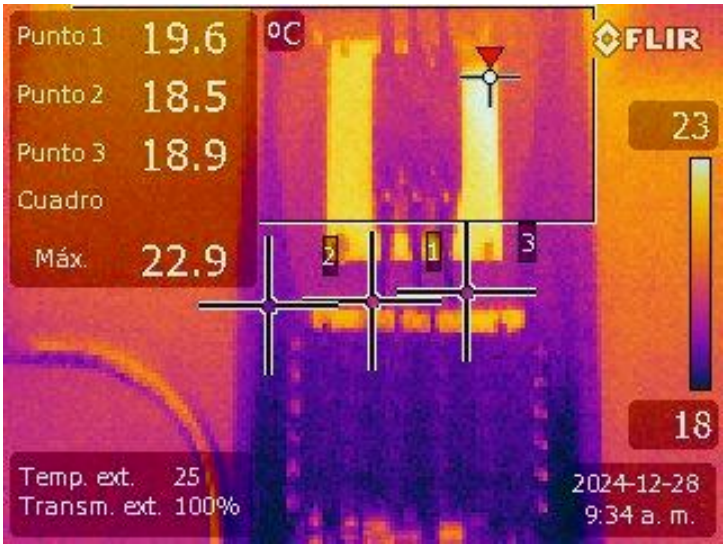
Equipo: Todos los elementos	Prioridad: 0
Ubicación: SALA 6	Cliente: HOSPITAL PSIQUIÁTRICO
Identificación: TAB CRITICO	Características: : TABLERO DE BREAKERS
Diagnóstico: Se observan condiciones térmicas adecuadas de funcionamiento.	
Recomendación: De acuerdo a condiciones térmicas se puede continuar con operación del equipo.

Fecha y hora de la imagen	28/12/2024 9:34 a. m.
Nombre del archivo	IR_46445.jpg
Temperatura máx.	22,9 °C
Temperatura de atmosférica	30,0 °C
Temperatura de referencia	30,0 °C

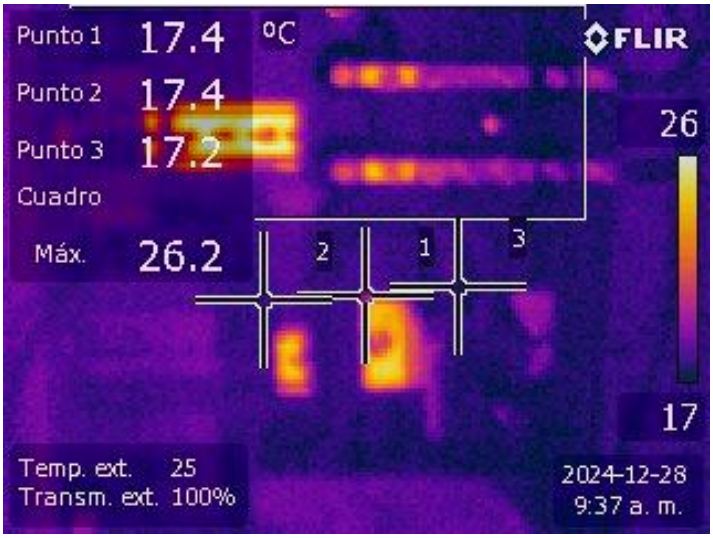
Equipo: Todos los elementos	Prioridad: 0
Ubicación: SALA 6	Cliente: HOSPITAL PSIQUIÁTRICO
Identificación: TAB REGULADO 1	Características: : TABLERO DE BREAKERS
Diagnóstico: Se observan condiciones térmicas adecuadas de funcionamiento.	
Recomendación: De acuerdo a condiciones térmicas se puede continuar con operación del equipo.

Fecha y hora de la imagen	28/12/2024 9:37 a. m.
Nombre del archivo	IR_46445.jpg
Temperatura máx.	26,2 °C
Temperatura de atmosférica	30,0 °C
Temperatura de referencia	30,0 °C

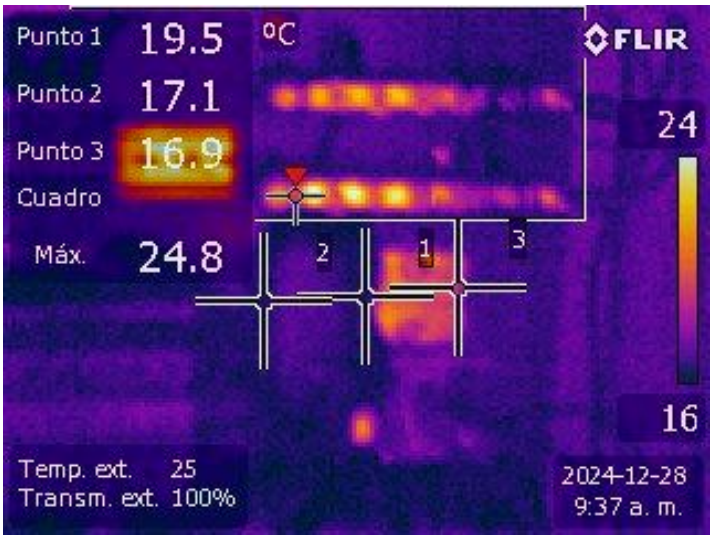
Equipo: Todos los elementos	Prioridad: 0
Ubicación: SALA 6	Cliente: HOSPITAL PSIQUIÁTRICO
Identificación: TAB REGULADOR 2	Características: : TABLERO DE BREAKERS
Diagnóstico: Se observan condiciones térmicas adecuadas de funcionamiento.	
Recomendación: De acuerdo a condiciones térmicas se puede continuar con operación del equipo.

Fecha y hora de la imagen	28/12/2024 9:37 a. m.
Nombre del archivo	IR_46445.jpg
Temperatura máx.	24,8 °C
Temperatura de atmosférica	30,0 °C
Temperatura de referencia	30,0 °C

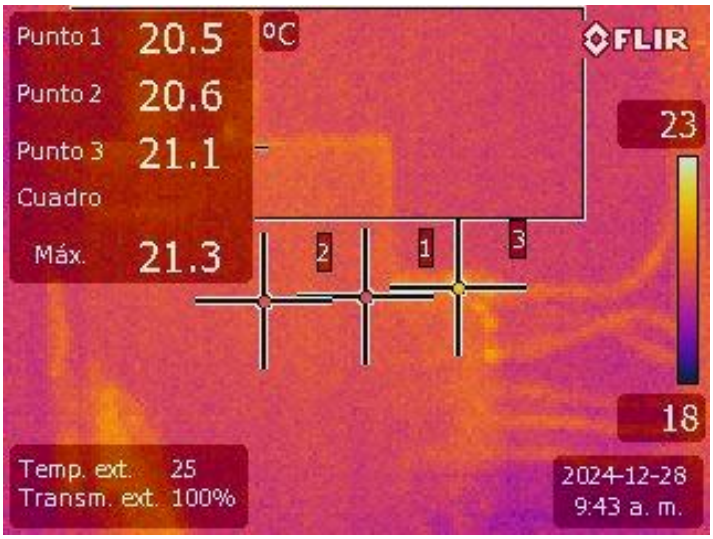
Equipo: Todos los elementos	Prioridad: 0
Ubicación: SALA 6	Cliente: HOSPITAL PSIQUIÁTRICO
Identificación:	Características: : TABLERO DE BREAKERS
Diagnóstico: Se observan condiciones térmicas adecuadas de funcionamiento.	
Recomendación: De acuerdo a condiciones térmicas se puede continuar con operación del equipo.

Fecha y hora de la imagen	28/12/2024 9:43 a. m.
Nombre del archivo	IR_46445.jpg
Temperatura máx.	21,3 °C
Temperatura de atmosférica	30,0 °C
Temperatura de referencia	30,0 °C

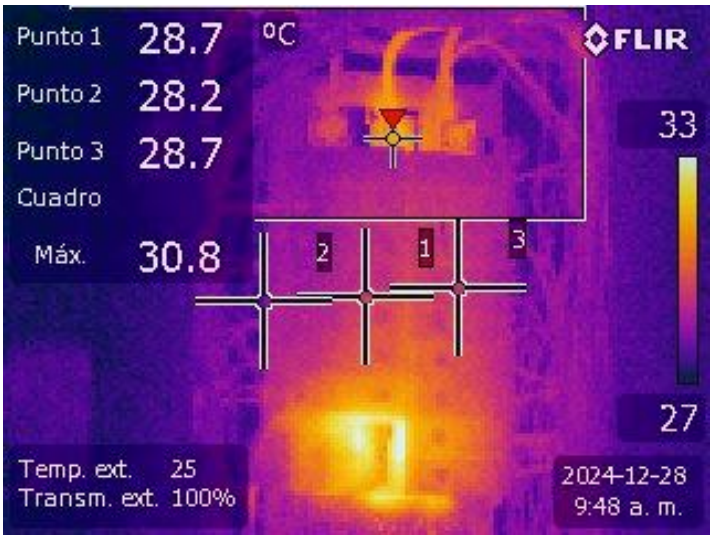
Equipo: Todos los elementos	Prioridad: 0
Ubicación: SALA 3	Cliente: HOSPITAL PSIQUIÁTRICO
Identificación:	Características: : TABLERO DE BREAKERS
Diagnóstico: Se observan condiciones térmicas adecuadas de funcionamiento.	
Recomendación: De acuerdo a condiciones térmicas se puede continuar con operación del equipo.

Fecha y hora de la imagen	28/12/2024 9:48 a. m.
Nombre del archivo	IR_46445.jpg
Temperatura máx.	30,8 °C
Temperatura de atmosférica	30,0 °C
Temperatura de referencia	30,0 °C

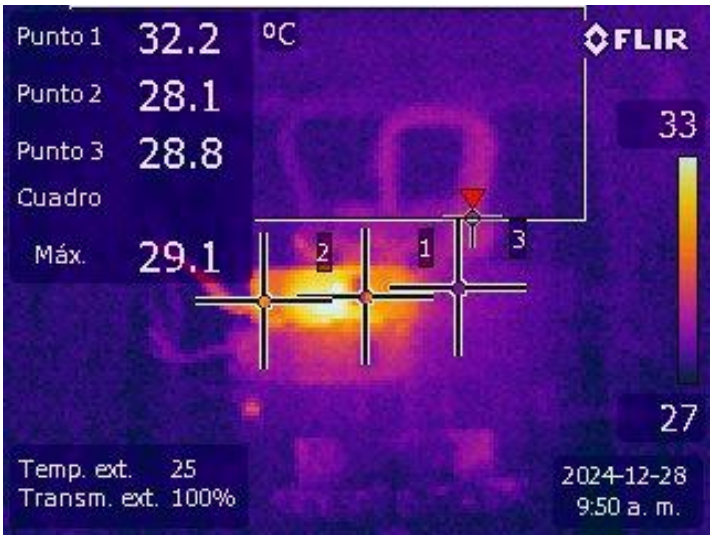
Equipo: Todos los elementos	Prioridad: 0
Ubicación: SALA 4	Cliente: HOSPITAL PSIQUIÁTRICO
Identificación:	Características: : TABLERO DE BREAKERS 1
Diagnóstico: Se observan condiciones térmicas adecuadas de funcionamiento.	
Recomendación: De acuerdo a condiciones térmicas se puede continuar con operación del equipo.

Fecha y hora de la imagen	28/12/2024 9:50 a. m.
Nombre del archivo	IR_46445.jpg
Temperatura máx.	29,1 °C
Temperatura de atmosférica	30,0 °C
Temperatura de referencia	30,0 °C

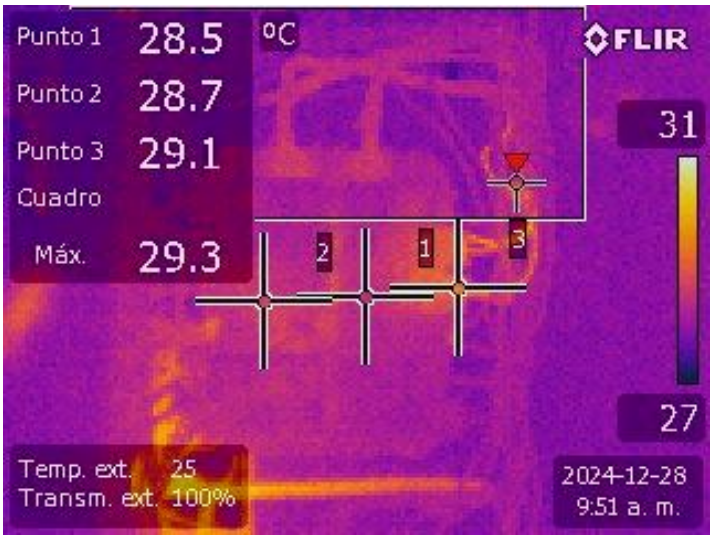
Equipo: Todos los elementos	Prioridad: 0
Ubicación: SALA 4	Cliente: HOSPITAL PSIQUIÁTRICO
Identificación:	Características: : TABLERO DE BREAKERS 2
Diagnóstico: Se observan condiciones térmicas adecuadas de funcionamiento.	
Recomendación: De acuerdo a condiciones térmicas se puede continuar con operación del equipo.

Fecha y hora de la imagen	28/12/2024 9:51 a. m.
Nombre del archivo	IR_46445.jpg
Temperatura máx.	29,3 °C
Temperatura de atmosférica	30,0 °C
Temperatura de referencia	30,0 °C

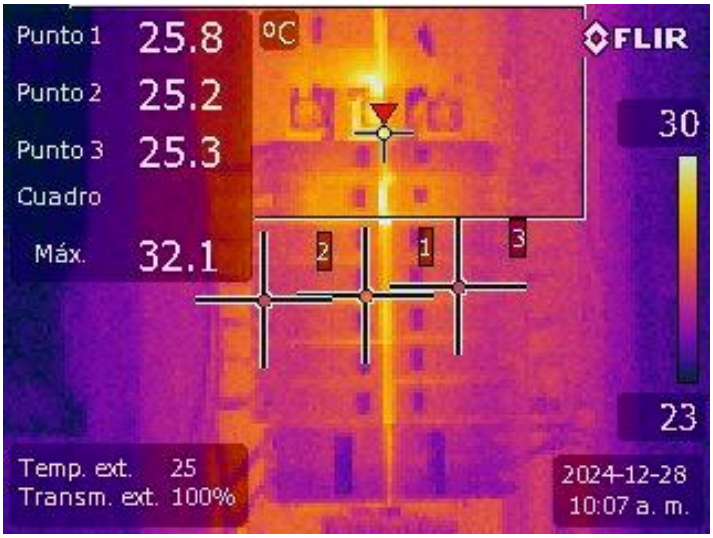
Equipo: Todos los elementos	Prioridad: 0
Ubicación: SALA 1	Cliente: HOSPITAL PSIQUIÁTRICO
Identificación:	Características: : TABLERO DE BREAKERS 1
Diagnóstico: Se observan condiciones térmicas adecuadas de funcionamiento.	
Recomendación: De acuerdo a condiciones térmicas se puede continuar con operación del equipo.

Fecha y hora de la imagen	28/12/2024 10:07 a. m.
Nombre del archivo	IR_46445.jpg
Temperatura máx.	32,1 °C
Temperatura de atmosférica	30,0 °C
Temperatura de referencia	30,0 °C

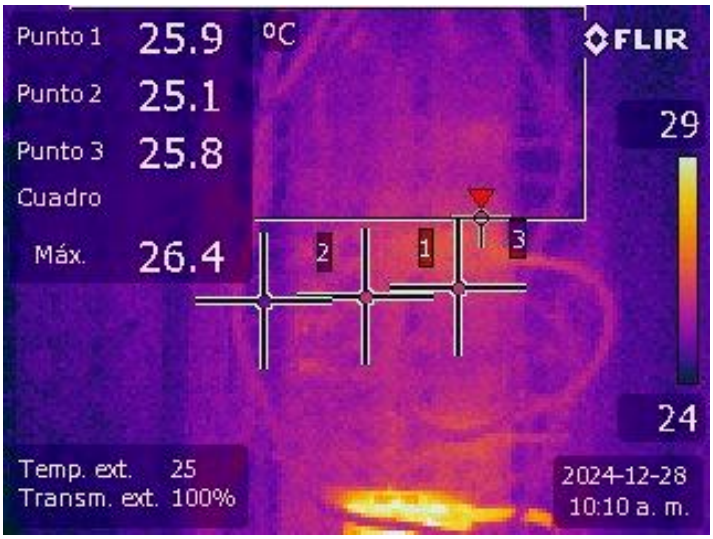
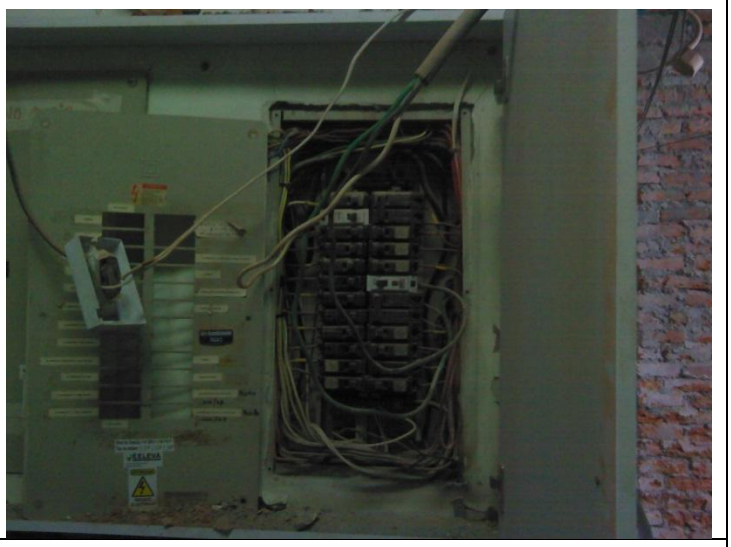
Equipo: Todos los elementos	Prioridad: 0
Ubicación: SALA 1	Cliente: HOSPITAL PSIQUIÁTRICO
Identificación:	Características: : TABLERO DE BREAKERS 2
Diagnóstico: Se observan condiciones térmicas adecuadas de funcionamiento.	
Recomendación: De acuerdo a condiciones térmicas se puede continuar con operación del equipo.

Fecha y hora de la imagen	28/12/2024 10:10 a. m.
Nombre del archivo	IR_46445.jpg
Temperatura máx.	26,4 °C
Temperatura de atmosférica	30,0 °C
Temperatura de referencia	30,0 °C

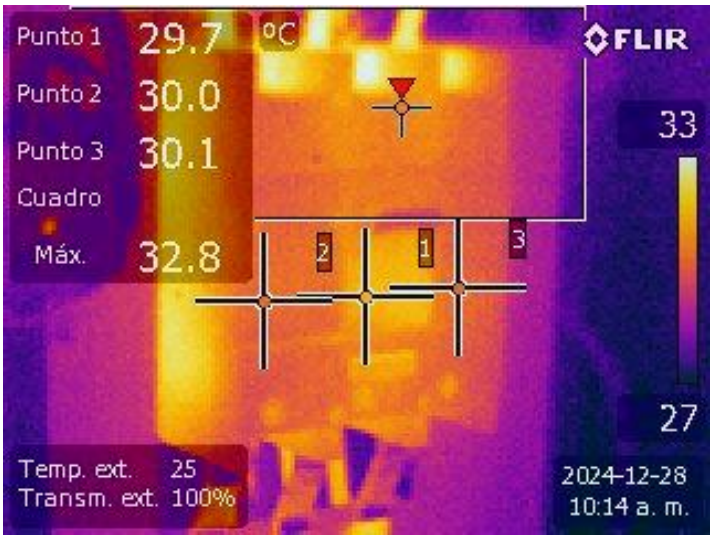
Equipo: Todos los elementos	Prioridad: 0
Ubicación: SALA 1	Cliente: HOSPITAL PSIQUIÁTRICO
Identificación:	Características: : TABLERO DE BREAKERS 3
Diagnóstico: Se observan condiciones térmicas adecuadas de funcionamiento.	
Recomendación: De acuerdo a condiciones térmicas se puede continuar con operación del equipo.

Fecha y hora de la imagen	28/12/2024 10:14 a. m.
Nombre del archivo	IR_46445.jpg
Temperatura máx.	32,8 °C
Temperatura de atmosférica	30,0 °C
Temperatura de referencia	30,0 °C

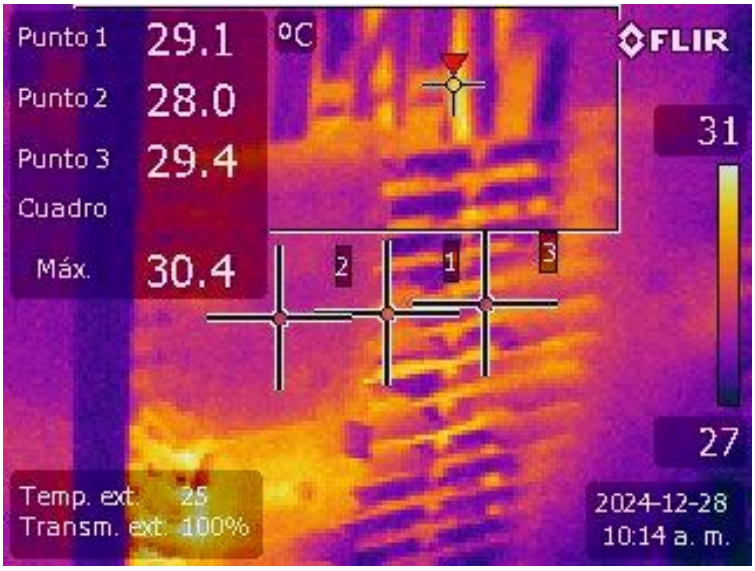
Equipo: Todos los elementos	Prioridad: 0
Ubicación: SALA 1	Cliente: HOSPITAL PSIQUIÁTRICO
Identificación:	Características: : TABLERO DE BREAKERS 2
Diagnóstico: Se observan condiciones térmicas adecuadas de funcionamiento.	
Recomendación: De acuerdo a condiciones térmicas se puede continuar con operación del equipo.

Fecha y hora de la imagen	28/12/2024 10:14 a. m.
Nombre del archivo	IR_46445.jpg
Temperatura máx.	30,4 °C
Temperatura de atmosférica	30,0 °C
Temperatura de referencia	30,0 °C

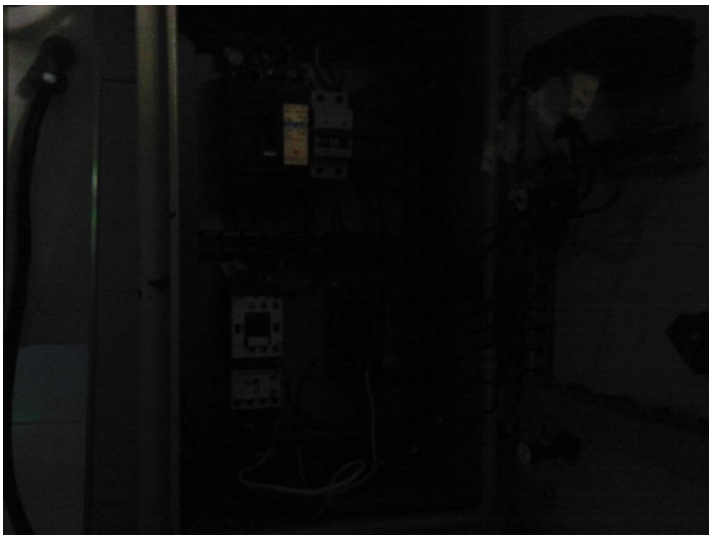
Equipo: Todos los elementos	Prioridad: 0
Ubicación: COSINA	Cliente: HOSPITAL PSIQUIÁTRICO
Identificación: TAB CUARTO FRIOS 1	Características: : TABLERO DE BREAKERS
Diagnóstico: Se observan condiciones térmicas adecuadas de funcionamiento.	
Recomendación: De acuerdo a condiciones térmicas se puede continuar con operación del equipo.

Fecha y hora de la imagen	28/12/2024 10:18 a. m.
Nombre del archivo	IR_46445.jpg
Temperatura máx.	46,8 °C
Temperatura de atmosférica	30,0 °C
Temperatura de referencia	30,0 °C

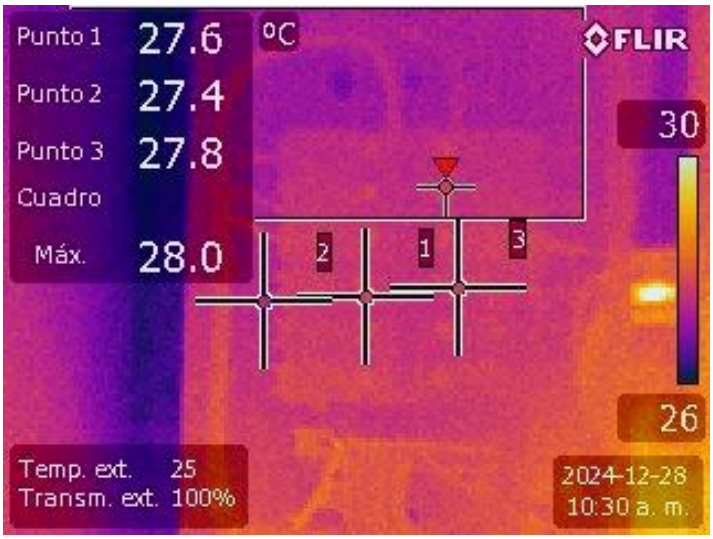
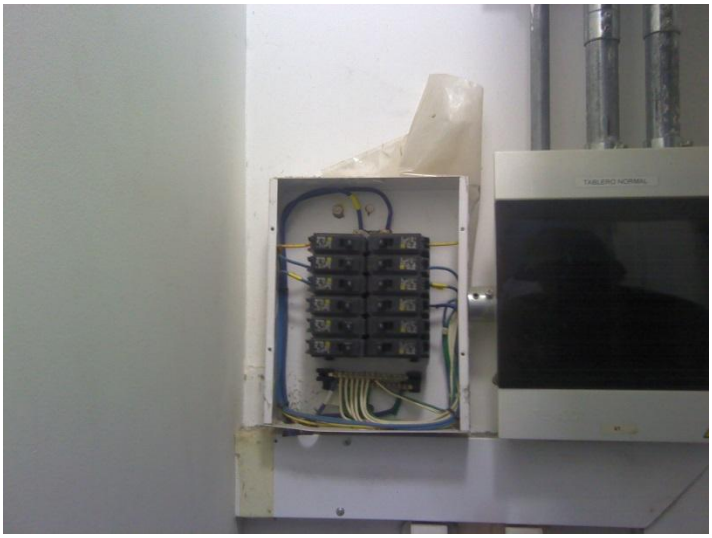
Equipo: Todos los elementos	Prioridad: 0
Ubicación: SALA 7	Cliente: HOSPITAL PSIQUIÁTRICO
Identificación: TAB REGULACION	Características: : TABLERO DE BREAKERS
Diagnóstico: Se observan condiciones térmicas adecuadas de funcionamiento.	
Recomendación: De acuerdo a condiciones térmicas se puede continuar con operación del equipo.

Fecha y hora de la imagen	28/12/2024 10:30 a. m.
Nombre del archivo	IR_46445.jpg
Temperatura máx.	28,0 °C
Temperatura de atmosférica	30,0 °C
Temperatura de referencia	30,0 °C

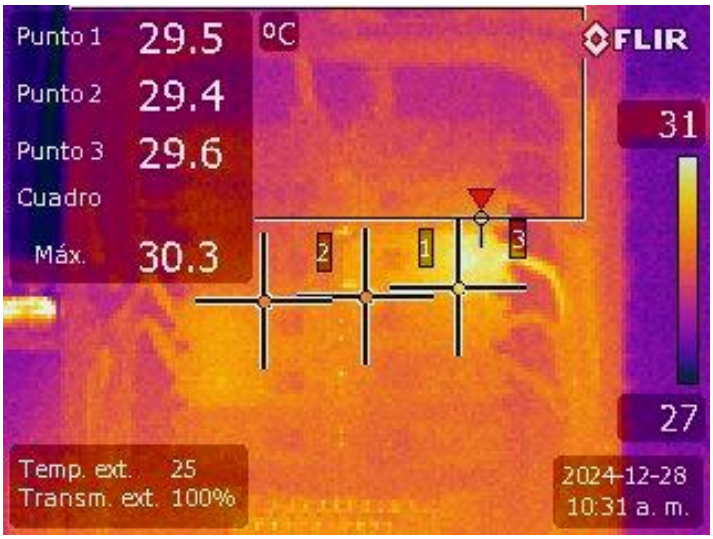
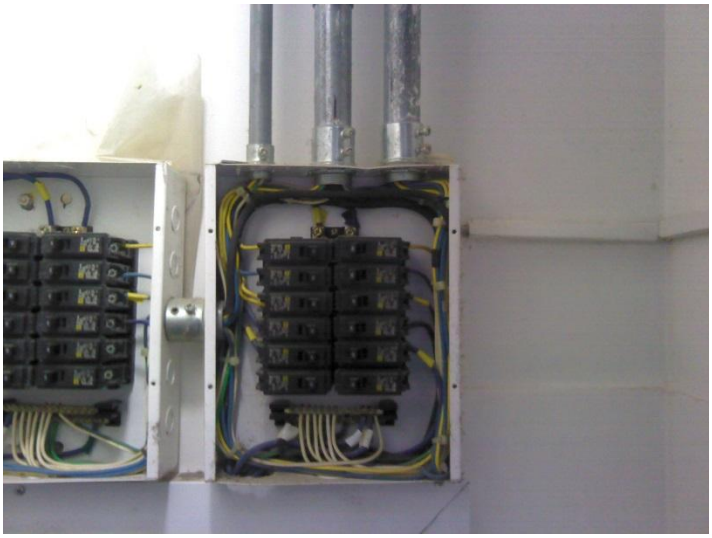
Equipo: Todos los elementos	Prioridad: 0
Ubicación: SALA 7	Cliente: HOSPITAL PSIQUIÁTRICO
Identificación: TAB NORMAL	Características: : TABLERO DE BREAKERS
Diagnóstico: Se observan condiciones térmicas adecuadas de funcionamiento.	
Recomendación: De acuerdo a condiciones térmicas se puede continuar con operación del equipo.

Fecha y hora de la imagen	28/12/2024 10:31 a. m.
Nombre del archivo	IR_46445.jpg
Temperatura máx.	30,3 °C
Temperatura de atmosférica	30,0 °C
Temperatura de referencia	30,0 °C

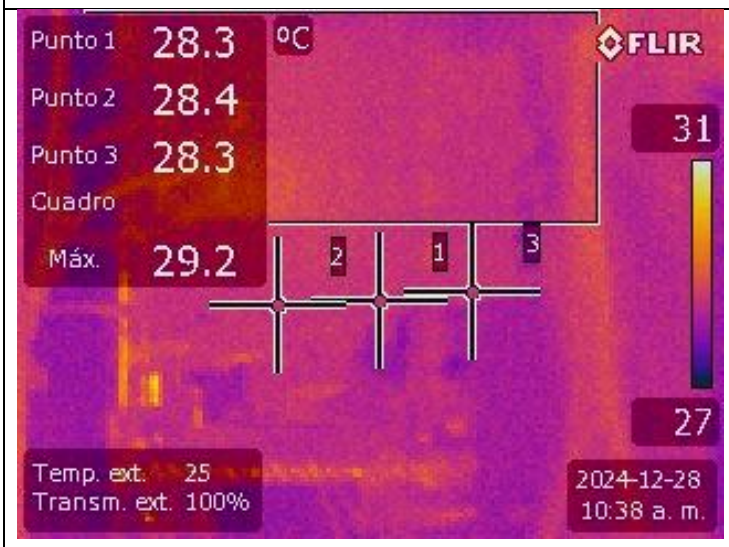
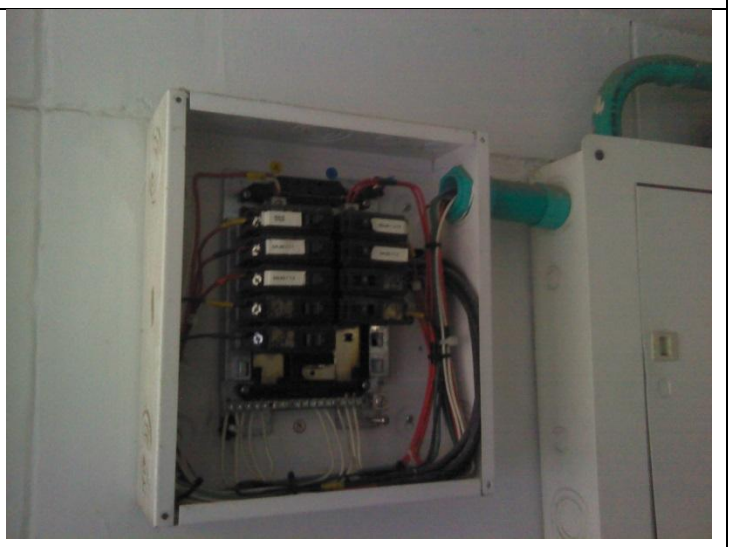
Equipo: Todos los elementos	Prioridad: 0
Ubicación: SALA 7 PASILLO	Cliente: HOSPITAL PSIQUIÁTRICO
Identificación: (CUARTO UPS)	Características: : TABLERO DE BREAKERS 1
Diagnóstico: Se observan condiciones térmicas adecuadas de funcionamiento.	
Recomendación: De acuerdo a condiciones térmicas se puede continuar con operación del equipo.

Fecha y hora de la imagen	28/12/2024 10:38 a. m.
Nombre del archivo	IR_46445.jpg
Temperatura máx.	29,2 °C
Temperatura de atmosférica	30,0 °C
Temperatura de referencia	30,0 °C

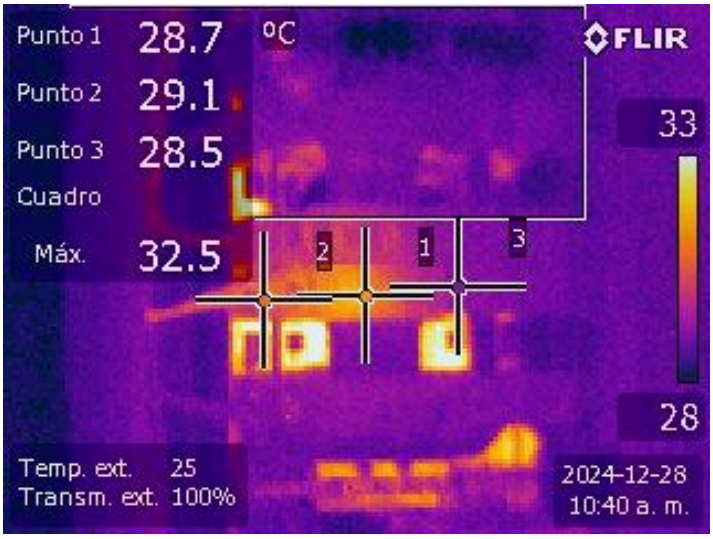
Equipo: Todos los elementos	Prioridad: 0
Ubicación: SALA 7 PASILLO	Cliente: HOSPITAL PSIQUIÁTRICO
Identificación: (CUARTO UPS)	Características: : TABLERO DE BREAKERS 2
Diagnóstico: Se observan condiciones térmicas adecuadas de funcionamiento.	
Recomendación: De acuerdo a condiciones térmicas se puede continuar con operación del equipo.

Fecha y hora de la imagen	28/12/2024 10:40 a. m.
Nombre del archivo	IR_46445.jpg
Temperatura máx.	32,5 °C
Temperatura de atmosférica	30,0 °C
Temperatura de referencia	30,0 °C

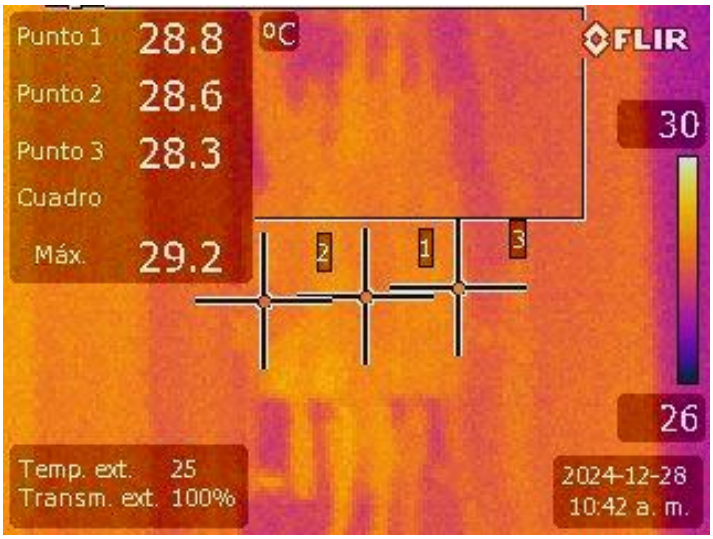
Equipo: Todos los elementos	Prioridad: 0
Ubicación: SALA 7 PASILLO	Cliente: HOSPITAL PSIQUIÁTRICO
Identificación: (CUARTO UPS)	Características: : TABLERO DE BREAKERS 3
Diagnóstico: Se observan condiciones térmicas adecuadas de funcionamiento.	
Recomendación: De acuerdo a condiciones térmicas se puede continuar con operación del equipo.

Fecha y hora de la imagen	28/12/2024 10:42 a. m.
Nombre del archivo	IR_46445.jpg
Temperatura máx.	29,2 °C
Temperatura de atmosférica	30,0 °C
Temperatura de referencia	30,0 °C

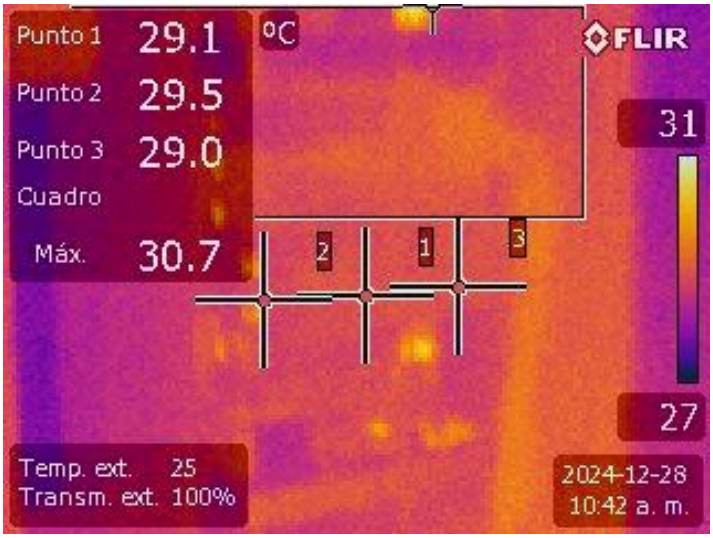
Equipo: Todos los elementos	Prioridad: 0
Ubicación: SALA 7 PASILLO	Cliente: HOSPITAL PSIQUIÁTRICO
Identificación: (CUARTO UPS)	Características: : TABLERO DE BREAKERS 3
Diagnóstico: Se observan condiciones térmicas adecuadas de funcionamiento.	
Recomendación: De acuerdo a condiciones térmicas se puede continuar con operación del equipo.

Fecha y hora de la imagen	28/12/2024 10:42 a. m.
Nombre del archivo	IR_46445.jpg
Temperatura máx.	30,7 °C
Temperatura de atmosférica	30,0 °C
Temperatura de referencia	30,0 °C

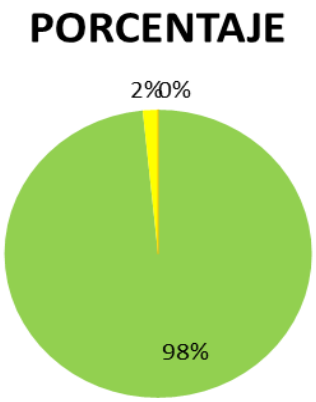
7. RESUMEN DE LA FALLAS EN TABLEROS

CONDICION	CANTIDAD	PORCENTAJE
0	61	98%
1	0	0%
2	1	2%
3	0	0%
4	0	0%
5	0	0%
