INSTITUTO NACIONAL DE VÍAS PROCESO MISIONAL EJECUCIÓN DE PROYECTOS DE INFRAESTRUCTURA DE TRANSPORTE MANUAL DE INTERVENTORÍA OBRA PÚBLICA LISTA DE CHEQUEO INFORME MENSUAL DE INTERVENTORÍA	CÓDIGO	MEPI-MN1-IN-15-FR-1
		VERSIÓN	1
		PÁGINA

Contrato de Obra No. MP-LP-004-2022 **Contratista:** CODIFA SAS

MEJORAMIENTO EN LA VIA GARRAPATA – FLORES DE MARIA EN EL MUNICIPIO DE PIVIJAY -DEPARTAMENTO DEL MAGDALENA

INFORME MENSUAL No. 4 **MES O PERIODO:** FEBRERO DEL 2023

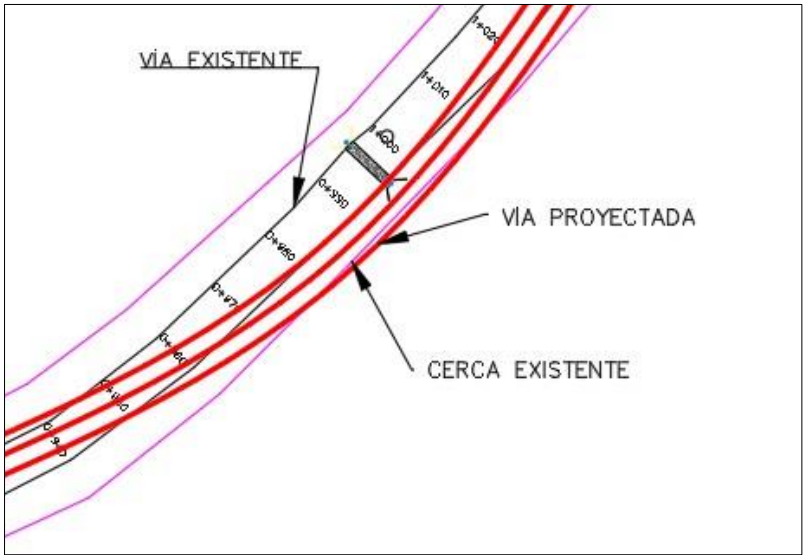
Ilustración 1. Trazado Existente vs Trazado Propuesto K0+960 al K1+030 - Fuente Propia

Como se observa en la ilustración No. 1, se puede evidenciar que de acuerdo con las coordenadas del eje enviadas por el contratista en su documento, en entre las abscisas K0+960 a K1+030 el eje proyectado se desplaza considerablemente del trazado existente, ubicándose en unos de los encoles de la obra hidráulica existente, lo cual conllevaría la intervención de predios y a la ampliación de la obra hidráulica existente, por lo cual se solicita realizar la revisión del diseño propuesto y ajustar el mismo de ser necesarios. Es importante aclarar que dentro del alcance del contrato no se contemplan recursos para la compra y/o adquisición de predios.

Se precisa que es responsabilidad del contratista realizar la revisión de las obras hidráulicas existentes, con el fin de determinar su posible remplazo y/o intervención de acuerdo con las condiciones de la misma, por lo que de ser necesario el reemplazo de la alcantarilla existente, en caso de estar deteriorada o reacondicionar el trazado de diseño en este sector.

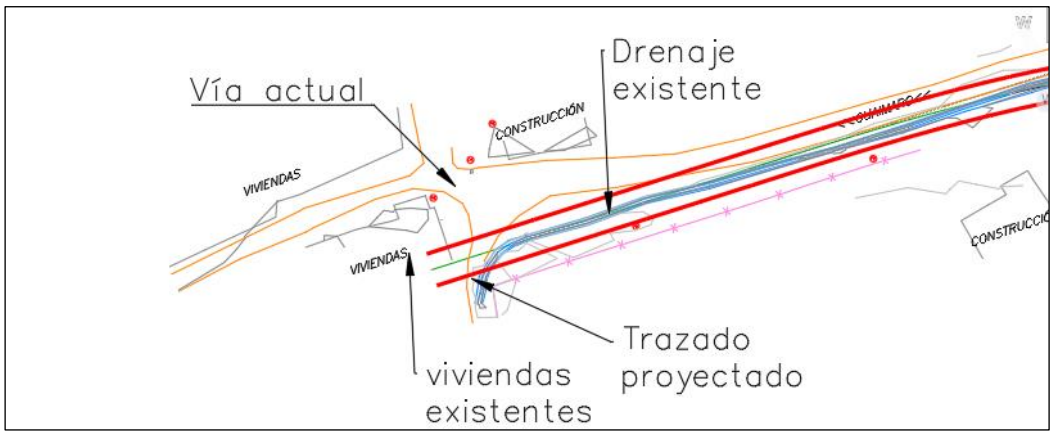
Figura. Vía proyectada

- A criterio de esta consultoría, la vía proyectada debe tener continuidad con la vía actualmente existente, en caso de continuarse la pavimentación por el casco urbano de Guaimaro en dirección al río.

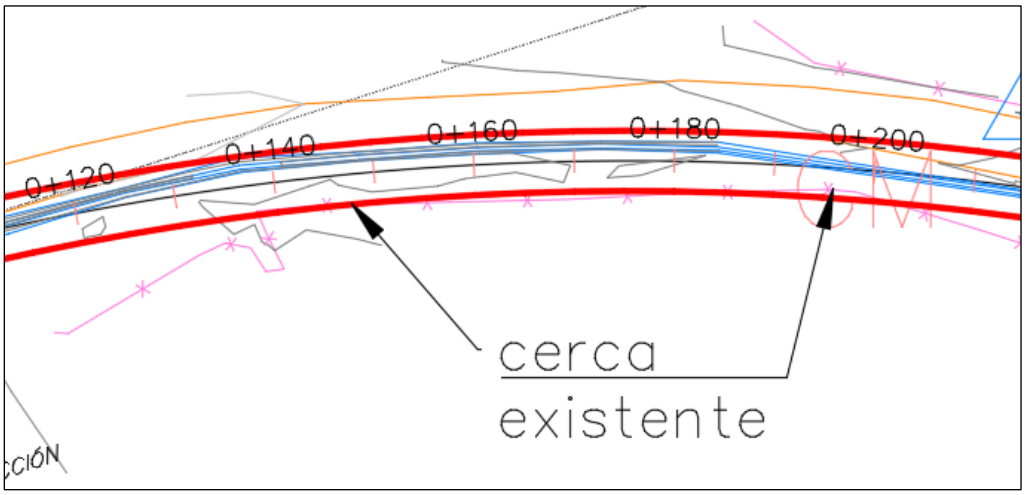
Figura. Vía proyectada

- Revisar la cercanía de los bordes de diseño respecto a la cerca existente, ya que podría afectarla, y en el contrato no se tiene en cuenta la adquisición de predios. Se recomienda ajustar esta parte del trazado para evitar esta situación.

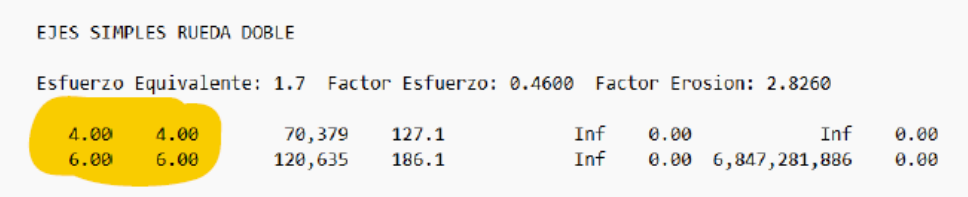
Comentario: Se debe ajustar el valor de k combinado, por otra parte, se encuentra un error de digitación en las repeticiones esperadas de los ejes simples ruedas dobles, no son 4 y 6 toneladas, son 6 y 10 toneladas.

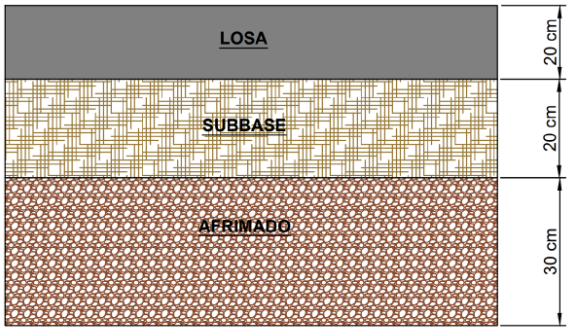
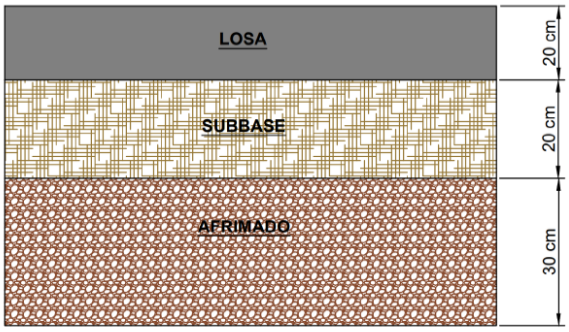
Comentario: En el numeral 5.6 se mostro un mejoramiento de subrasante con 30 cm de afirmado, no se hace cálculos con subbase, nuevamente se solicita claridad en la información entregada esta no es coherente, pues de acuerdo a lo detallado en el Numeral 5.12 “Verificación de la metodología AASHTO”, la capa de subbase hace parte del soporte de la losa de concreto.

Referente a la imagen 5-1, como ya se había mencionado en el comunicado AERO-VIARGARRAPATAPLACITA-003-2023, El tramo 1 **NO CUENTA con CBR inferiores al 3%** por lo que no aplica un mejoramiento de subrasante con afirmado en este tramo, a excepción de fallos puntuales que sea necesario subsanar previa autorización de la interventoría.

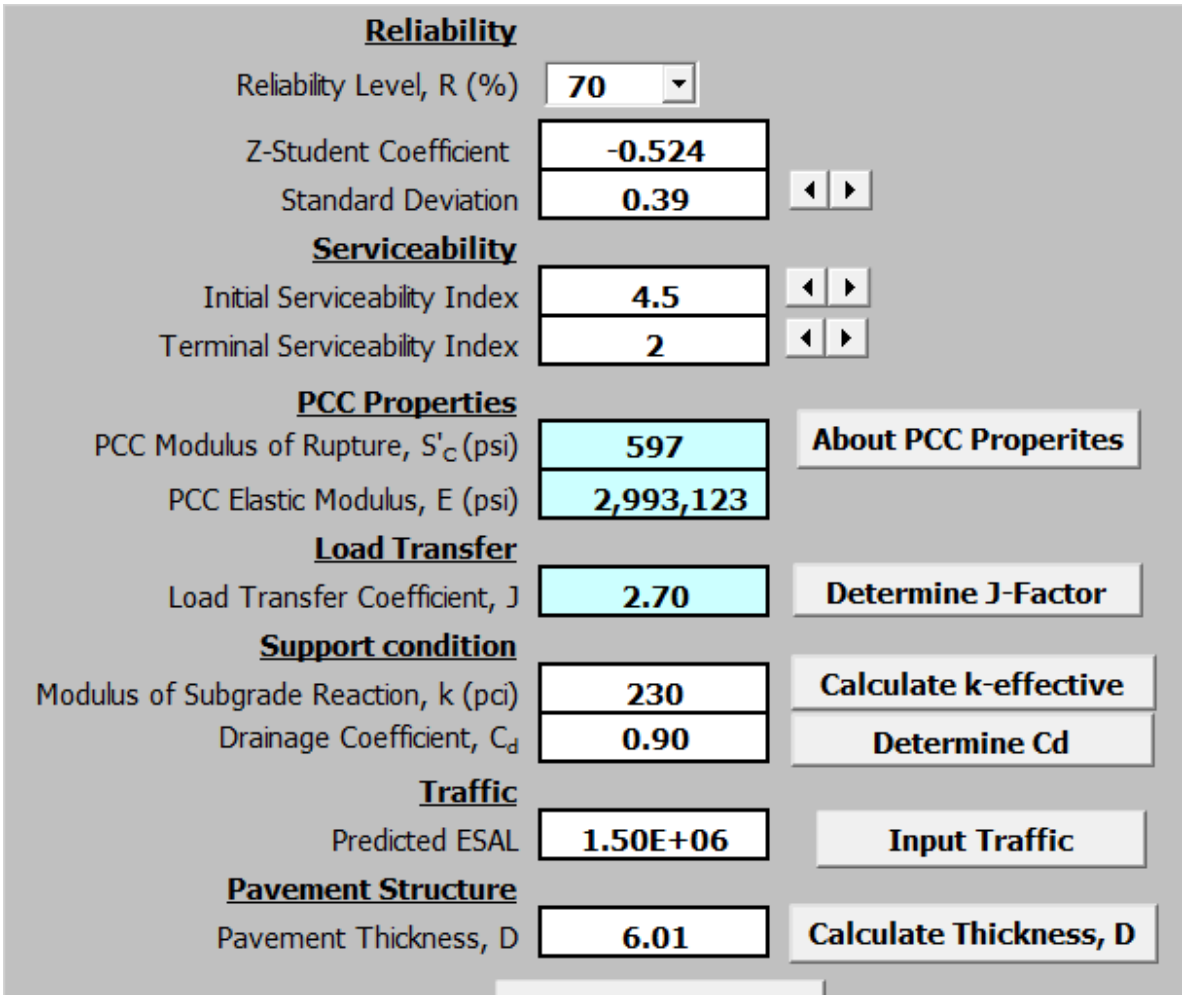
Corrida Hoja AASHTO Tramo 1

Por otra parte, el espesor de losa resultante de la corrida de acuerdo a los parámetros adoptados para cada tramo, no es de 20 cm tal como se muestra a continuación.

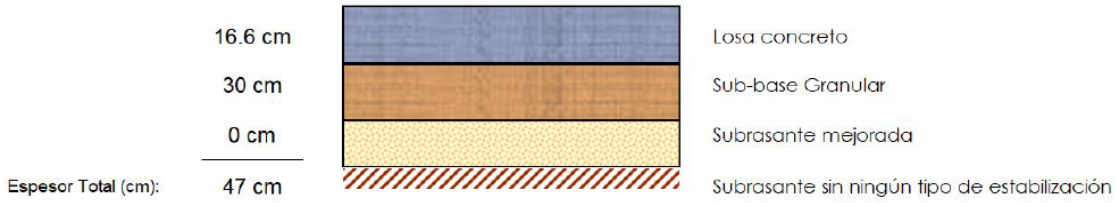
Figura 5-3 Estructura pavimento rígido – Metodología AASHTO, CBR 7.8%

Comentario: Se debe ajustar el tránsito de diseño y los parámetros mencionados en el numeral 5.8.1

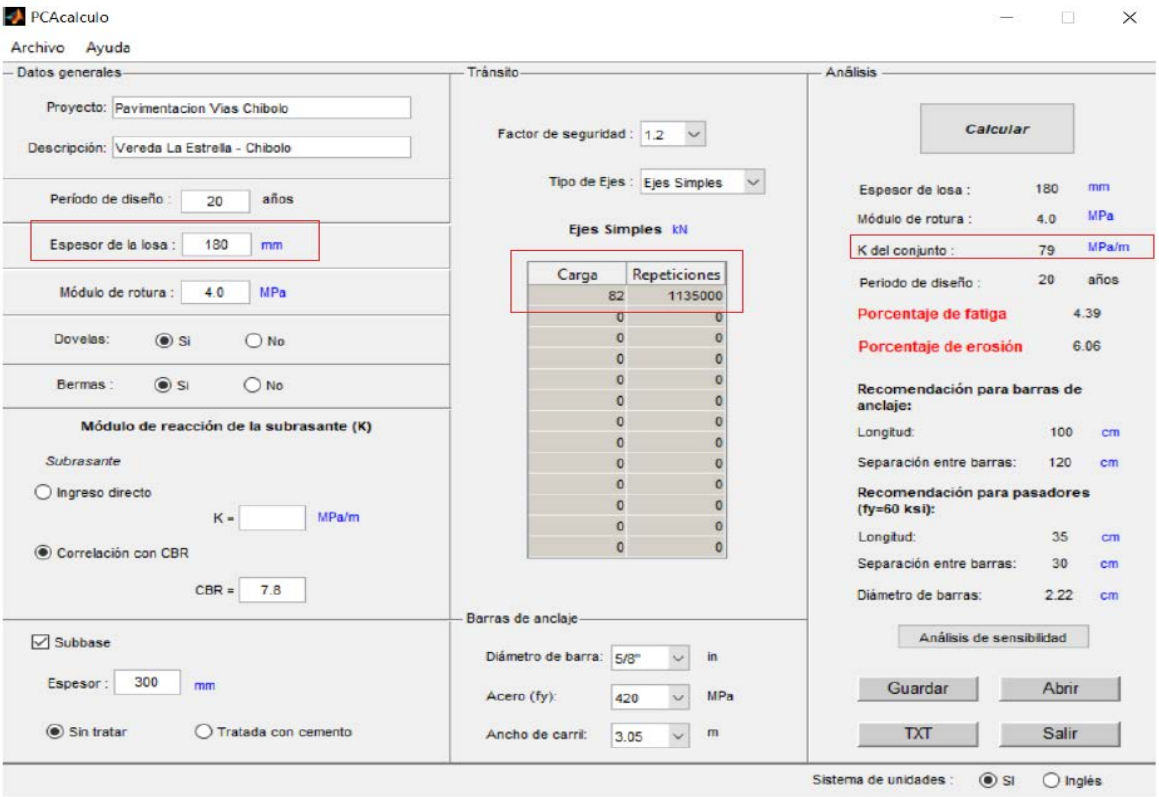
Comentario: Se debe ajustar el tránsito de diseño.

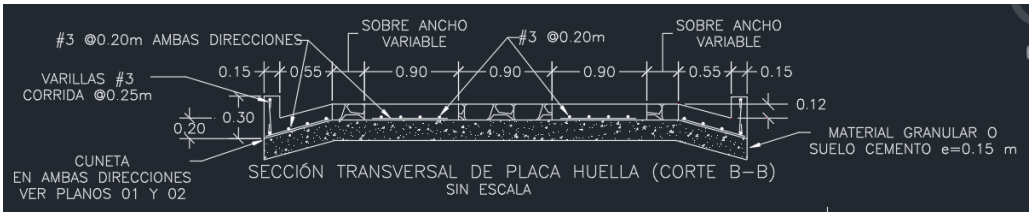
Se solicita sea corregido el espaciamiento de las barras de anclaje, ya que de acuerdo al Plano 120 "Detalle de juntas de pavimento rígido" de la Cartilla Obras Menores de Drenajes y Estructura Viales Programa Colombia Rural la separación es de 1.20 m y no 1.00 m, además de los bordes de junta mínimo 0.50 m, recomendación dada también en el Manual de Diseño de Pavimentos de Concreto del INVIAS para Vías de con bajos, medios y altos volúmenes de tránsito.
Por otra parte, se solicita sea corregido la información entregada en los planos con extensión dwg, ya que presenta las secciones de una placa huella plano 125 de la Cartilla Obras Menores de Drenajes y Estructura Viales Programa Colombia Rural.

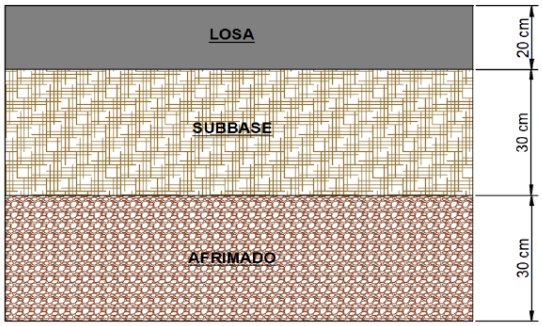
Por otra parte, de acuerdo a la Imagen 5-10 y la Imagen 5-11, se contempla un mejoramiento para los dos tramos con afirmado, por lo que se solita se de claridad a la información.
