INSTITUTO NACIONAL DE VÍAS **PROCESO MISIONAL EJECUCIÓN DE PROYECTOS DE INFRAESTRUCTURA DE TRANSPORTE** **MANUAL DE INTERVENTORÍA OBRA PÚBLICA** **LISTA DE CHEQUEO INFORME MENSUAL DE INTERVENTORÍA**	CÓDIGO	MEPI-MN1-IN-15-FR-1
		VERSIÓN	1
		PÁGINA

Contrato de Obra No. LP-007-2022 **Contratista:** CONSORCIO SITIONUEVO 34

MEJORAMIENTO DE VIAS RURALES EN EL MUNICIPIO DE SITIONUEVO DEPARTAMENTO DE MAGDALENA DEL PROGRAMA COLOMBIA RURAL NACIONAL.

INFORME MENSUAL No. 5 **MES O PERIODO:** MARZO DEL 2023

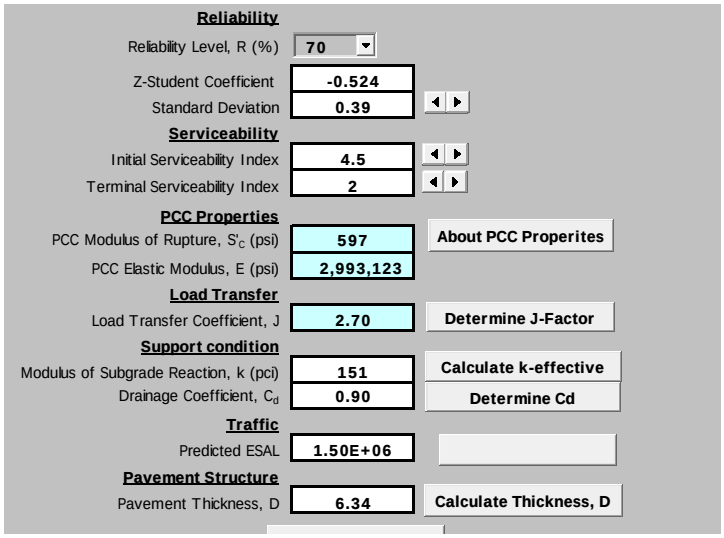
➢ ***SECTOR 1:***

Espesor de la losa =6.28 = 15.95 cm → se aproxima a = 7.87 in = 20 cm
• Espesor de la capa granular no tratada (Subbase clase B) = 7.87 in = 20 cm
• Espesor mínimo de la capa de afirmado = 11.81 in = 30 cm

Comentario. Como se había mencionado en el comunicado AERO-VIARGARRAPATAPIVIJAY-003-2023, **el tramo 1 NO CUENTA con CBR inferiores al 3%** por lo que no aplica un mejoramiento de subrasante con afirmado, ni se compensa el CBR por el material de mejoramiento en este tramo, esta premisa de mejoramiento en este tramo 1 será la excepción a donde se encuentren fallos puntuales y que sea necesario subsanar, previa autorización de la interventoría.

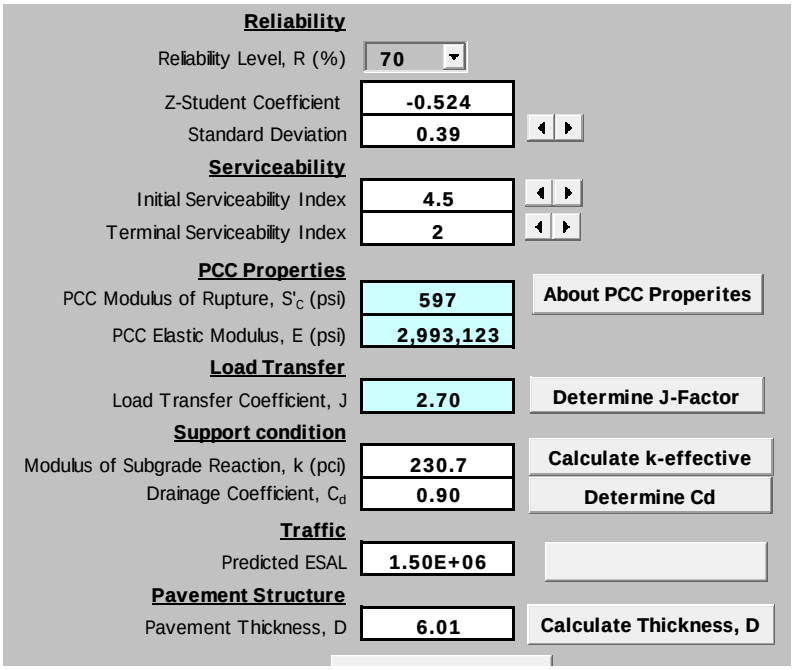
Corrida Hoja AASHTO Tramo 1
Elaboración propia

Luego de la corrida realizada en la Hoja Excel AASHTO para pavimento rígido se tienen los siguientes espesores de losa:
