Contrato de Obra No. MS-093-2022 **Contratista:** CONSORCIO SALAMINA ASERRADERO

MEJORAMIENTO DE VIAS RURALES EN EL MUNICIPIO DE SALAMINA DEPARTAMENTO DE MAGDALENA DEL PROGRAMA COLOMBIA RURAL NACIONAL.

INFORME MENSUAL No. 7 **MES O PERIODO:** MAYO DEL 2023

CONSORCIO INTERVENTORES VIALES

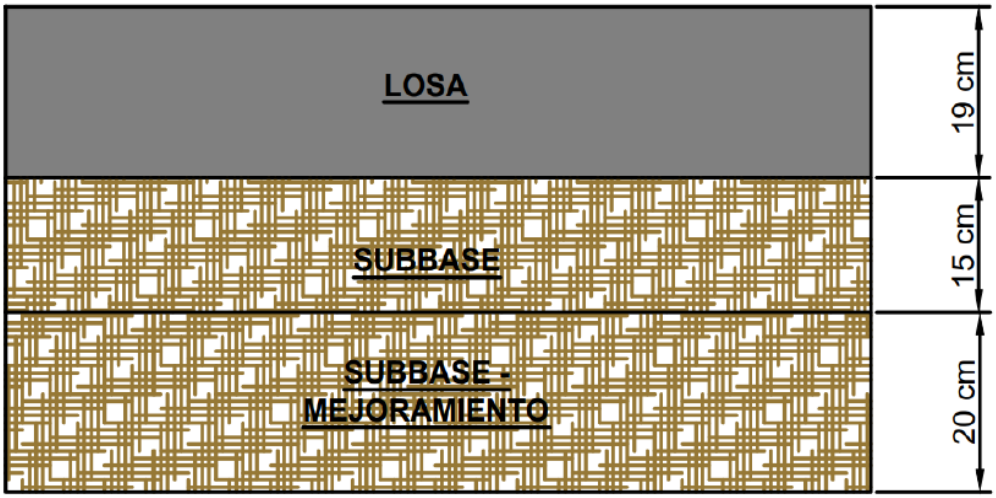
Imagen 6-6 Estructura de pavimento planteada para ambos sectores. Fuente, Autor

Comentario: Así mismo se solicita se corrija el espesor de la losa en la imagen 6-6, ya que el espesor de lo losa obtenido bajo la metodología Cartilla De Obras Menores de Drenaje y Estructuras Viales Programa Colombia Rural es de 20 cm y no se 19 cm como aparece en la imagen 6-6.

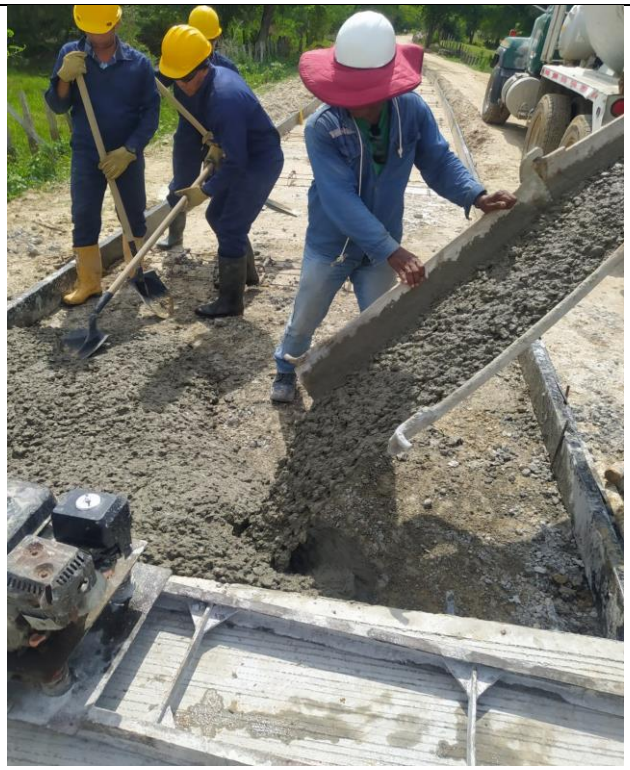
REGISTRO FOTOGRAFICO DE LOS ACTOS Y LAS CONDICIONES INSEGURAS SST

**Personal laborando sin guantes**	 **Se realiza la entrega de guantes al personal.**

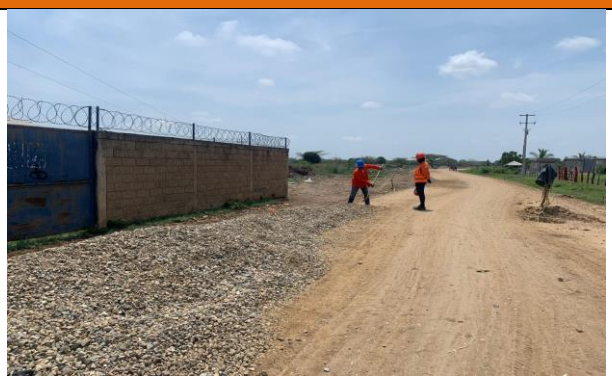
REGISTRO FOTOGRAFICO DE LA SEÑALIZACION EN OBRA

Se evidencia falta de señalizacion en el frente de obra.	**Se evidencia la señalización elaborada para ser instalada.**
