INSTITUTO NACIONAL DE VÍAS **PROCESO MISIONAL EJECUCIÓN DE PROYECTOS DE INFRAESTRUCTURA DE TRANSPORTE** **MANUAL DE INTERVENTORÍA OBRA PÚBLICA** **LISTA DE CHEQUEO INFORME MENSUAL DE INTERVENTORÍA**	CÓDIGO	MEPI-MN1-IN-15-FR-1
		VERSIÓN	1
		PÁGINA

Objeto Contrato de Obra:
MEJORAMIENTO DE VIAS RURALES EN EL MUNICIPIO DE SITIONUEVO DEPARTAMENTO DE MAGDALENA DEL PROGRAMA COLOMBIA RURAL NACIONAL.

INFORME MENSUAL No. 7 **MES O PERIODO:** MAYO DEL 2023

INFORME MENSUAL DE INTERVENTORÍA

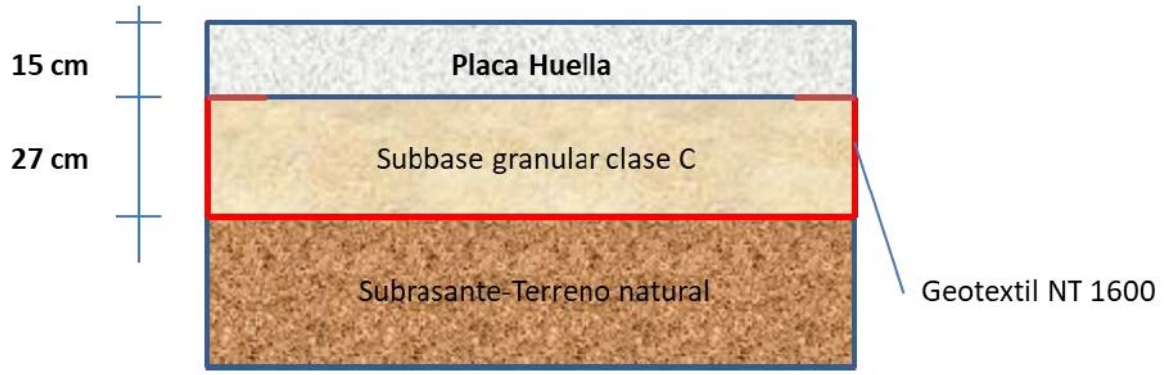
Figura 1. Esquema de la estructura de pavimento en zona de no inundación.

"…ZONA DE NO INUNDACION (K0+000 A K0+400 Y K1+100 A K2+000)

Seria 0.15 metros de subbase más 0.15 de mejoramiento sería un espesor total de 0.27 metros, utilizando el mismo material de subbase…"

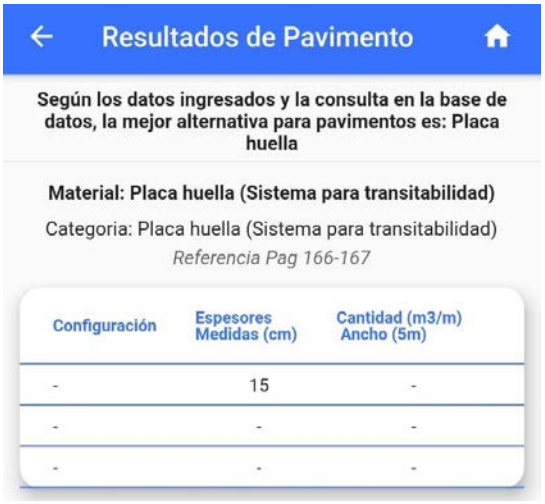
Comentario: Una vez realizada el ingreso de las variables a la aplicación móvil INVIAS RURAL, se obtiene un espesor de PLACA HUELLA de 15 cm, tal como se muestra a continuación.

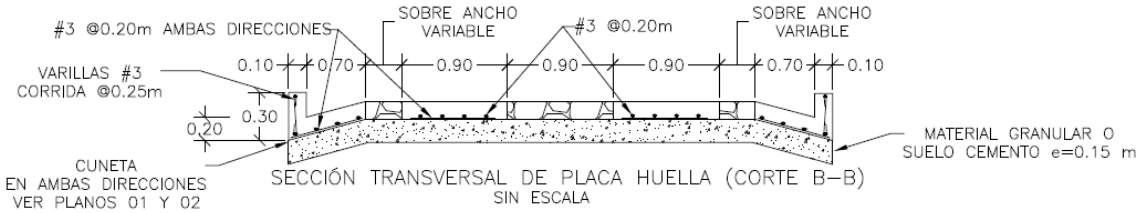
Por lo que se comparte para la zona no inundable una estructura de pavimento, conformada por:

- Placa Huella en un espesor de 15 cm
- Subbase Granular: en un espesor de 15 cm
- Mejoramiento subrasante (subbase granular): en un espesor de 15 cm

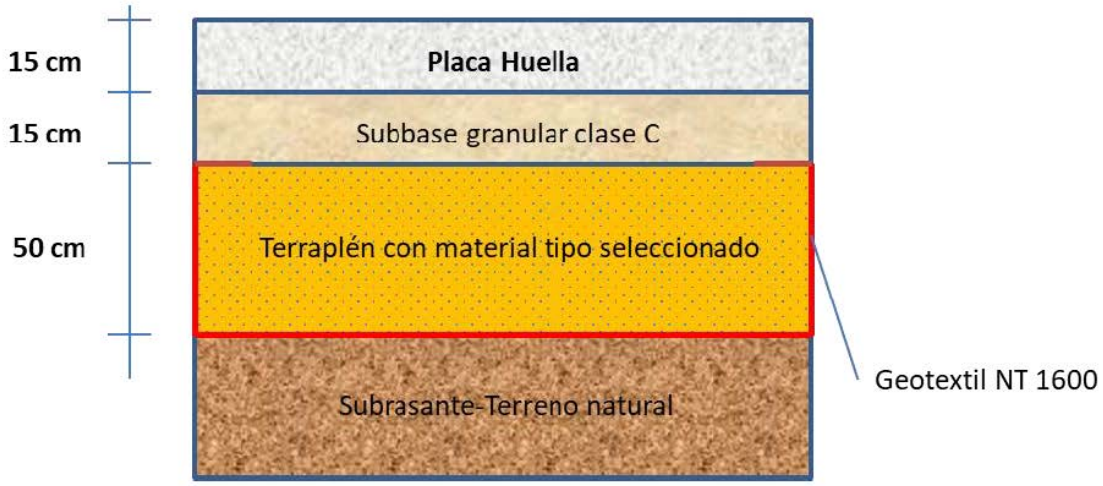
Figura 2. Esquema de la estructura de pavimento en zona de inundación.

"…ZONA DE INUNDACION (K0+400 A K1+100)

Se recomienda la utilización de un geotextil NT1600, para separación y drenaje de suelo, y que no permita la contaminación del nuevo material de mejoramiento con el de la subrasante…"

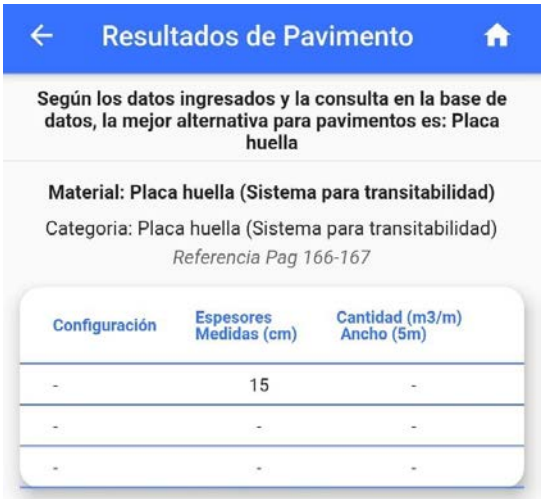
Comentario: Una vez realizada el ingreso de las variables a la aplicación móvil INVIAS RURAL, se obtiene un espesor de PLACA HUELLA de 15 cm, tal como se muestra a continuación.

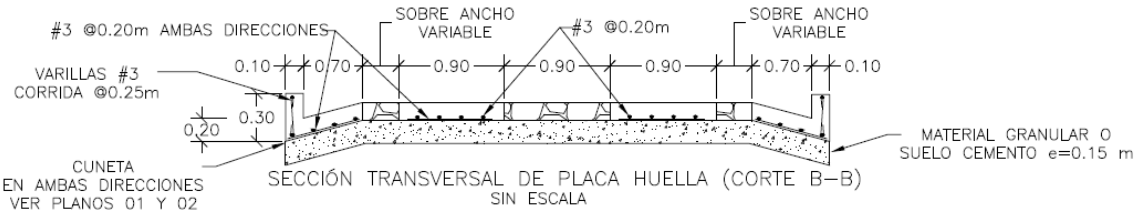
Por lo que se comparte para la zona no inundable una estructura de pavimento, conformada por:

- Placa Huella en un espesor de 15 cm
- Subbase Granular: en un espesor de 15 cm
- Mejoramiento subrasante (terraplén seleccionado): en un espesor de 50 cm
