INSTITUTO NACIONAL DE VÍAS PROCESO MISIONAL EJECUCIÓN DE PROYECTOS DE INFRAESTRUCTURA DE TRANSPORTE MANUAL DE INTERVENTORÍA OBRA PÚBLICA LISTA DE CHEQUEO INFORME MENSUAL DE INTERVENTORÍA	CÓDIGO	MEPI-MN1-IN-15-FR-1
		VERSIÓN	1
		PÁGINA

Contrato de Obra No. MP-LP-005-2022 **Contratista:** CONSORCIO PAVIMENTO PIVIJAY

MEJORAMIENTO DE VIAS RURALES EN EL MUNICIPIO DE PIVIJAY DEPARTAMENTO DE MAGDALENA DEL PROGRAMA COLOMBIA RURAL – NACIONAL

INFORME MENSUAL No. 8 **MES O PERIODO:** JUNIO DEL 2023

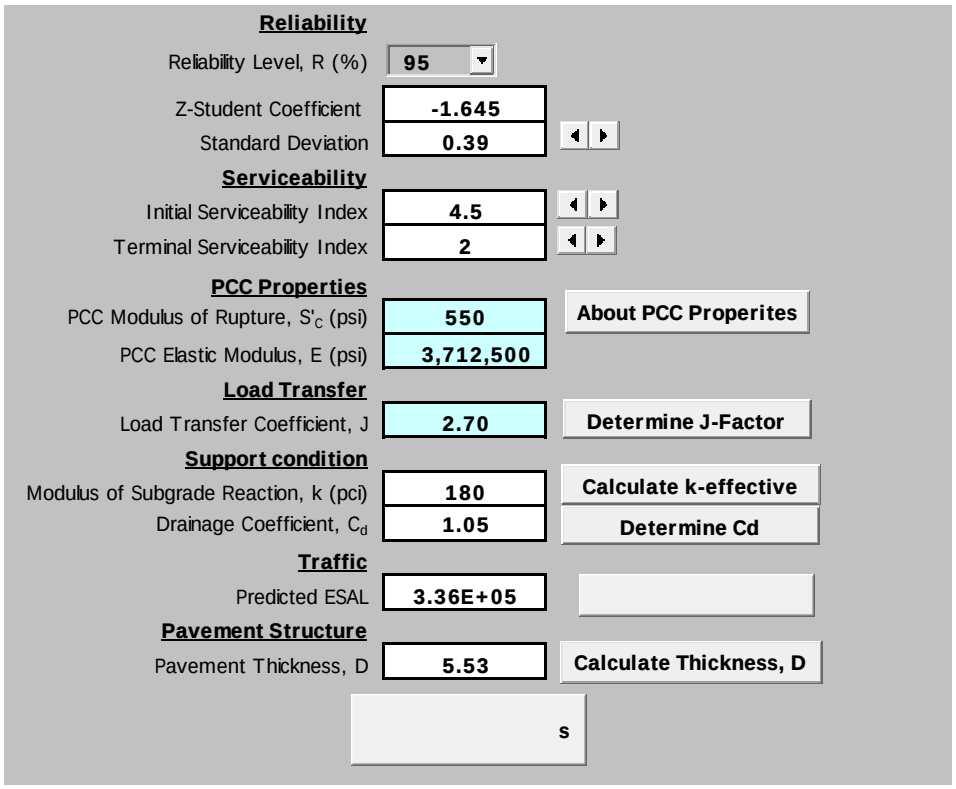
Figura 5-3 Estructura pavimento rígido – Metodología AASHTO, CBR 7.8%

Comentario: Ajustar los parámetros detallados en el comentario del Numeral 5.8.1, sin embargo, con los ajustes realizados el espesor mínimo de losa es 14 cm.

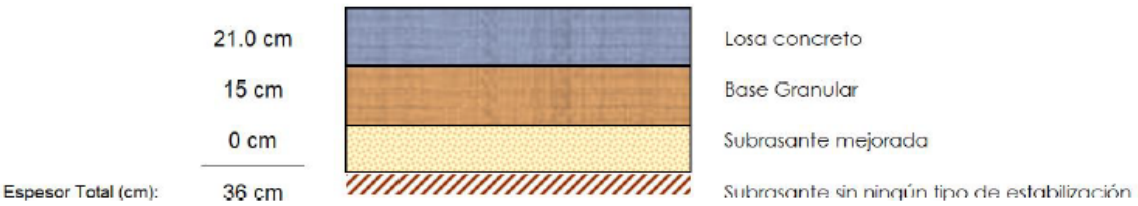
Figura 5-4 Estructura pavimento rígido para la vía – Metodología invias, CBR 7.8%

Comentario: Se comparte la estructura obtenida mediante la metodología INVIAS

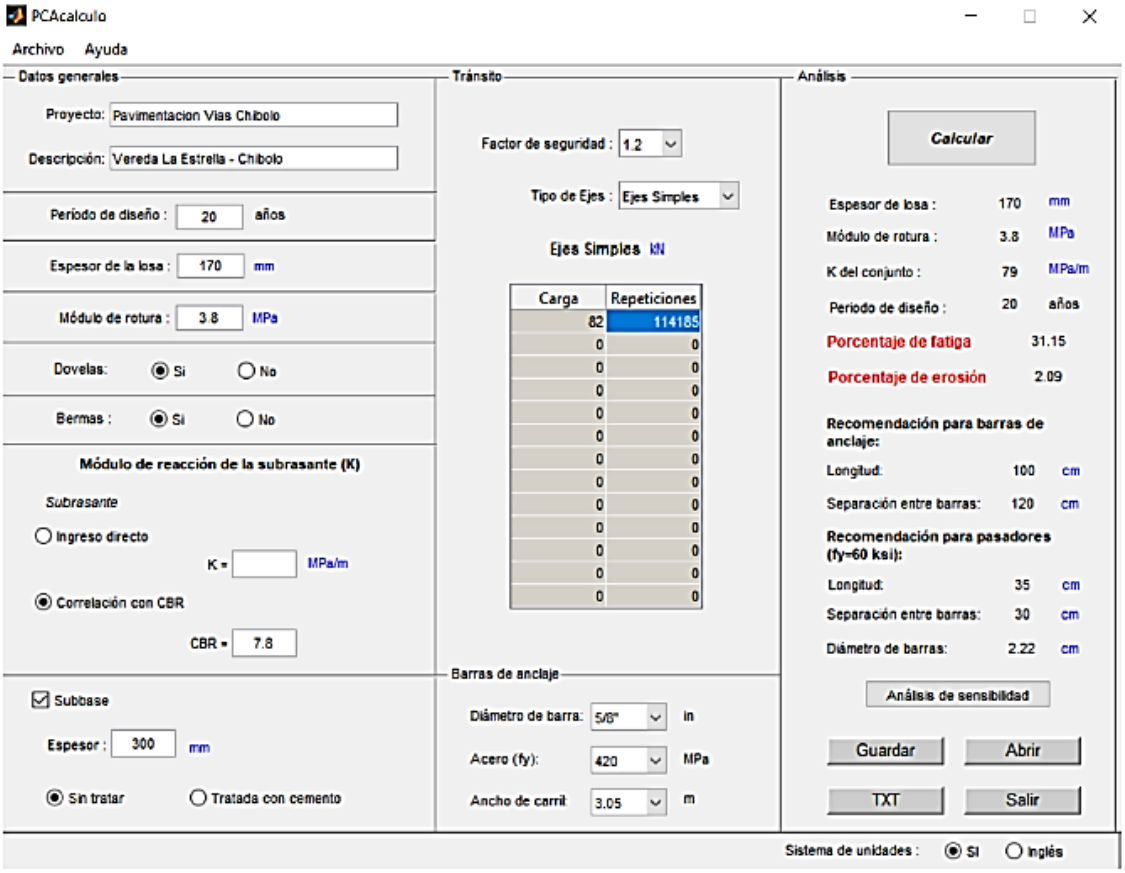
Estas dimensiones escogidas se chequearon con el uso del software PCA calculo frente a fatiga y erosión. Con el espesor recomendado de la AASHTO no se cumple el chequeo contra estos dos factores. Por lo tanto, se realiza un incremento continuo hasta el espesor mínimo que garantice el comportamiento a Fatiga y Erosión, obteniendo los siguientes resultados:

Comentario: Por otra parte, la composición vehicular tiene buses, camiones C2P y C2G, por lo que se deben ingresar al programa las cargas por ejes simples, tándem, el valor de 114.185 repeticiones no se sustenta en el informe.
