INSTITUTO NACIONAL DE VÍAS **PROCESO MISIONAL EJECUCIÓN DE PROYECTOS DE INFRAESTRUCTURA DE TRANSPORTE** **MANUAL DE INTERVENTORÍA OBRA PÚBLICA** **LISTA DE CHEQUEO INFORME MENSUAL DE INTERVENTORÍA**	CÓDIGO	MEPI-MN1-IN-15-FR-1
		VERSIÓN	1
		PÁGINA

Contrato de Obra No. LP-007-2022 **Contratista:** CONSORCIO SITIONUEVO 34

MEJORAMIENTO DE VIAS RURALES EN EL MUNICIPIO DE SITIONUEVO DEPARTAMENTO DE MAGDALENA DEL PROGRAMA COLOMBIA RURAL NACIONAL.

INFORME MENSUAL No. 8 **MES O PERIODO:** JUNIO DEL 2023

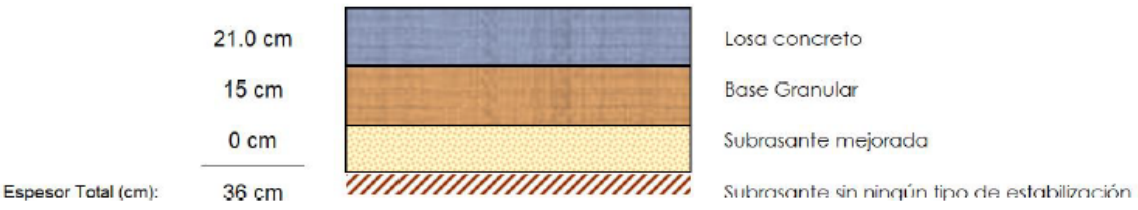
Figura 5-4 Estructura pavimento rígido para la vía – Metodología invias, CBR 7.8%

Comentario: Se comparte la estructura obtenida mediante la metodología INVIAS

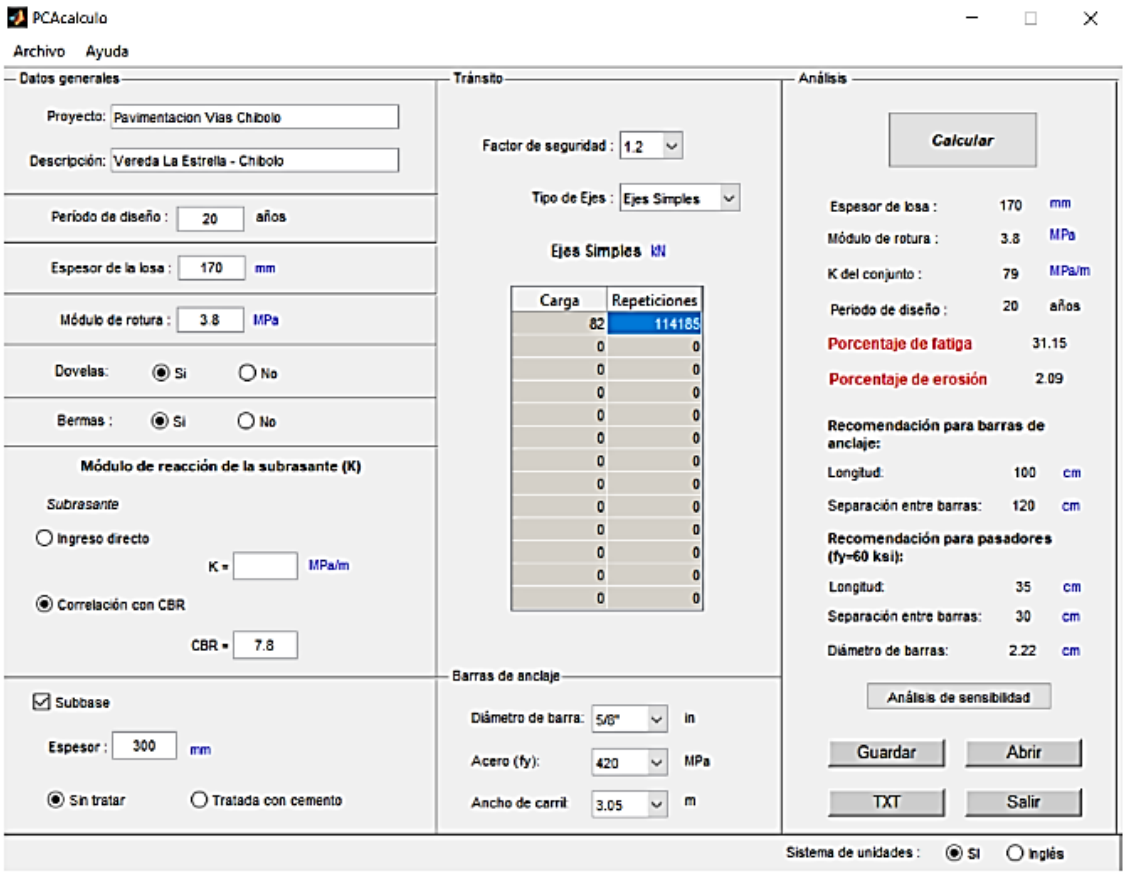
Comentario: Por otra parte, la composición vehicular tiene buses, camiones C2P y C2G, por lo que se deben ingresar al programa las cargas por ejes simples, tándem, el valor de 114.185 repeticiones no se sustenta en el informe.
