CONTRATO MS-093-2022, "MEJORAMIENTO DE LA VÍA QUE CONDUCE A JULEPE - PUENTE EL CHIVO – LA Y DE VAINILLAL – ASERRADERO EN EL MUNICIPIO DE SALAMINA, MAGDALENA PROGRAMA "COLOMBIA RURAL. "

INFORME MENSUAL DE INTERVENTORÍA

Informe No 9

JULIO 2023

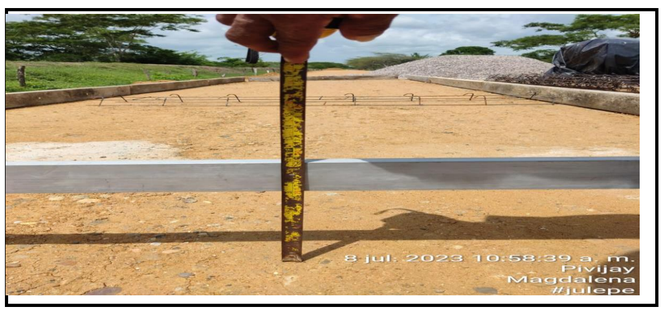
INTALACION DE ACERO

VERIFICACION DE ESPESORES
