CONTRATO 2022-05-27-001, "MEJORAMIENTO DE VÍAS RURALES EN EL MUNICIPIO DE REMOLINO DEPARTAMENTO DE MAGDALENA DEL PROGRAMA COLOMBIA RURAL – NACIONAL"

INFORME MENSUAL DE INTERVENTORÍA No 09

Convenio Interadministrativo No. 1779 – 2021
Contrato de Obra No. 2022-05-27-001
Municipio de Remolino (Magdalena)

Periodo: JULIO del 2023

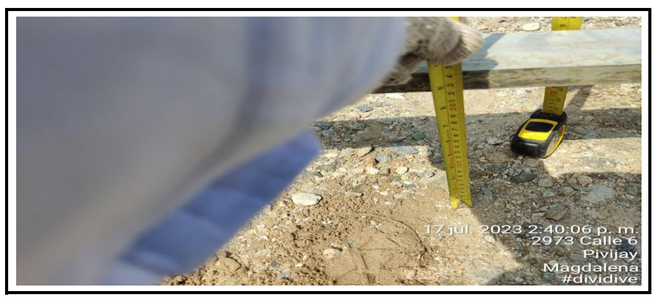
INSTALACION DE RIELES PARA LA ESTRUCTURA DE PAVIEMENTO

VERIFICACION DE ESPESORES PARA PAVIMENTO
