FORMULARIO DE VISITAS TECNICAS SECRETARIA DE INFRAESTRUCTURA	Código: R-SI-POI-003
RADICADO INTERNO: **INT -** _____	Secretaría de Infraestructura Proceso Obras Públicas e Infraestructura Física	Fecha: 14/10/2014 Versión: 004 Página: 1 de 1

Escaleras que permiten el tránsito de peatones (principalmente niños y adultos mayores) entre el sector del barrio Los Cámbulos y la Institución Educativa Cámara Junior.

FORMULARIO DE VISITAS TÉCNICAS
SECRETARÍA DE INFRAESTRUCTURA
DE ARMENIA (QUINDÍO)

REGISTRO FOTOGRÁFICO

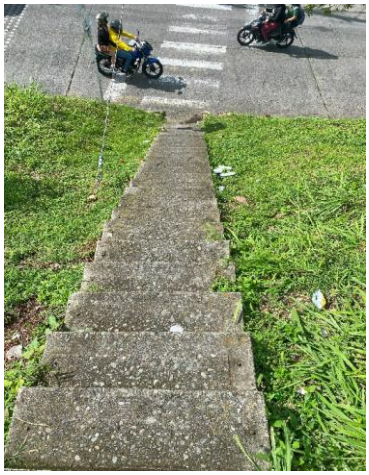
Vista lateral de escaleras en concreto

No se observa elemento de apoyo o soporte para barandas

No se observa actualmente un elemento de cimentación o de apoyo que permita la implementación o instalación de la baranda que se requiere, por lo que en caso que se apruebe la instalación de esta, deberá tenerse en cuenta la construcción de este elemento de cimentación o soporte, de manera que pueda llevarse a cabo su colocación de manera apropiada.
