MINISTERIO DE TRANSPORTE
INSTITUTO NACIONAL DE VÍAS
SUBDIRECCIÓN GESTIÓN INTEGRAL DE CARRETERAS
TERRITORIAL NARIÑO

INFORME MENSUAL DE ADMINISTRACIÓN DE MANTENIMIENTO VIAL GRUPO No. 3

PERÍODO: 26 A 31 DE JULIO DE 2024

CONTRATO No. 1956 DE 2024

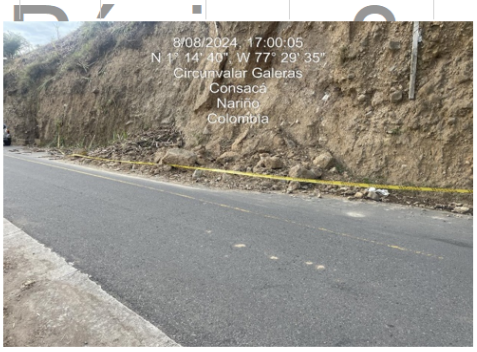
Municipio	Codigo	Nombre del Corredor	PR. Inicial	Distancia P.R. Inicial	Margen	Coordenadas	Tipo material	Seccion afectada	Volumen (m3)
Consaca	2501B	Cebadal - Santa Barbara	39	37	D	1°14'40"N 77°29'35"W	Material rocoso	Media ladera derecha	18,75
Observaciones:	Desprendimiento de detritos, material arenoso y fragmentos rocosos de gran tamaño que está obstruyendo carril derecho, afectando el flujo vehicular y la seguridad vial.

La Administración Vial realizó la señalización por medio de barricadas y cinta preventiva de peligro, para advertir a los conductores de los obstáculos en la vía.
