| | ALISTAMIENTO IZAJE DE ESTRUCTURA METALICA SOPORTE DE LA FACHADA FLOTANTE EN LAMINA MICROPERFOADA |

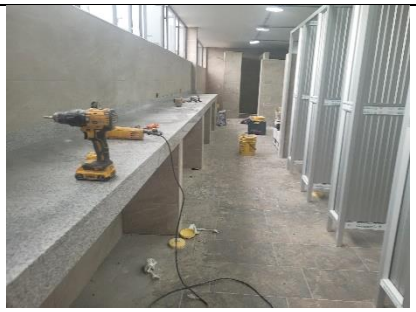
| | RECORRIDOS DENTRO DE LA OBRA, VERIFICACION DE ASPECTOS DE AVANCE, CALIDAD DE LAS OBRAS, CUMPLIMIENTO DE ESPECIFICACIONES, RENDIMIENTOS, PERSONAL EN EJECUCION. ETC. |
