INFORME DE ESPECIALISTA HIDROSANITARIO No.28

INTERVENTORÍA AL MEJORAMIENTO DE LA MALLA VIAL Y ESPACIO PÚBLICO ENMARCADO DENTRO DE LA ESTRATEGIA "PLAN REVITALIZACIÓN DEL ESPACIO PÚBLICO CENTRO". EN EL MUNICIPIO DE BUCARAMANGA, SANTANDER

PERIODO: DEL 10 DE MARZO AL 09 DE ABRIL DEL 2025

INTERVENTORÍA: SOLIUN INGENIERÍA SAS.

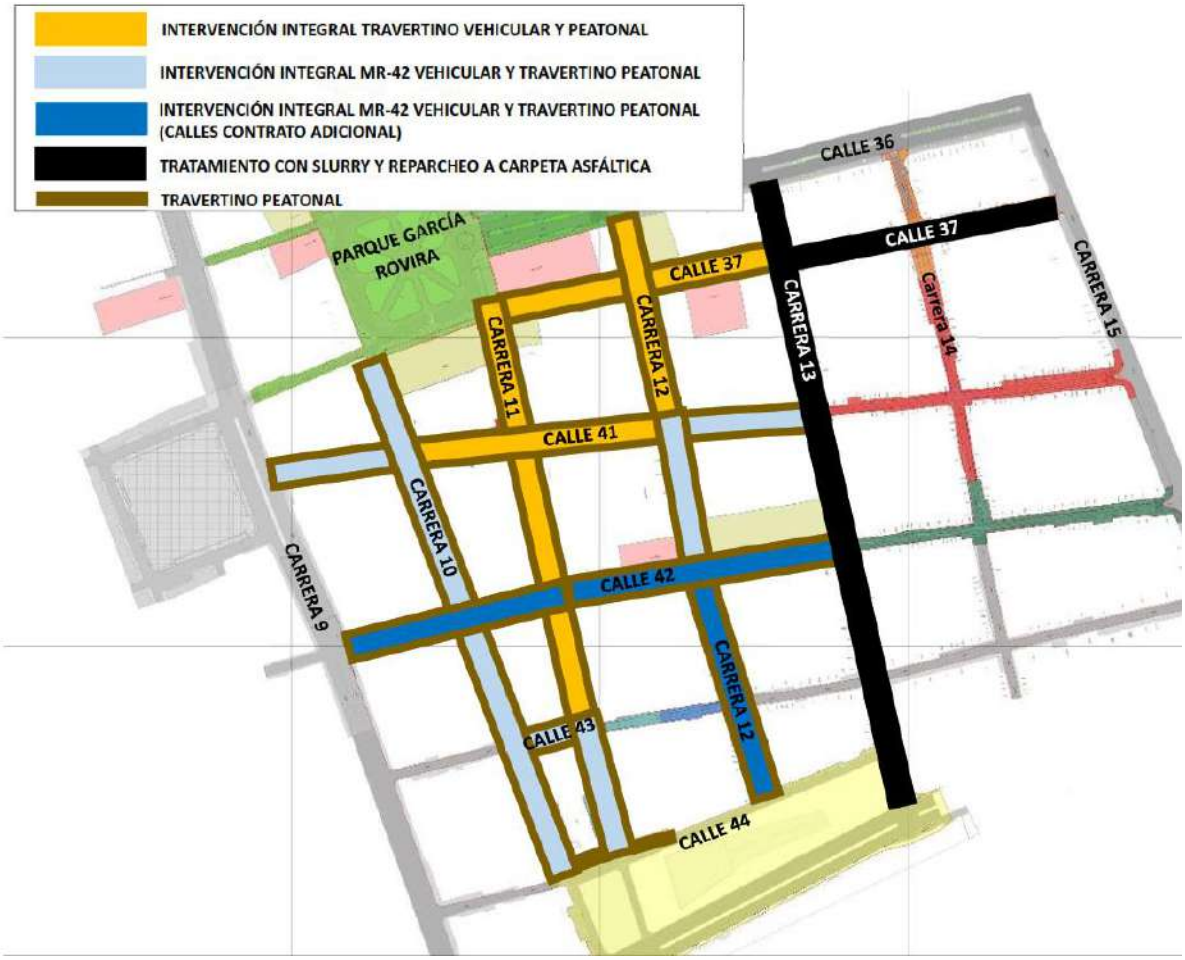
Ilustración 1 Detalle grafico de alcance de las obras

- **Carrera 11 entre calles 37 y 44**
- **Carrera 12 entre calles 36 y 44**
- **Carrera 10 entre calles 37 y 44**
- **Calle 37 entre carreras 11 y 13**
- **Calle 41 entre carreras 9 y 13**
- **Calle 42 entre carreras 9 y 13**
- **Calle 43 entre carreras 10 Y 11**

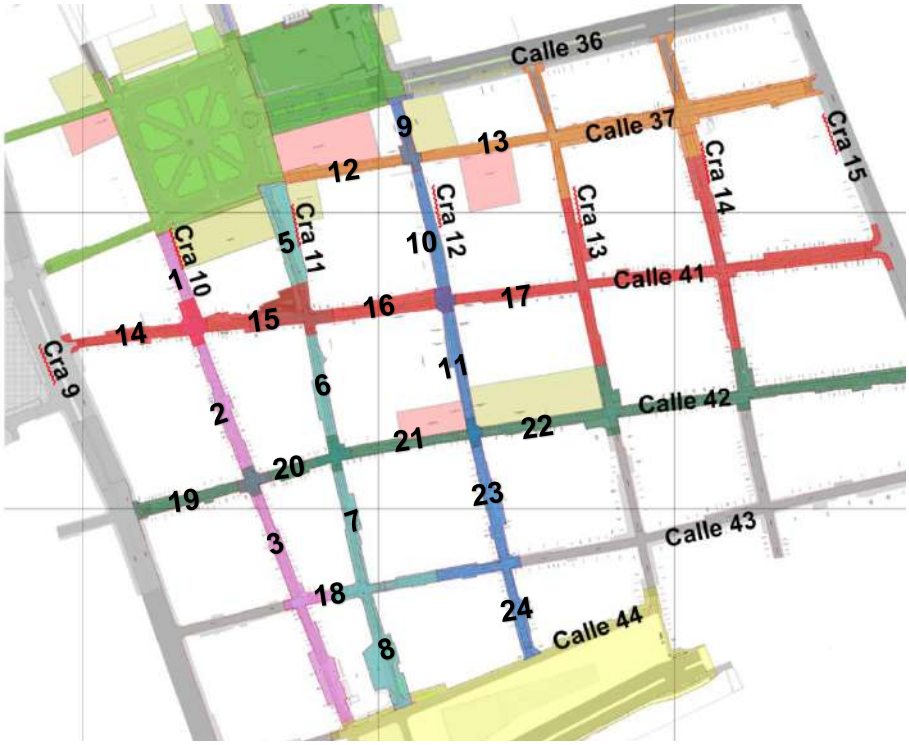
Ilustración 2 Detalle gráfico de frentes de obra intervenidos, en intervención y por intervenir

FRENTES INTERVENIDOS
1. Cra 10 entre 37 y 41
2. Cra 10 entre 41 y 42
3. Cra 10 entre 42 y 43
4. Cra 10 entre 43 y 44
5. Cra 11 entre 37 y 41
6. Cra 11 entre 41 y 42
7. Cra 11 entre 42 y 43
8. Cra 11 entre 43 y 44
9. Cra 12 entre 36 y 37
10. Cra 12 entre 37 y 41
11. Cra 12 entre 41 y 42
12. Cll 37 entre 11 y 12
13. Cll 37 entre 12 y 13
14. Cll 41 entre 9 y 10
15. Cll 41 entre 10 y 11
16. Cll 41 entre 11 y 12
17. Cll 41 entre 12 y 13
18. Cll 43 entre 10 y 11
FRENTES INTERVENIDOS A MEDIA CALLE
19. Cll 42 entre 9 y 10
20. Cll 42 entre 11 y 12
21. Cll 42 entre 12 y 13
FRENTES EN INTERVENCION
22. Cll 42 entre 10 y 11
23. Cra 12 entre 42 y 43
FRENTES POR INTERVENIR
24. Cra 12 entre 43 y 44

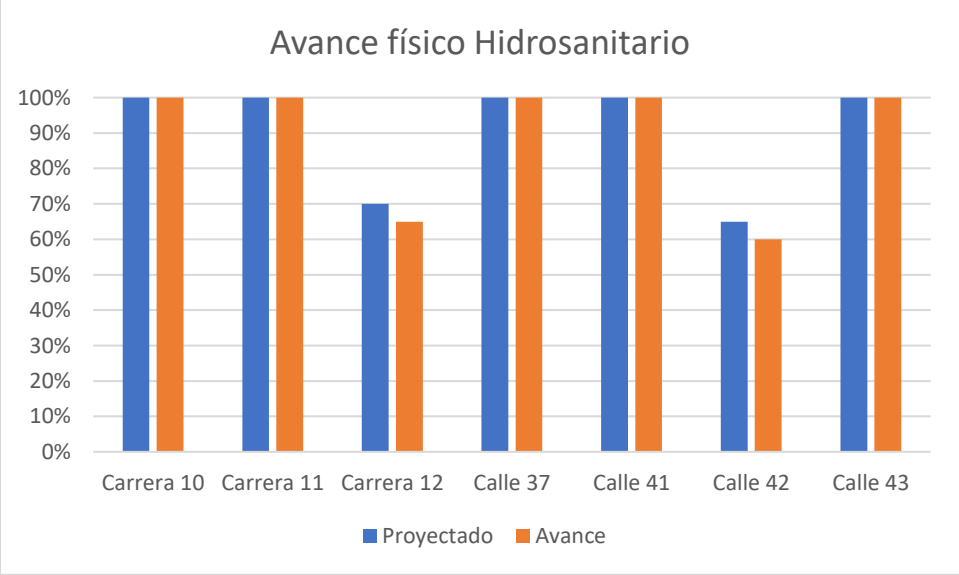
Ilustración 3 Avance físico hidrosanitario por frente de obra

a. Carrera 11 entre calles 37 y 44 – 100%
b. Carrera 12 entre calles 36 y 44 – 65%
c. Carrera 10 entre 37 y 44 – 100%
d. Calle 37 entre carreras 11 y 12 – 100%
e. Calle 41 entre carreras 9 y 13 – 100%
f. Calle 42 entre carreras 9 y 13 – 60%
f. Calle 43 entre carreras 10 y 11 – 100%
