INFORME MENSUAL No 7

CONTRATO DE OBRA No. CTO-303-2022

“ATENCIÓN PRIMARIA POR EL SISTEMA DE MONTO AGOTABLE A LA INFRAESTRUTURA FISICA DE LOS ESTABLECIMIENTOS DE RECLUSIÓN DEL ORDEN NACIONAL-ERON A CARGO INPEC, GRUPO 1”.

14 DE DICIEMBRE DE 2023 AL 13 DE ENERO DE 2024

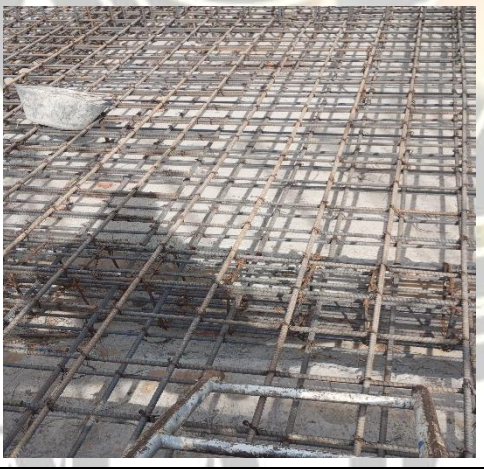
FOTO # 5	**FOTO # 6**

FECHA DE LA FOTO: 15 diciembre 2023	FECHA DE LA FOTO: 15 diciembre 2023
UBICACIÓN: Tanque de almacenamiento	UBICACIÓN: Tanque de almacenamiento
DESCRIPCIÓN: Amarre del acero horizontal	DESCRIPCIÓN: Encofrado placa contrapiso
