ACTA DE VECINDAD

CONTRATO MARCO N°:	C1.PCCNTR.2013105	Acta de:		apertura		cierre	X	Hoja		de	
OBJETO:	Elaboración de estudios, diseños de arquitectura e ingeniería, tramites y obtención de permisos y licencias necesarios a precio global fijo sin reajustes y la construcción a precios unitarios fijos sin formula de reajuste del centro industrial y de desarrollo empresarial de Soacha (CIDE)- Regional Cundinamarca)										
CONTRATISTA:	Consorcio Andino										
INTERVENTOR:	ARQ Consultoría										
REGISTRO N°	67	FECHA	07 09 24	ELABORÓ	Sheryld Blanco Duarte			REVISÓ	Nataly Guerrero

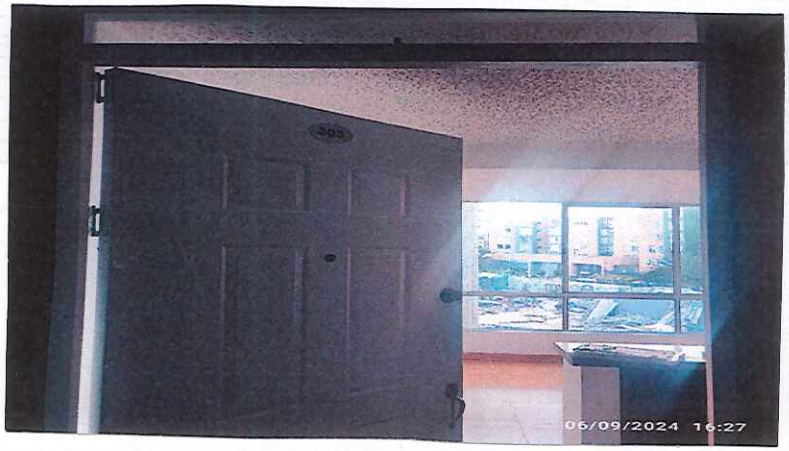
pasillo Sala Comedor: Se evidencia fisuras leves en el techo de carraplas de manera longitudinal, se evidencian fisuras en el techo de carraplas de la Sala comedor, pisos en baldosa en buen estado y paredes en buen estado

habitación Principal: Se encuentra fisura cerca a la pared del closet, fisuras en el techo de carraplas y dilatación en la ventana.

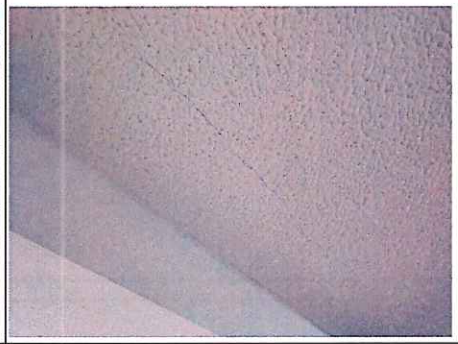
pisos de la cocina en buen estado

paredes de la cocina en baldosa en buen estado

Techo de la sala comedir presenta fisuras

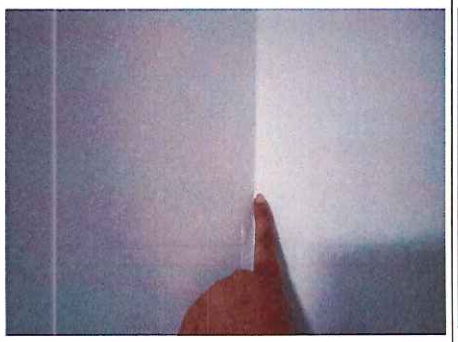
pisos de la sala comedor se encuentra en buen estado

Se evidencia fisura en la parte superior del techo cerca al marco de la ventada de la sala

fisura en esquina de ventana de habitacion 2

se evidencia fisura en union de muros de la habitacion No. 2

pisos del baño en baldosa en buen estado
