AU-INTERV-SGA-4233000-730-2019-0F500

ASUNTO: TRASLADO DEL INFORME MENSUAL DE INTERVENTORIA No DOCE (12) A CORTE DEL PRIMERO (01) AL TREINTA Y UNO (31) DE JULIO DE 2020

CONTRATO DE INTERVENTORÍA No. 4233000-730-2019

INFORME MENSUAL No. DOCE (12)
INFORME ETAPA DE OBRA – SECRETARIA GENERAL ALCALDÍA MAYOR DE BOGOTÁ D.C.
A CORTE DEL TREINTA Y UNO (31) DE JULIO DE 2020

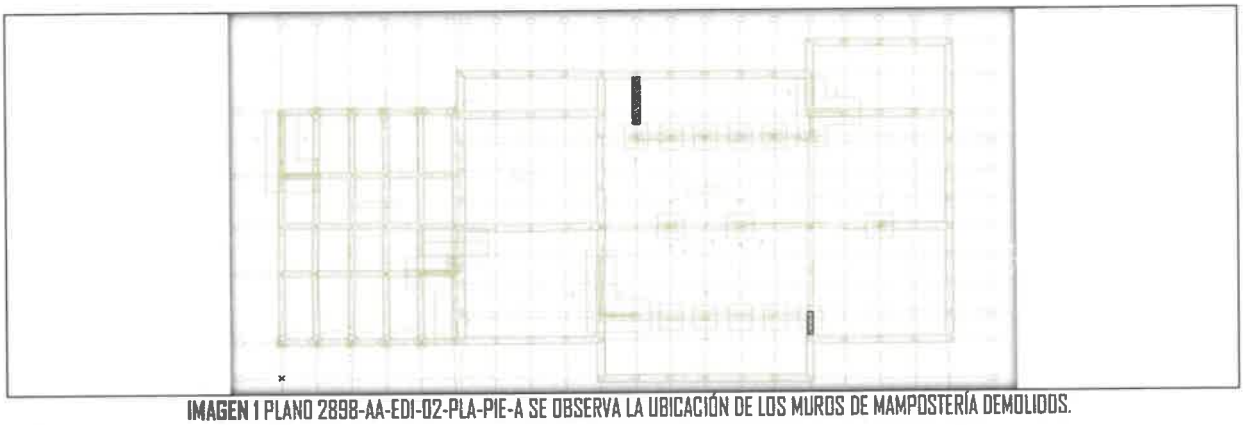
IMAGEN 1 PLANO 2898-AA-EDI-02-PLA-PIE-A SE OBSERVA LA UBICACIÓN DE LOS MUROS DE MAMPOSTERÍA DEMOLIDOS.

En la siguiente imagen tomada del LANO 2898-AA-EDI-02-PLA-PIE-A SE OBSERVA se observa la ubicación de los muros de mampostería a los cuales se le ejecuto la actividad de demolición y retiro de material de mampostería como escombros de bloque y pañete.

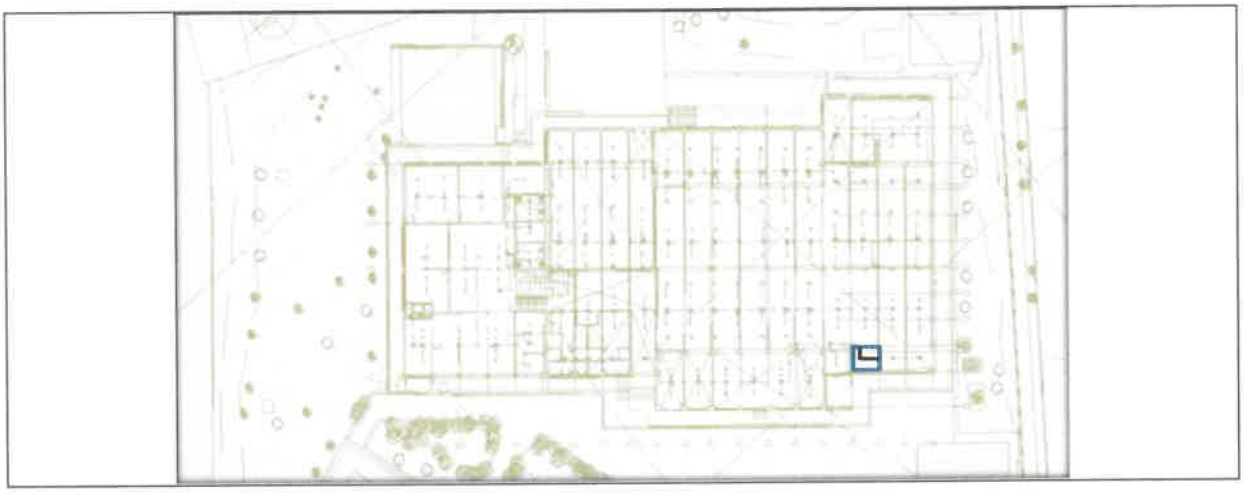
En la siguiente imagen tomada del PLANO 2898-AA-EDI-02-PLA-PIE-A. Se observa en un recuadro de color azul la ubicación del área del cuarto sub estación eléctrica y de color negro la ubicación del cárcamo eléctrico.

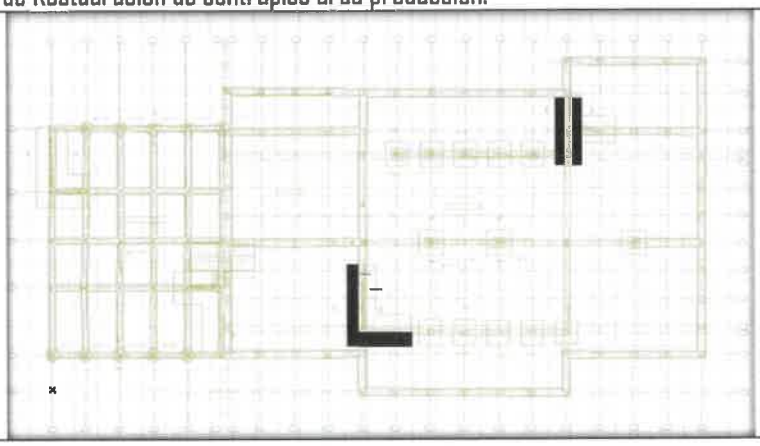
En la siguiente imagen tomada del plano 2898-AA-EDI-02-PLA-PIE-A se observa la ubicación del área a la cual se ejecutada la actividad de Restauración de contrapiso área producción.

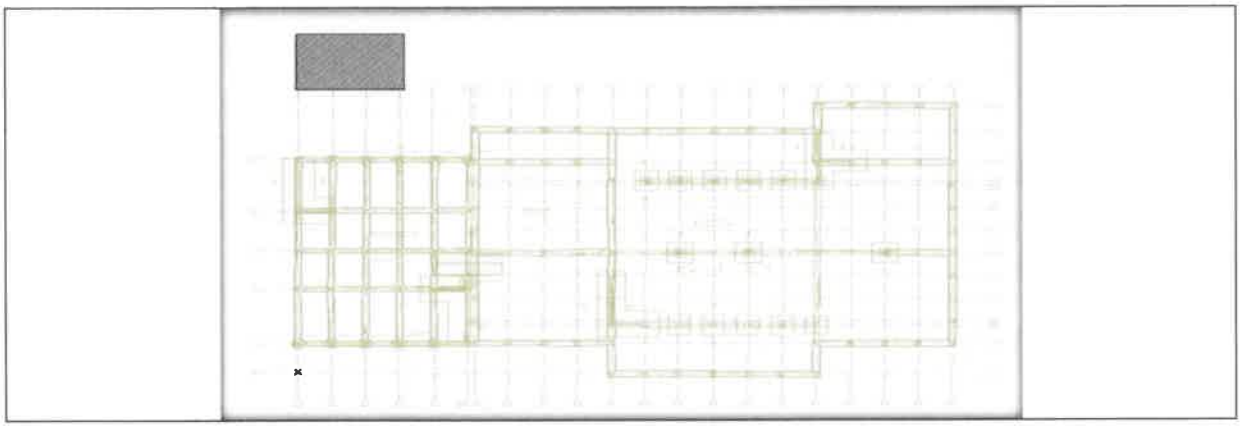
En la siguiente imagen tomada del plano 2898-AA-EDI-02-PLA-PIE-A se observa la ubicación del área cuarto generador eléctrico en donde se ejecutó la actividad MALLA ELECTROSOLDADA 5MM.

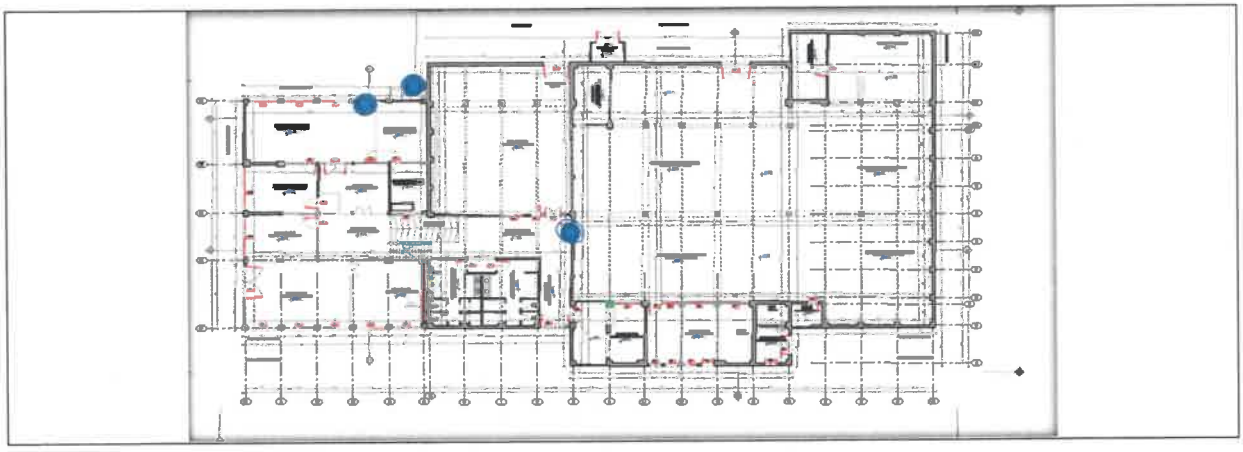
En la siguiente imagen tomada del plano con referencia 2898-AA-EDI-02-PLA-PIE-A se evidencia la ubicación de las puertas en los diferentes espacios de la SEDE IMPRENTA DISTRITAL vale la pena resaltar que se hizo la reinstalación de puertas que se habían desmontado.

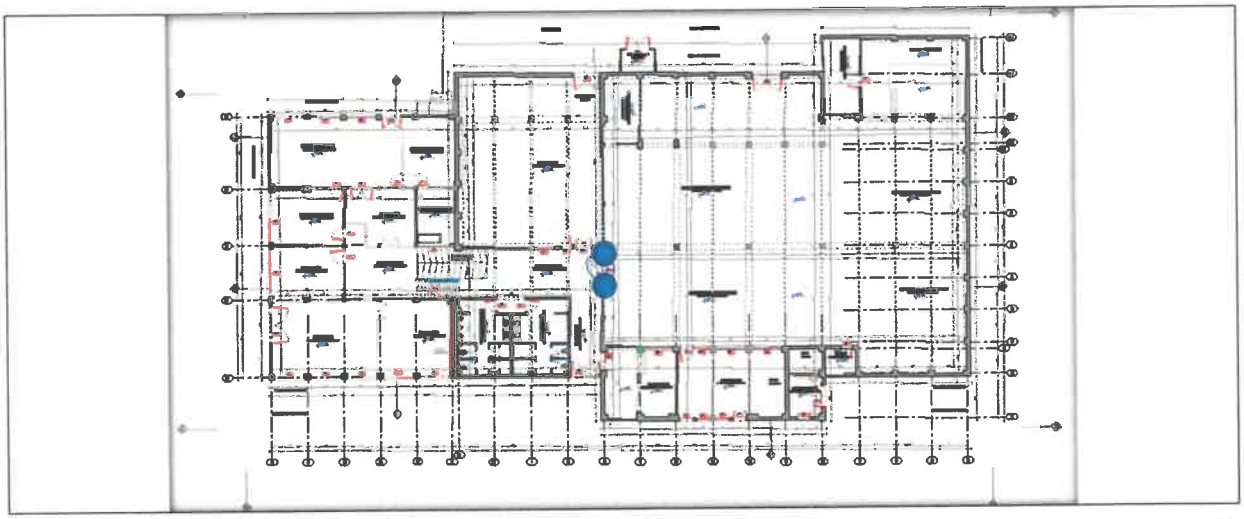
En la siguiente imagen tomada del plano con referencia 2898-AA-E01-02-PLA-P1E-A se evidencia la ubicación de las puertas acceso al área de producción a la cual se le realizo muro de mampostería por metro lineal para adecuar vano (Machones en tolete) de acuerdo a las dimensiones existentes de la puerta.

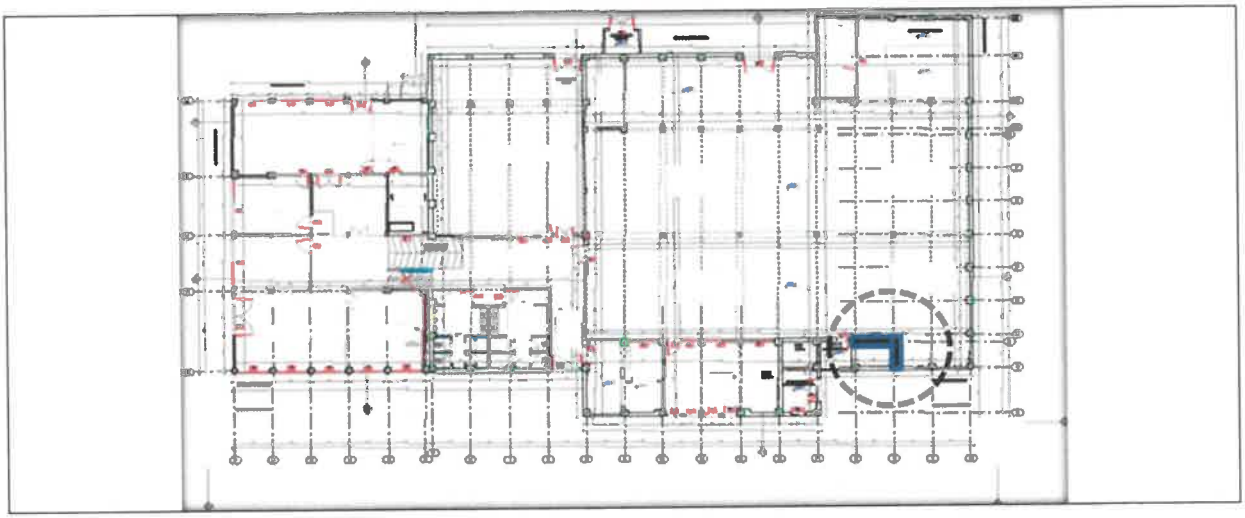
En la siguiente imagen tomada del plano con referencia 2898-AA-ED1-02-PLA-PIE-A se evidencia la ubicación de los muros que se intervinieron con pañete durante el presente mes así:

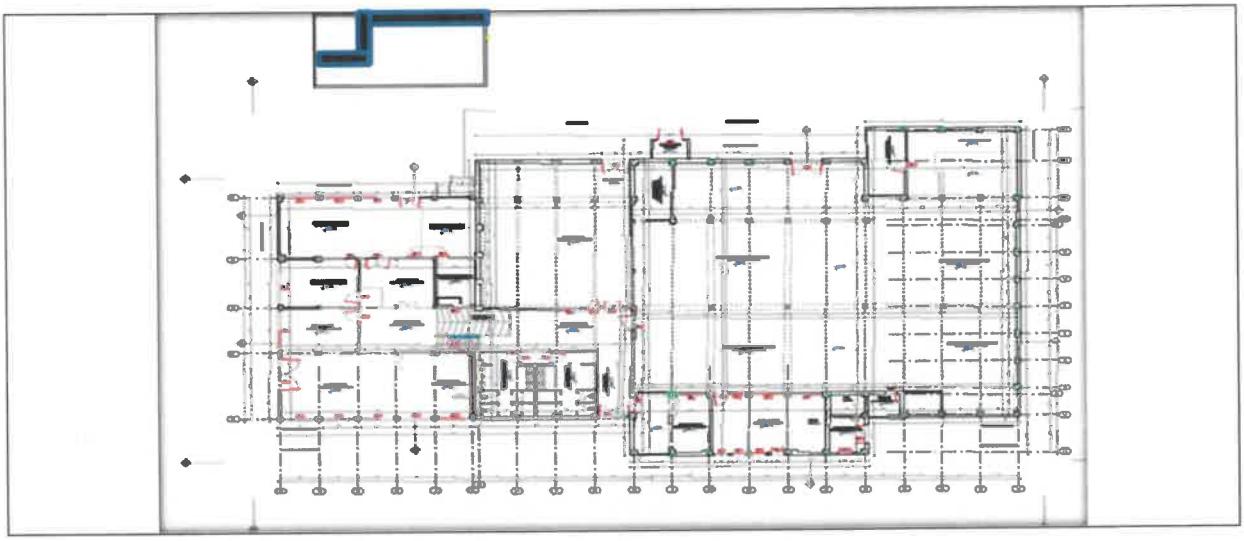
En la siguiente imagen tomada del plano con referencia 2898-AA-ED1-02-PLA-PIE-A se evidencia la ubicación de los muros objeto de intervención para el Suministro e instalación de remate de muro en superboard 8MM CUARTO GENERADOR ELÉCTRICO.

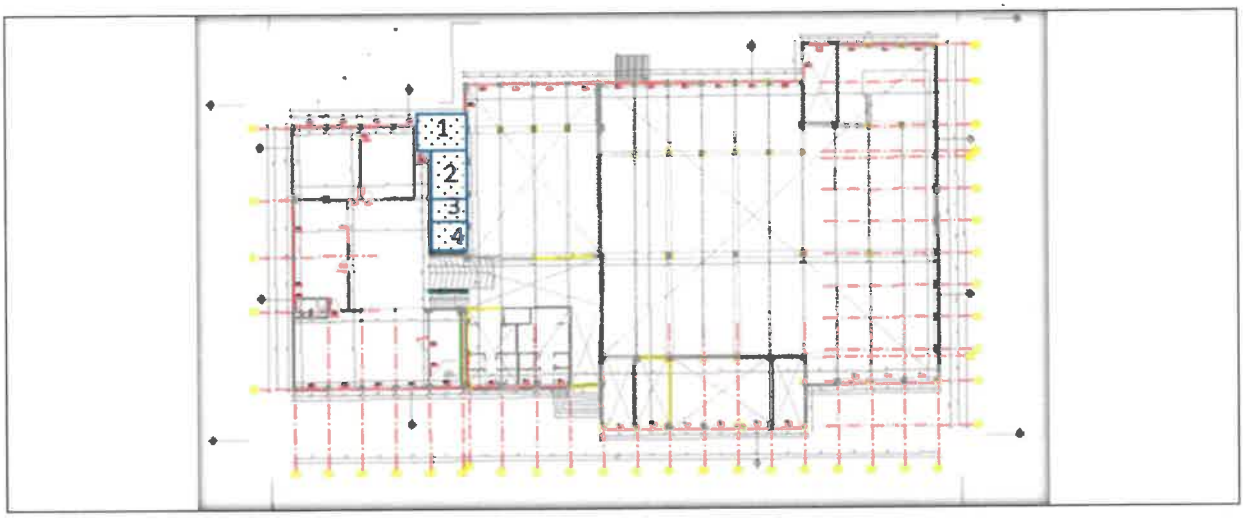
Esta actividad comprende la reinstalación de lámina de PVC que fue desmontada para la ejecución de la red contra incendio, vale la pena resaltar que se tenía previsto reinstalar el 100% de la actividad, lo cual no fue posible en razón a que una vez desmontado el cielo raso se evidencio que las pestañas de las láminas de PVC sufrieron averías, es decir solo se reutilizo el 20% del insumo.

En la siguiente imagen tomada del plano con referencia 2898-AA-ED1-03-PLA-P2E-A se evidencia la ubicación de los las superficies reinstaladas con lamina de PVC.

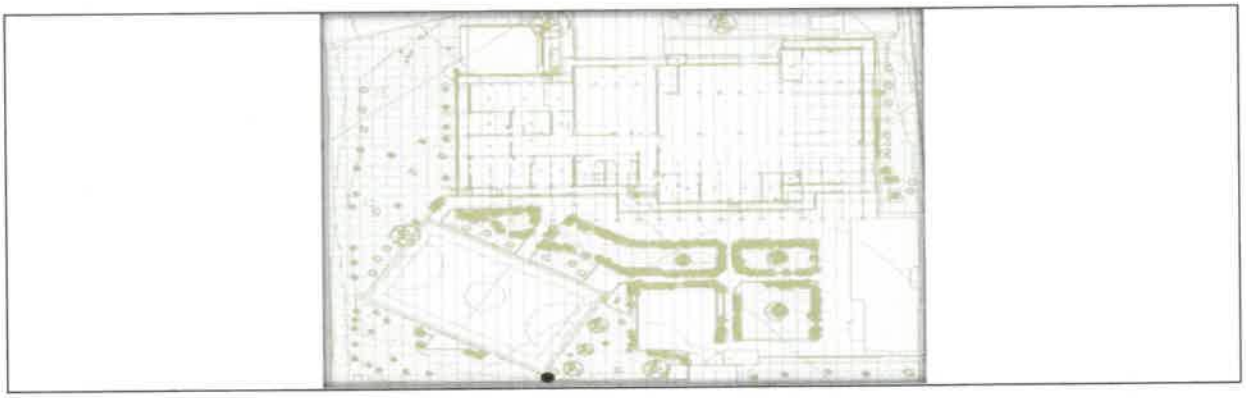
En la siguiente imagen tomada del plano con referencia 2898-AA-EDI-03-PLA-P2E-A se evidencia la ubicación del pozo de inspección ejecutado durante el presente mes de julio de 2020.

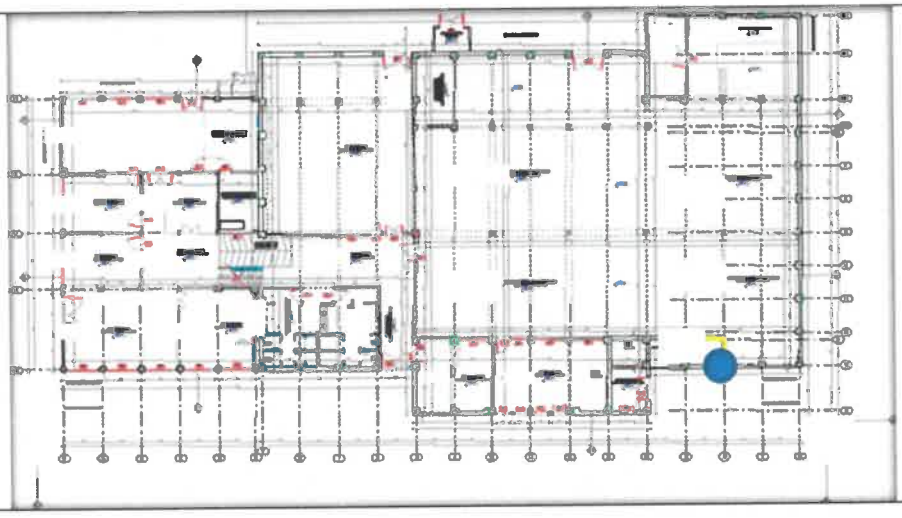
En la siguiente imagen tomada del plano con referencia 2898-AA-EDI-03-PLA-P2E-A se evidencia la ubicación canaleta 8 x 4 así:

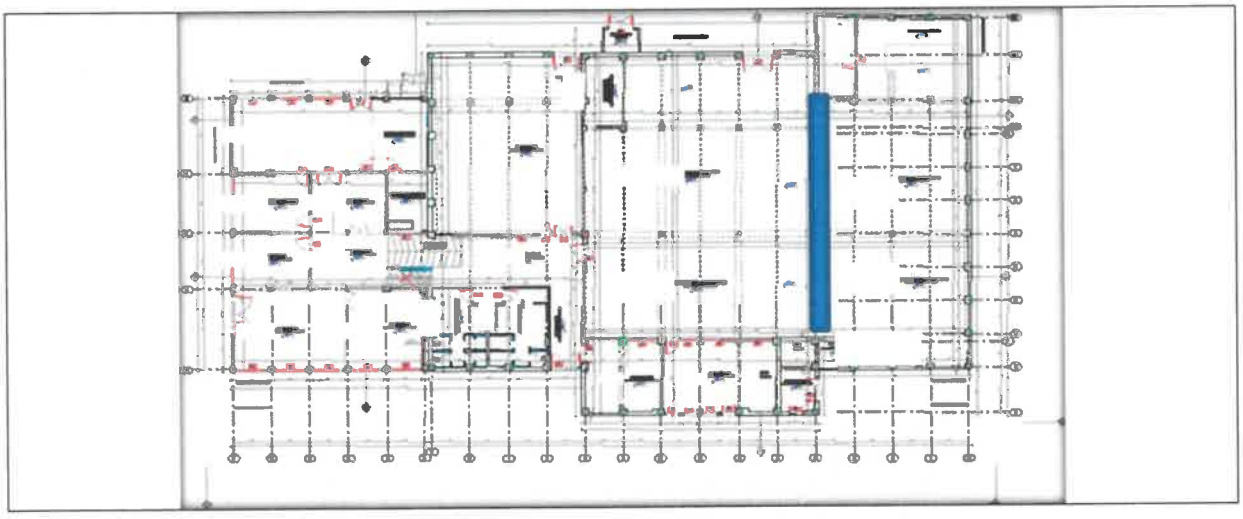
En la siguiente imagen tomada del plano con referencia 2898-AA-EDI-03-PLA-P2E-A se evidencia la ubicación reinstalación de bandeja tipo cablofil así:

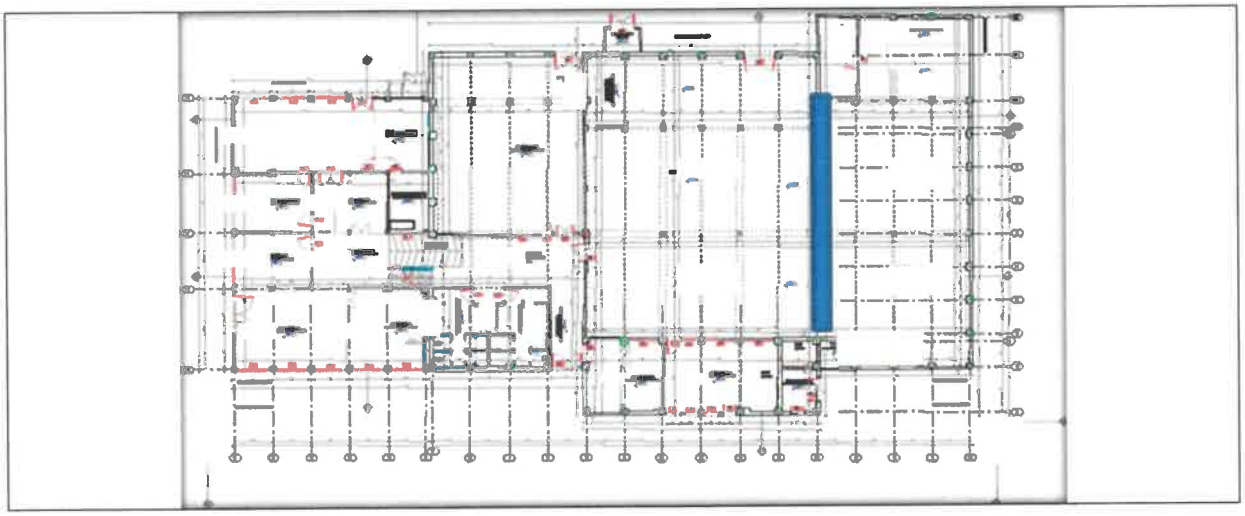
Durante el presente mes de julio de 2020 se ejecutó el desmonte e reinstalación tubería EMT 1", ubicada en las cerchas de madera objeto de intervención, vale la pena aclarar que esta tubería fue retirada y reinstalada en razón a que hacía necesario remplazar elemento de madera que presentaba patologías de gorgojo.

En la siguiente imagen tomada del plano con referencia 2898-AA-ED1-03-PLA-P2E-A se evidencia la ubicación reinstalación de tubería EMT 1"asi:

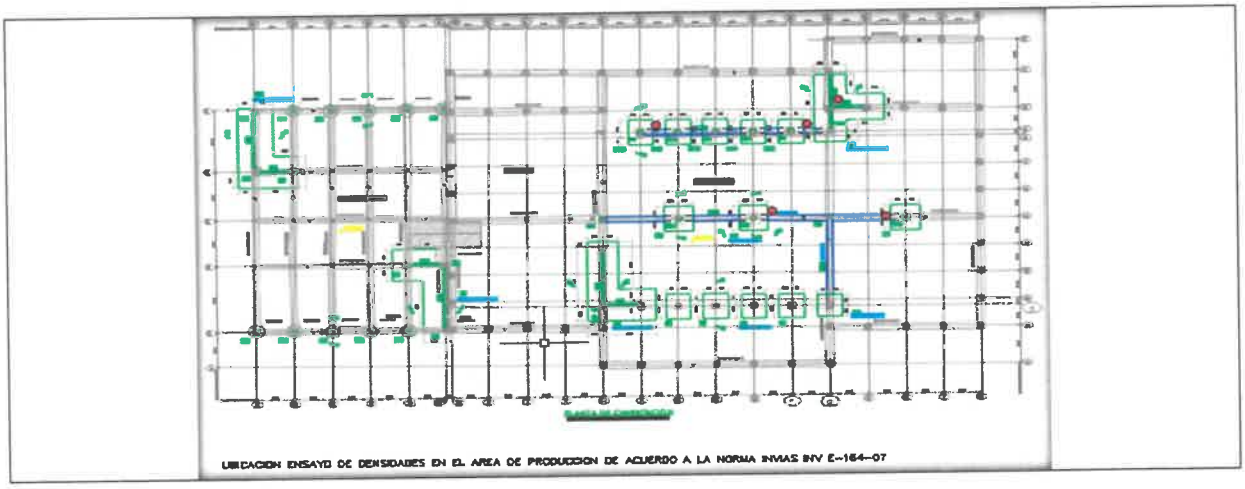
Teniendo en cuenta la norma INVIAS INV. E-164-07 donde exige por norma 95 % del proctor de compactación ninguno de los ensayos realizados cumple con lo exigido, por lo tanto, esta interventoría solicito compactar nuevamente el material de relleno recebo B400 y tomar nuevamente el ensayo para cumplir con lo exigido, Finalmente se concluye que el material granular compactado B-400 cumple con los requisitos mínimos de aceptación.

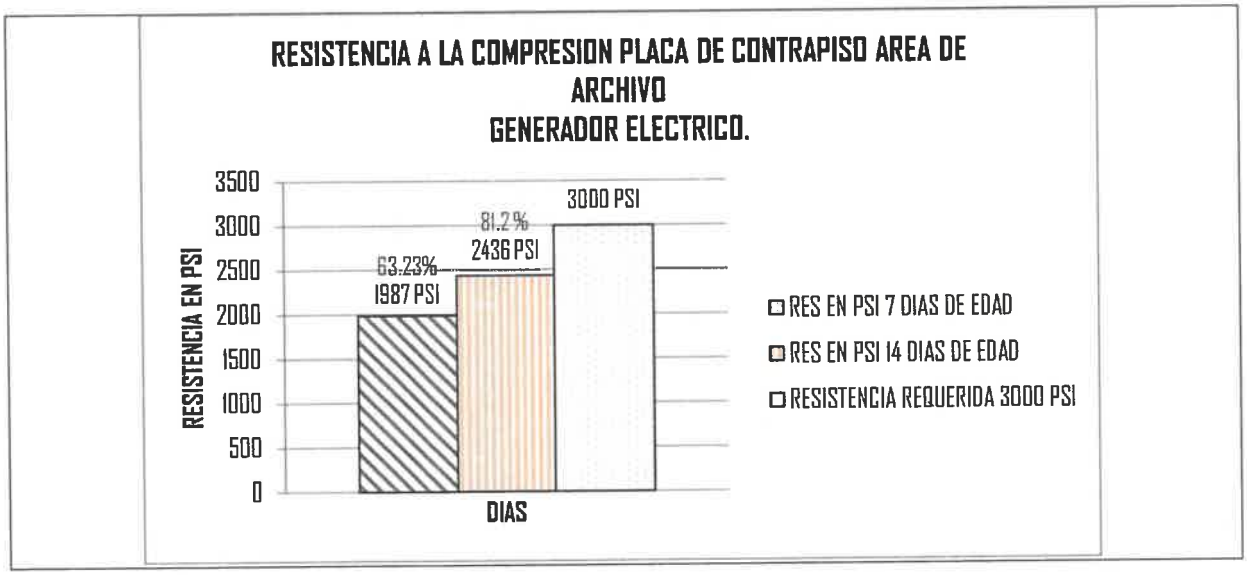
En la anterior grafica se observa el comportamiento de la resistencia del ensayo a compresión al concreto de 3000 PSI vaciado a los catorce (14) días de edad en la placa de contrapiso del cuarto generador eléctrico el cual alcanzo una resistencia de 2436 PSI equivalente al 81.2% de la resistencia requerida "3000PSI" estando entre los parámetros mínimos exigidos por la norma sismo resistente del 2010 (NRS-2010), esta exige una resistencia mínima requerida del 83.30% a los veintiocho (28) días de edad.

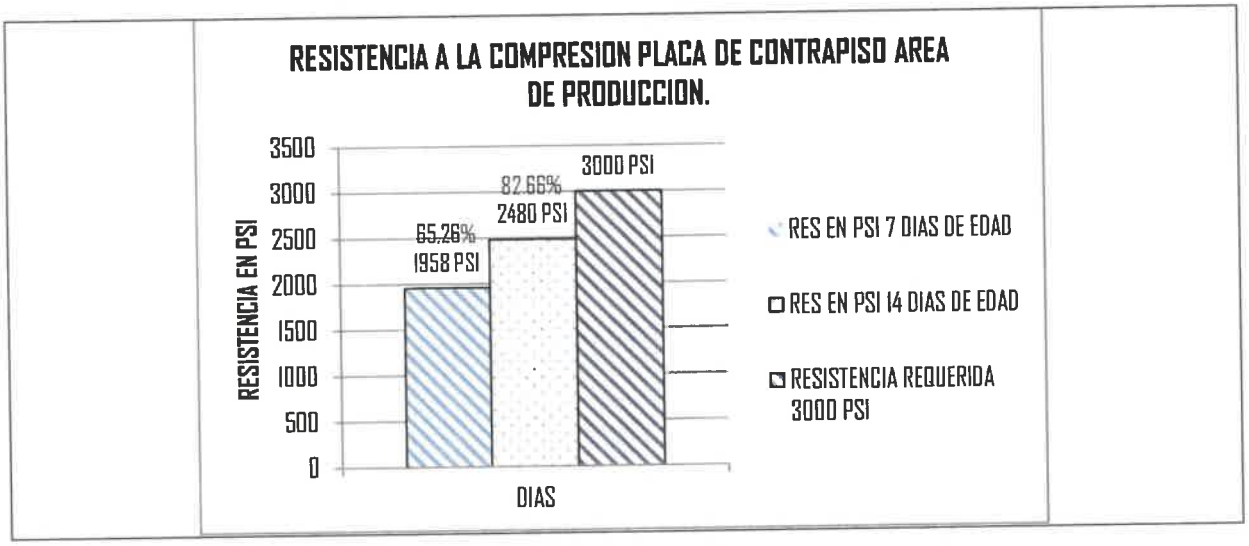
En la anterior grafica se observa el comportamiento de la resistencia del ensayo a compresión al concreto de 3000 PSI vaciado a los catorce (14) días de edad en la placa de contrapiso del cuarto generador eléctrico el cual alcanzo una resistencia de 2480 PSI equivalente al 82.66% de la resistencia requerida "3000PSI" estando entre los parámetros mínimos exigidos por la norma sismo resistente del 2010(NRS-2010) esta exige una resistencia mínima requerida del 83.30% a los veintiocho (28) días de edad.

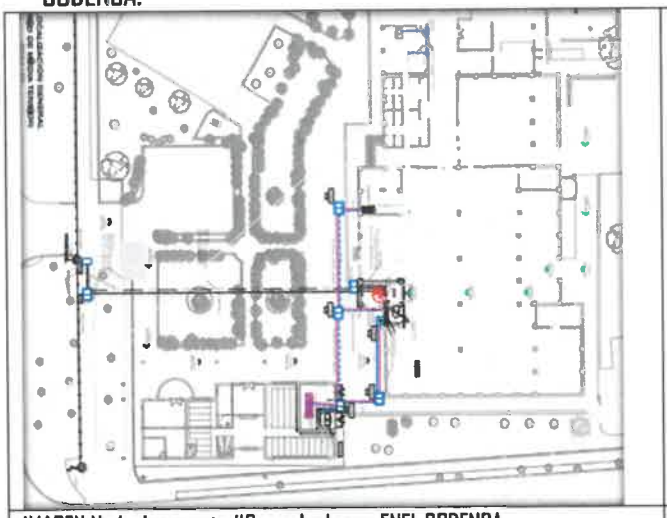
IMAGEN No 1: plano serie #3 aprobado por ENEL CODENSA.

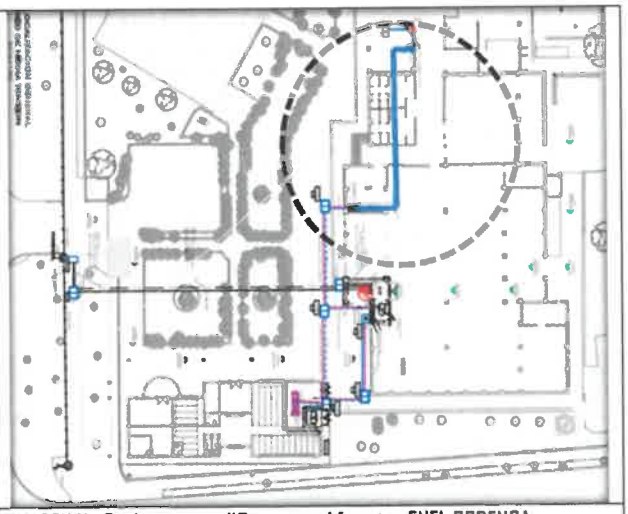
MODIFICACIÓN DE TRAZADO FINAL ACOMETIDA RED CONTRA INCENDIOS (BCI) Y RESPECTIVA APROBACIÓN ANTE ENEL CODENSA.

IMAGEN No 2: plano serie #3 para modificación ENEL CODENSA.

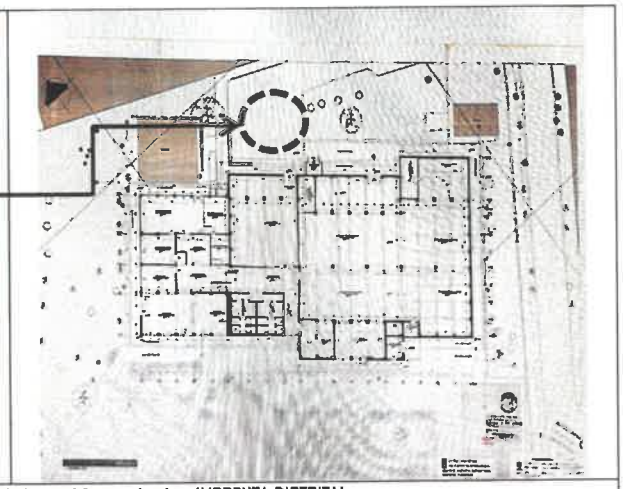
Foto No. 45. Se revisó y verificó el estado de la ubicación del campamento instalado en el frente de obra IMPRENTA DISTRITAL

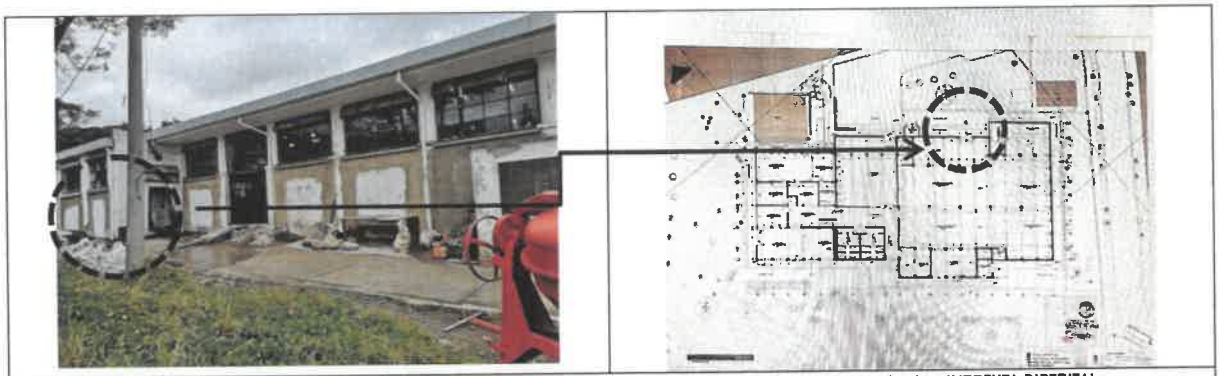
Foto No. 47. Se revisó y verificó Punto de acopio temporal de residuos de construcción y demolición en el frente de obra IMPRENTA DISTRITAL

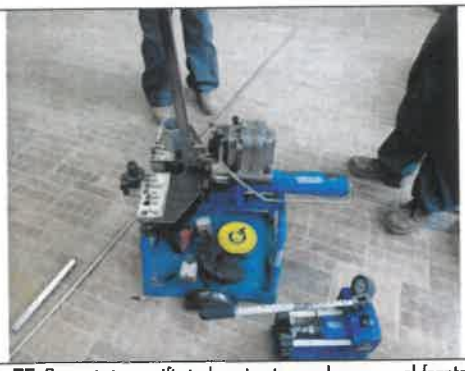
Foto No. 55. Se revisó y verificó el equipo tronzadora a, en el frente de obra IMPRENTA DISTRITAL
