INFORME DE ACTIVIDADES

INFORME N°	**8**
OBJETO	Mantenimientos preventivos, correctivos y reparaciones locativas de la infraestructura física de los inmuebles propiedad de la rama judicial adscritos a la seccional de Manizales caldas y sedes judiciales en comodato
NRO. CONTRATO	CE-16-2024
CONTRATISTA	José Daniel Carvajal - Acabados DaCar
FECHA	Miercoles 23 de otubre de 2024
LUGAR DE ACTIVIDADES	Edificio Dirección Seccional de administración judicial

Informe de actividades 10,1 - 10,4 - 10,6 - 11.7 y NP13 ejecutadas en El edificio de la Dirección Seccional de administrración judicial

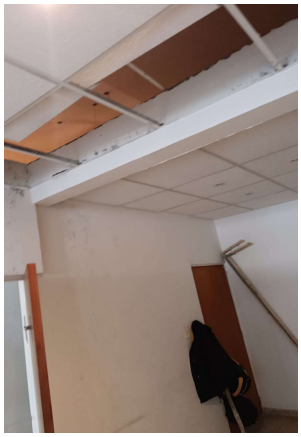
11,7 "Pintura vinilo tipo 1 color blanco a 2 manos para interiores- Incluye resanes en filos y dilataciones": Se realiza una intervención al interior de un centro de servicios de ejecución de penas, en donde se realizó la demolición de un muro, se resanan las superficies intervenidas y se les aplica pintura tipo I
