NOMBRE CONTRATISTA:		FORMATO MEMORIA CANTIDADES DE OBRA	MEMORIAS FINALES	
		NOMBRE INTERVENTOR:	PERIODO COMPRENDIDO:	
CONSORCIO JOPRA		SOTA LTDA	DESDE:	5/08/2024
NIT. 901.838.218-8	NIT. 800.100.553-2	NIT. 901.329.341-9	HASTA:	17/12/2024

CONTRATO DE OBRA N° 102 - 2024

PROYECTO:	DESCONTAMINACIÓN DE LA QUEBRADA EL PUEBLO Y EL ZANJÓN DE LOS SAPOS MEDIANTE LA CONSTRUCCIÓN DE COLECTORES DEL SISTEMA DE ALCANTARILLADO SANITARIO PARA EL ASENTAMIENTO EL PORVENIR DEL MUNICIPIO DE LA ARGENTINA HUILA
Localización del Proyecto:	Zona urbana del municipio la Argentina, departamento Huila.
Dirección:	Pozo 4 a Pozo 10

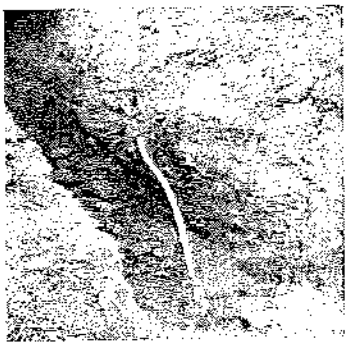
- Realizando los trabajos de excavación entre los pozos 35 y 34 se presentaron daños en la tubería de agua potable, donde se procedió repara 12 metros de tubería de presión de 4 ".

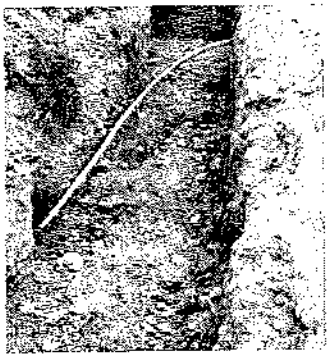
- Realizando los trabajos de excavación entre los pozos 35 y 34 se presentaron daños en dos mangueras de gas, donde se procedió a realizar las reparaciones ".
