CONTRATO No MC-22-2024

INFORME DIAGNOSTICO Y FACTIBILIDAD

SEDE JUDICIAL DEL MUNICIPIO DE GUATICA - RISARALDA

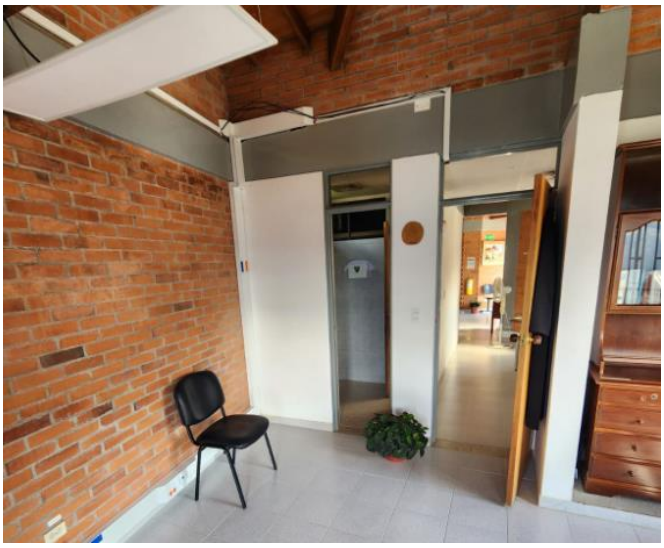
Imagen 4. Palacio de justicia del municipio de Guática.

Los muros son en mampostería, con ladrillos a la vista y en los baños cuentan con un recubrimiento en cerámica, la red eléctrica está en embebida en los muros y no se encuentra a la vista y la red hidrosanitaria se entra al interior de buitrones.

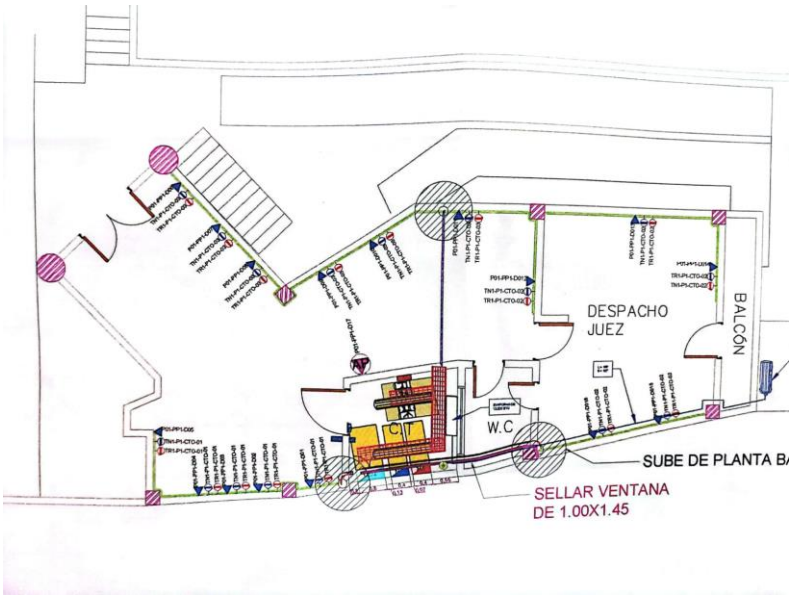
Imagen 13. Redes Eléctricas

El edificio cuenta redes eléctricas adecuadas, NO cuenta con planta eléctrica de respaldo, cuenta con rack de comunicaciones, certificación RETIE y las instalaciones son adecuadas para ser compatibles con una planta de tratamiento de aguas lluvias.
