3.12 COPIA DEL LIBRO DE OBRA (BITÁCORA) DEL PERIODO REPORTADO

JARDÍN INFANTIL NUEVOS PASOS

JARDÍN INFANTIL SAMPER MENDOZA

CDC CADIS

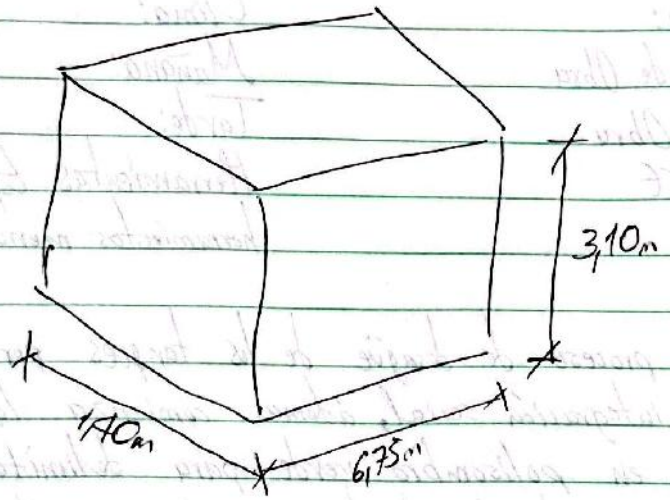
Actividades: Se retira el último reducto de agua de achique de los tanques. Se realiza limpieza en muros, pisos y techos para quitar rebabas, lamas y suciedades en superficies. Se traen reflectores para trabajo en espacios confinados. Se procede a inspeccionar muros, techos y pisos. Han llegado a obra materiales para trabajar superficies y extensiones eléctricas, se verifica cerramiento en polisombra.

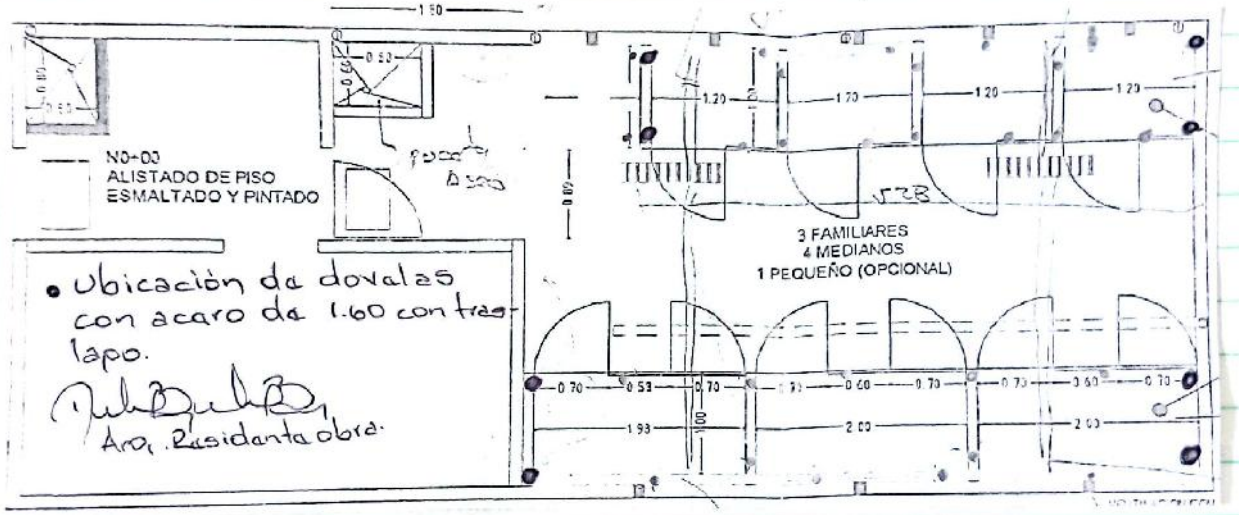
Alzado. Detalle en muros en laparte de los costados donde se realizara la dovela con el acero traslapado.
