Cot 740 - 2024.

OBJETO: EL DIAGNÓSTICO, MEJORAMIENTO, MANTENIMIENTO Y/O ADECUACIÓN DE LOS PARQUES DE PROXIMIDAD DE LA LOCALIDAD DE USAQUÉN EN BOGOTÁ D.C.

CONTRATISTA: CONSORCIO USAQUÉN 001 - 2024

PARQUE: JARDINES DE ORIENTE.

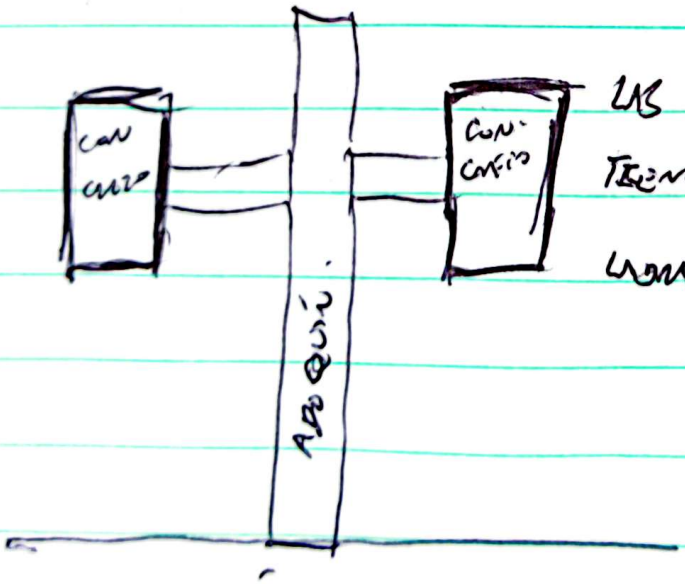
ACTIVIDADES: INICIO INSTALACIÓN CERRAMIENTO.

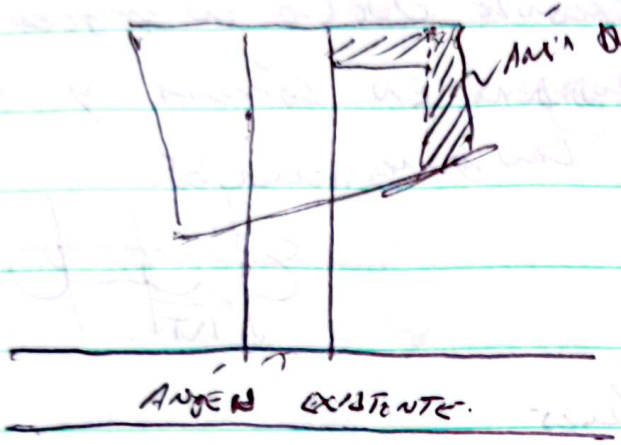
ACTIVIDADES: - INICIO EXCAVACIÓN MANUAL EN SECTOR

DEL DESAGÜE PLUVIAL NUEVO PARA EVACUACIÓN DE LAS ÁREAS DE LAS PATIOS DESCUBIERTOS.

AV. 19.

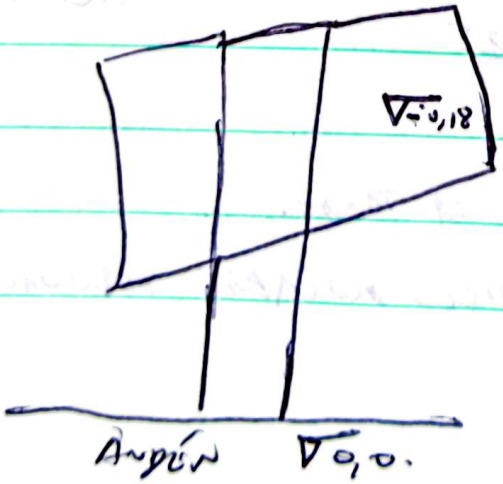
ACTIVIDADES: AL DESCAPOTAR, SE EVIDENCIA UNA PATIO A UNO 15cm DEL NIVEL ORIGINAL DEL TERRENO.

AL NIVELAR SE OBTIENE COMO RESULTADO QUE ESTA ESTÁ 18cms MÁS ABAJO DEL NIVEL DEL TERRENO. TENIENDO EN CUENTA ESTO, CON UNA PENDIENTE DE ACABADO DEL 1% APROXIMADAMENTE, EDIFICIANDO LA ESTRUCTURA COMO SE PLANTEÓ EN EL ANTEPROYECTO TENDRÍA LO SIGUIENTE:
