OBJETO: EL DIAGNÓSTICO, MEJORAMIENTO, MANTENIMIENTO Y/O DOTACIÓN DE LOS PARQUES DE MOLINOS DE LA LOCALIDAD DE USAQUÉN EN BOGOTÁ D.C".

CONTRATISTA: CONSORCIO USAQUÉN UDT - 2025

INTERVENTORÍA: R&M CONSTRUCCIONES E INTERVENTORÍAS SAS.

PARQUE: MOLINOS.

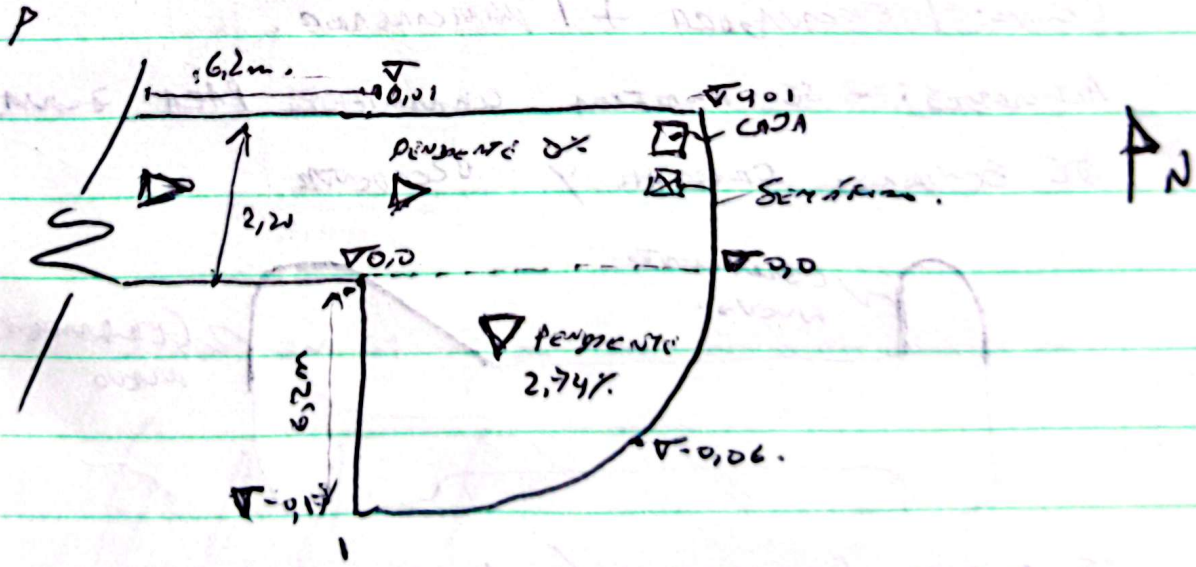
SE EVIDENCIA LA NECESIDAD DE CORREGIR VARIOS NIVELES DE ACABADO PARA EVITAR INUNDAR BAJO UN NIVEL DE TERRENO. POSTERIOR AL COMITÉ, EN CONJUNTO, SE MODIFICAN NIVELES EN LOS EXTREMOS ORIENTE Y OCCIDENTE. SE CAMBIAN PENDIENTES Y SE DEFINEN POSICIONES O UBICACIONES DE LAS RAMPAS POR CAJAS Y CÁMARAS EXISTENTES QUE CONDICIONAN ESTO:

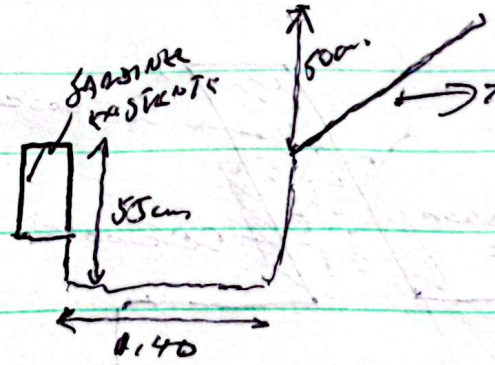
ACTIVIDADES: - LAS LLUVIAS DEL FIN DE SEMANA AFECTARON LA SUBRASANTE Y PARTE DE LA SUBBASE YA EXTENDIDA.

ES NECESARIO PERFILAR EL TALUD.
