COMUNIDAD DE CUIDADO HOGAR CASA SANTA MARIA

CONVENIO 9667/2024

PLAN DE MEJORA ACTA SB08C004373

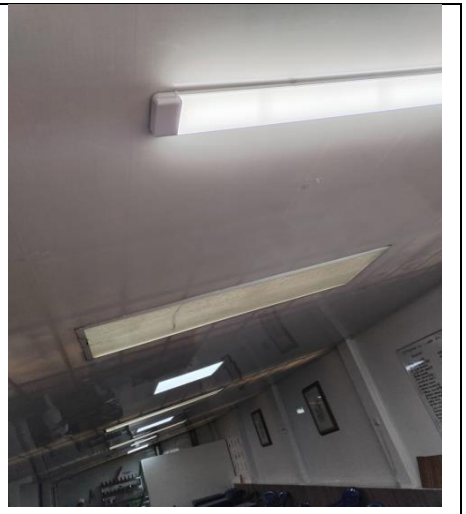
1.3En el establecimiento las paredes y techos son sólidos, impermeables de fácil limpieza, desinfección y resistentes a factores ambientales (Art 195 Ley 9 de 1979)	calificación dos secciones de paredes en habitaciones piso 2 con acabado rústico techo habitación y corredores piso 1 con acabado rústico signos de humedad en pared habitación. HABITACION 301	Realizar mantenimiento a humedad en habitación de asilamiento y/o relaciones afectivas, garantizar secciones de pared en habitaciones, corredores internos con acabado de fácil limpieza y desinfección, corregir humedad en patio de permanencia de las personas mayores.	Del 12 al 31 de marzo de 2025	Personal de mantenimiento

Pendiente pasillo piso 1	En techos de habitación en piso 1; en corredores garantizar acabado en superficie el cual facilite el proceso de limpieza y desinfección, en baño de área de atención en salud garantizar acabado sanitarios liso, no poroso, no absorbente. En patio garantizar hermeticidad entre pared y techo, a su vez garantizar una adecuada continuación

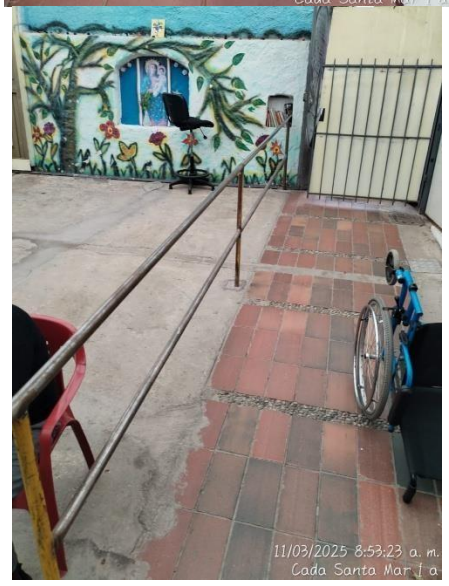
1.4 La ventilación natural y artificial es adecuada para el uso.(Art 196 y 197 Ley 9 de 1979)	aislamiento piso 1 pared de patio con humedad sección de piso en patio impermeabilizado en techo rústico en comedor falta hermeticidad HUMEDAD EN HABITACION RELACIONES AFECTIVAS  	Realizar apertura de ventilación en piso 1 , erradicar humedad en patio, mejorar techo de comedor y hermeticidad	Del 12 al 30 de marzo de 2025	Personal de mantenimiento	Se realiza solicitud al área de mantenimiento para el arreglo de la humedad de la pared de habitación de relaciones afectivas.

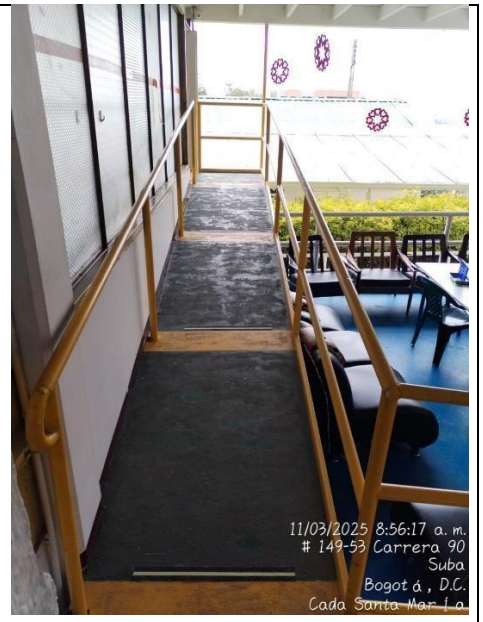
1.5 La iluminación natural y artificial es suficiente y adecuada en cantidad para su uso. (Art 196 Ley 1979)	falta limpieza en los vidrios del taller	Garantizar limpieza y desinfección en vidrios, aumentar frecuencia de limpieza	Del 12 al 31 de marzo de 2025	Personal de mantenimiento

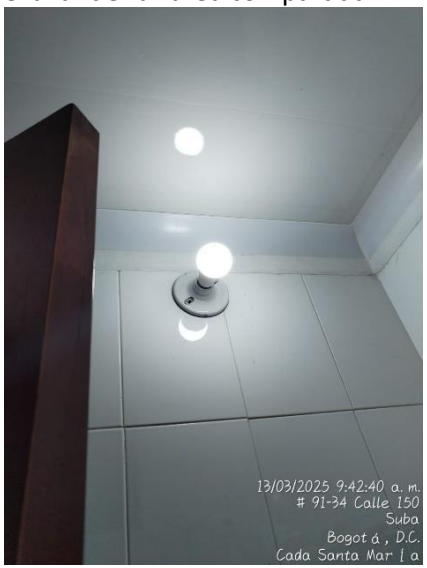
1.6 El establecimiento cuenta con un ambiente para comedor, contiguo al servicio de cocina, destinado a la toma de los alimentos, suficiente para albergar simultáneamente como mínimo el cincuenta por ciento (50%) de los residentes.	mesas de comedor con deficientes condiciones de limpieza en partes internas falta de electricidad en el área	Garantizar en corredor que dirige a comedor hermeticidad entre techo y pared y aumentar frecuencia de limpieza y desinfección a mesas y sillas de comedor, colocar angeo a los sistemas de	Del 12 al 31 de marzo de 2025	Personal de mantenimiento Personal de servicios generales	electricidad en el área de comedor

ventilaciones existentes.

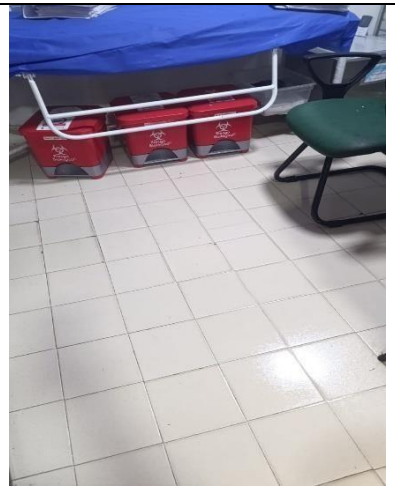
4.2 Se encuentran claramente señalizadas las diferentes áreas y secciones en cuanto a acceso y circulación de personas, servicios, seguridad, salidas de emergencia, etc. (Art 206 Ley 9 de 1979) (Art 52 Resolución 14861 de 1985)	no se señalizó la totalidad de áreas y espacios 4.4 cinta antideslizantes y franja foto lumínica	señalizar la totalidad de áreas y espacios	Del 12 al 31 de marzo de 2025	Personal de mantenimiento
