INFORME DE DIAGNOSTICO

JARDIN CASTILLO SAN LUCAS

DIAGNOSTICO DE TANQUE

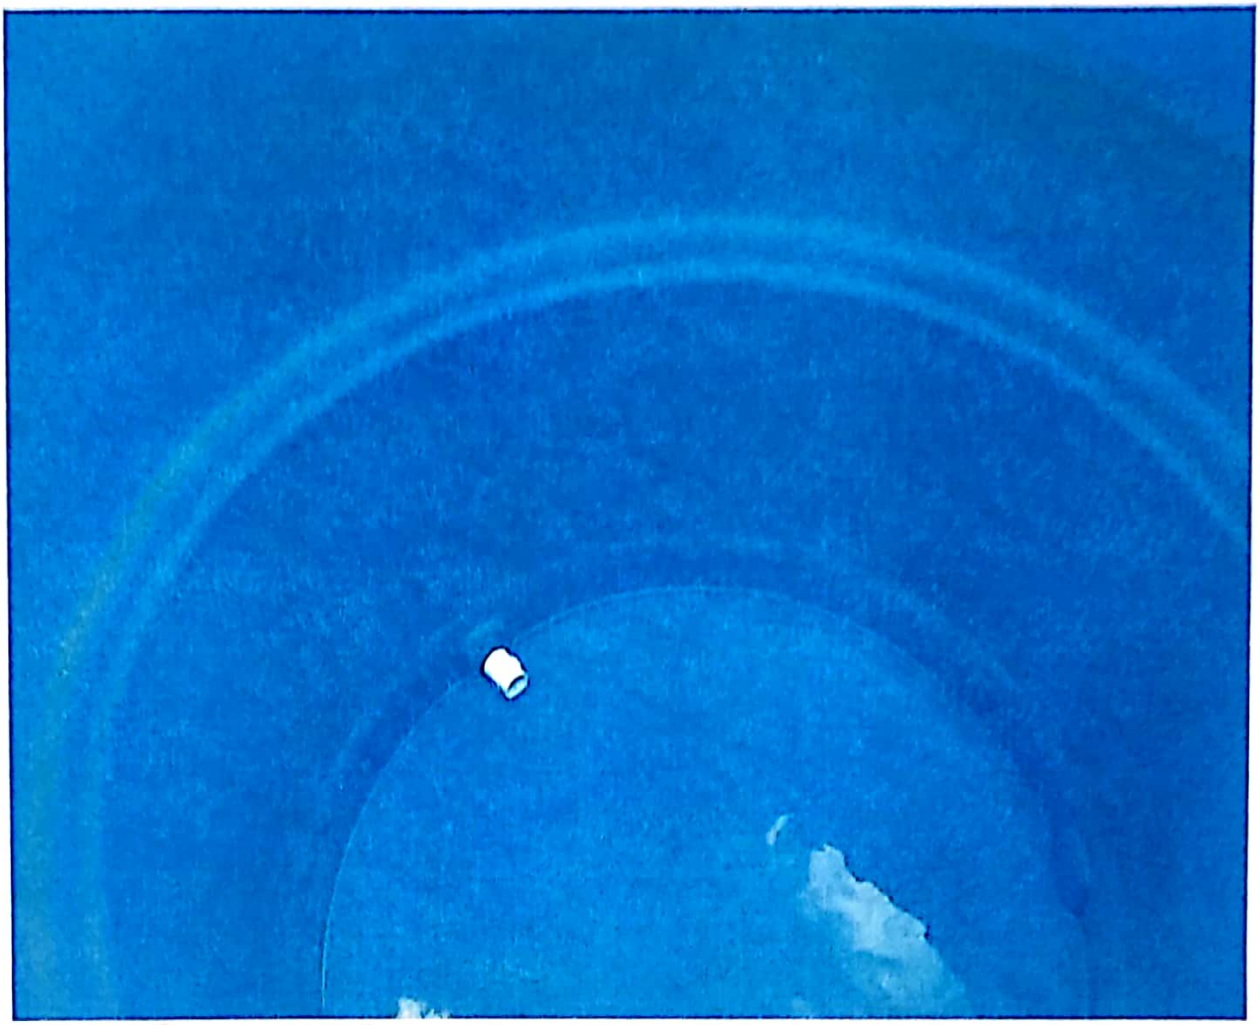
- Tenemos un (1) tanque Azul de 500 litros de almacenamiento de agua potable y Uno (1) negro de 1.000 Litros, viéndose desde la parte externa en buen estado, no se evidencian fisuras.

- El estado interno se encuentra en buenas condiciones higiénicas, no se evidencian hongos en su interior, está limpio y no tiene filtraciones

- La tapa está en buen estado por lo tanto no ninguna posibilidad de contaminación por aves

- los elementos hidráulicos como es el flotador y tuberia no presentan ningún tipo de fuga

Que al establecimiento **"CASTILLO SAN LUCAS"**, ubicado en la Calle 40 b bis # 11sur 86 - 90, se le realizó limpieza y desinfección de un (01) tanque Azul de 500 litros de almacenamiento de agua potable y Uno (01) negro de 1.000 Litros de almacenamiento de agua potable, el día 26 de agosto de 2021, para esta labor se empleó el siguiente producto
