Fecha:	05, 06 marzo 2025	**Hora de inicio:**	7:30 a.m.	**Hora final:**	12:00 p.m.
Comuna:	6.	**Barrio:**	San Luis II		
Etapa:	Reconocimiento y apropiación.	**Actividad:**	Recorrido de reconocimiento – Diagnóstico.

IMPLEMENTACIÓN DE LA ESTRATEGIA EDUCATIVA DE PREVENCIÓN DE ENFERMEDADES TRANSMITIDAS POR VECTORES CON ENFOQUE DE ECOSALUD EN EL TERRITORIO SAN LUIS
ETAPA II

ANEXO A. DIAGNÓSTICO GENERAL DEL TERRITORIO

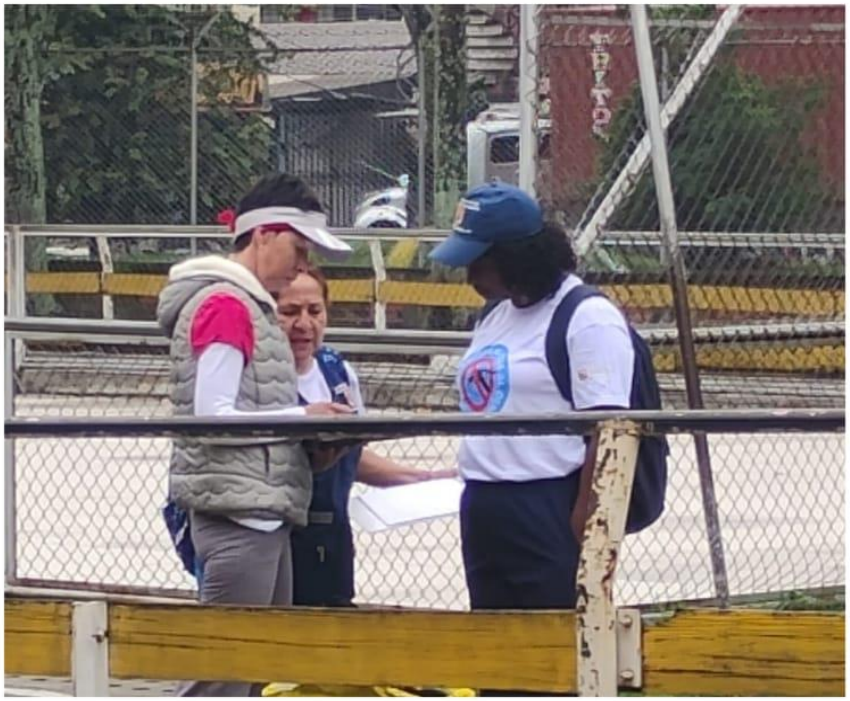
Collage 1 Acercamiento a líderes sociales del territorio San Luis II

Fecha: 5,6 de marzo 2025

Collage 2 Recorrido, acercamiento a líderes comunitarios y diagnóstico para hallar posibles criaderos del zancudo Aedes Agypti en el sector San Luis II
Fecha: 5,6 de marzo 2025

Collage 3 Recorrido realizado por el equipo de Educación Comunitaria inspeccionar los posibles criaderos del zancudo transmisor del Dengue
Fecha: 5,6 de marzo 2025

Collage: 4 recorrido y diagnóstico etnográfico del territorio San Luis II
Fecha 5,6 marzo 2025
