INVIAS
INSTITUTO NACIONAL DE VIAS

INFORME MENSUAL No. 17 DE INTERVENTORIA.

1 AL 28 DE FEBRERO DE 2025

Objeto Contrato de Obra:
MANTENIMIENTO Y PAVIMENTACIÓN DEL CIRCUITO TURÍSTICO DEL SUR EN LA VÍAS 20HL02 – OBANDO – ISNOS Y 20HL03 ISNOS – BORDONES – LA LAGUNA, DEPARTAMENTO DEL HUILA

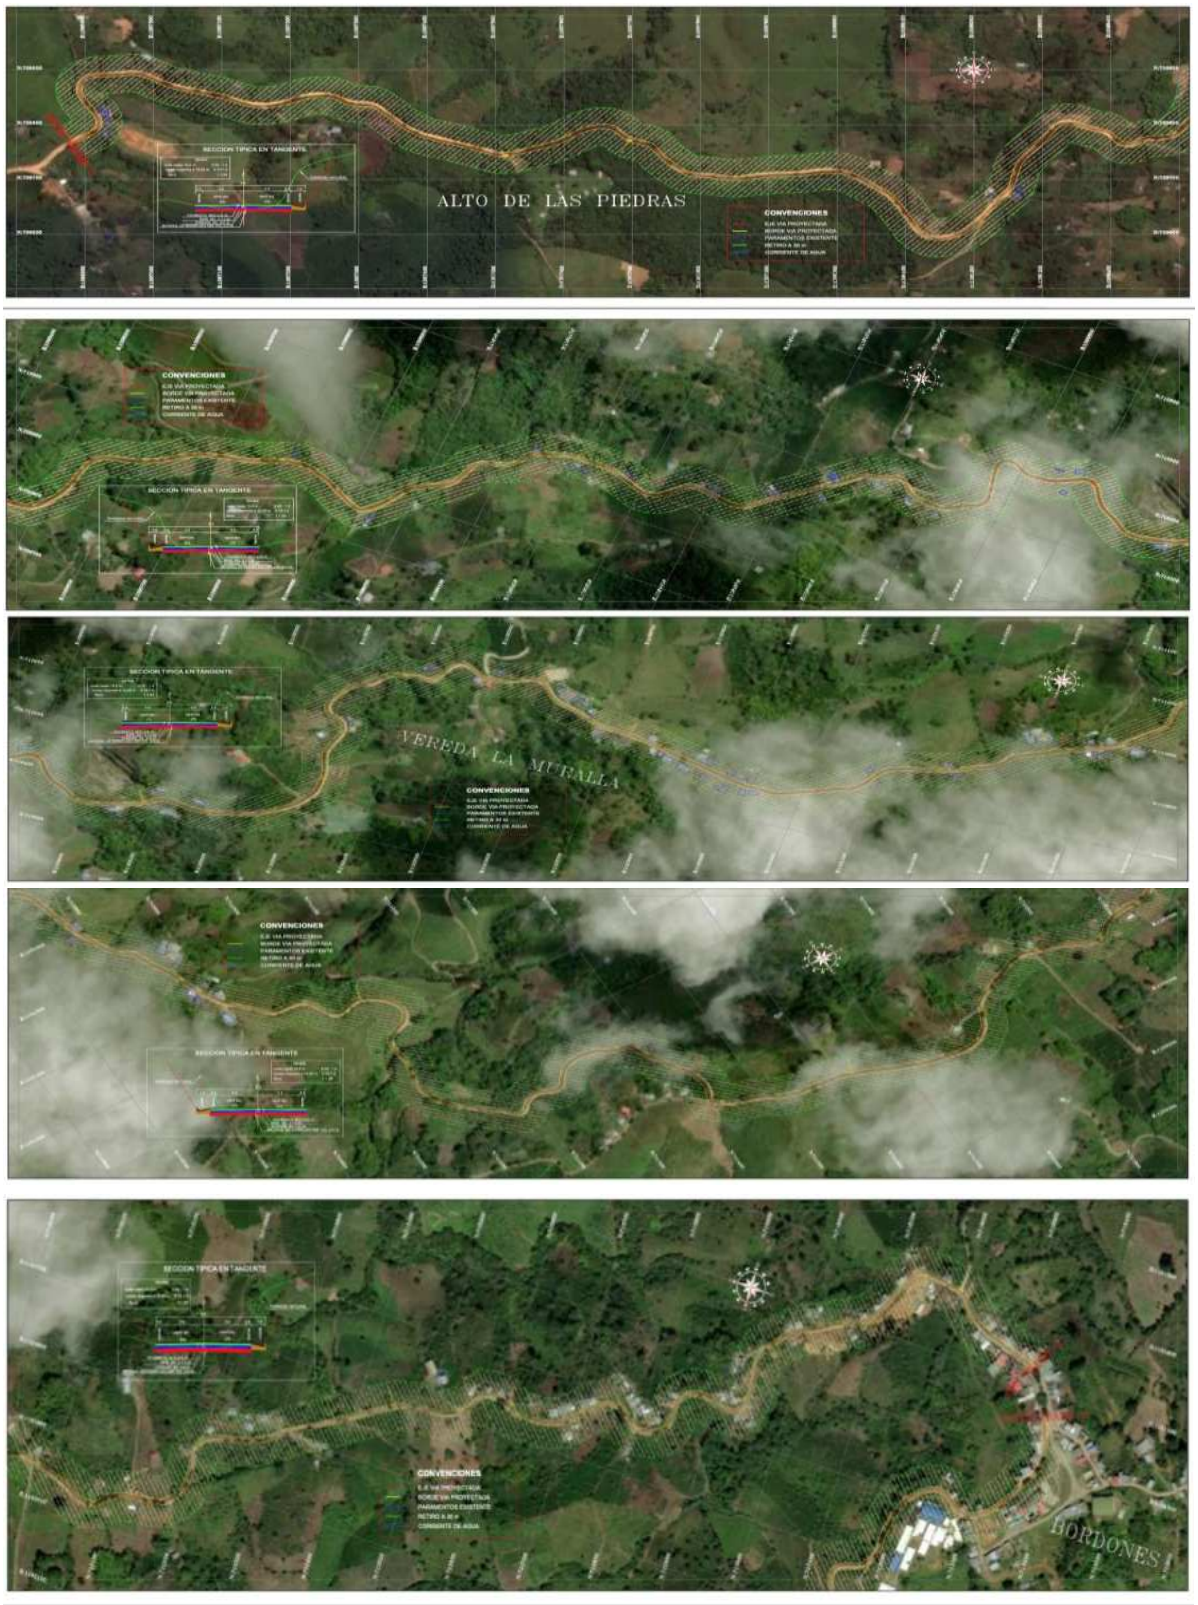
Figura 6 Imagen de tramo 2

PR 0+000 a PR 0+800 cuenta con el ancho de vía ya ampliado, la vía está a nivel de afirmado en condiciones aceptables la cual puede intervenirse sin inconveniente.
PR 0+800 a PR 1+100 Sector que tienen influencia directa en el Parque alto de las Piedras, sector que no se puede intervenir con grandes excavaciones dado que es protegido por ser zona de influencia arqueológica, se encuentran 6 alcantarillas antiguas con diámetros de 24” y cabezotes desgastados que deben ser cambiadas por 36” acorde a la normatividad actual.
PR 1+100 a PR 3+400, Cuenta con una intervención anterior, la cual tiene los sobreanchos adecuados y las obras de hidráulicas dispuestas para la intervención.
PR 3+400 a PR 9+146, Se debe ampliar el ancho de vía en algunos sectores, alcantarillas existentes, cauce de quebrada que está deteriorando la banca de la vía, 2 Puentes, uno sobre la quebrada Gallinero y otro sobre quebrada Negra.

Esta el centro poblado de Bordones, cuenta con alcantarillado obsoleto y la vía urbana esta pavimentada con un empedrado, acorde a los diseños del proyecto este sector no requiere intervención. La vía esta sobre afirmado deteriorado.

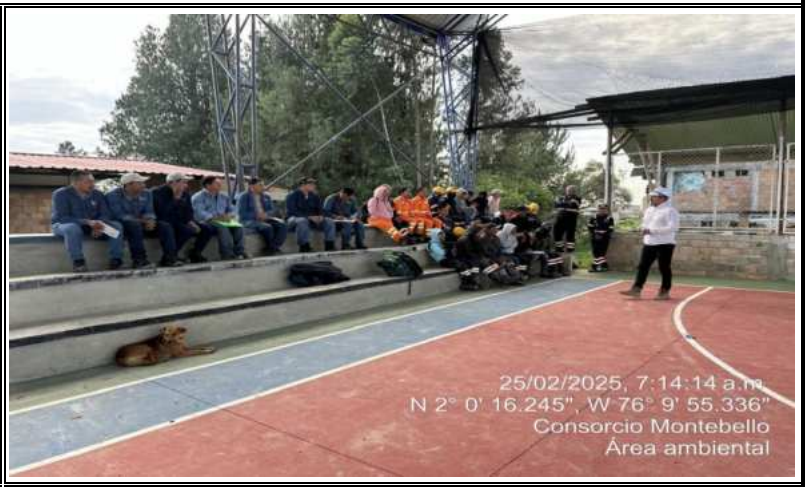
Foto 5. Capacitación ambiental "*Manejo integral de residuos solidos"*

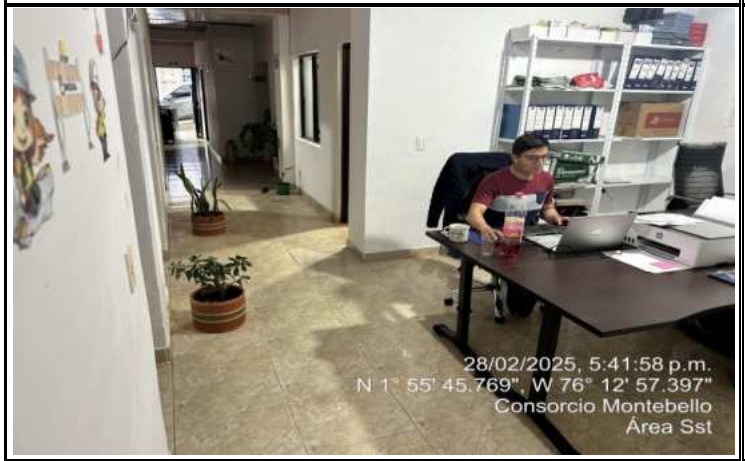
Foto 33. Instalaciones en la oficina Barrio Los Pinos, Isnos
