LIOEP (LICENCIA DE INTERVENCION Y OCUPACIÓN DE ESPACIO PUBLICO)

CONTRATO N° 552 de 2024

PLANO DE DISEÑO ARQUITECTÓNICO PARA INTERVENCION ANDEN, COLEGIO MANUELA BELTRÁN ANDEN CIV:13000826 UBICADO EN LA CALLE 57 ENTRE AVENIDA CARACAS Y CARRERA 14A.

PLANO ESTADO ACTUAL ESPACIO PUBLICO

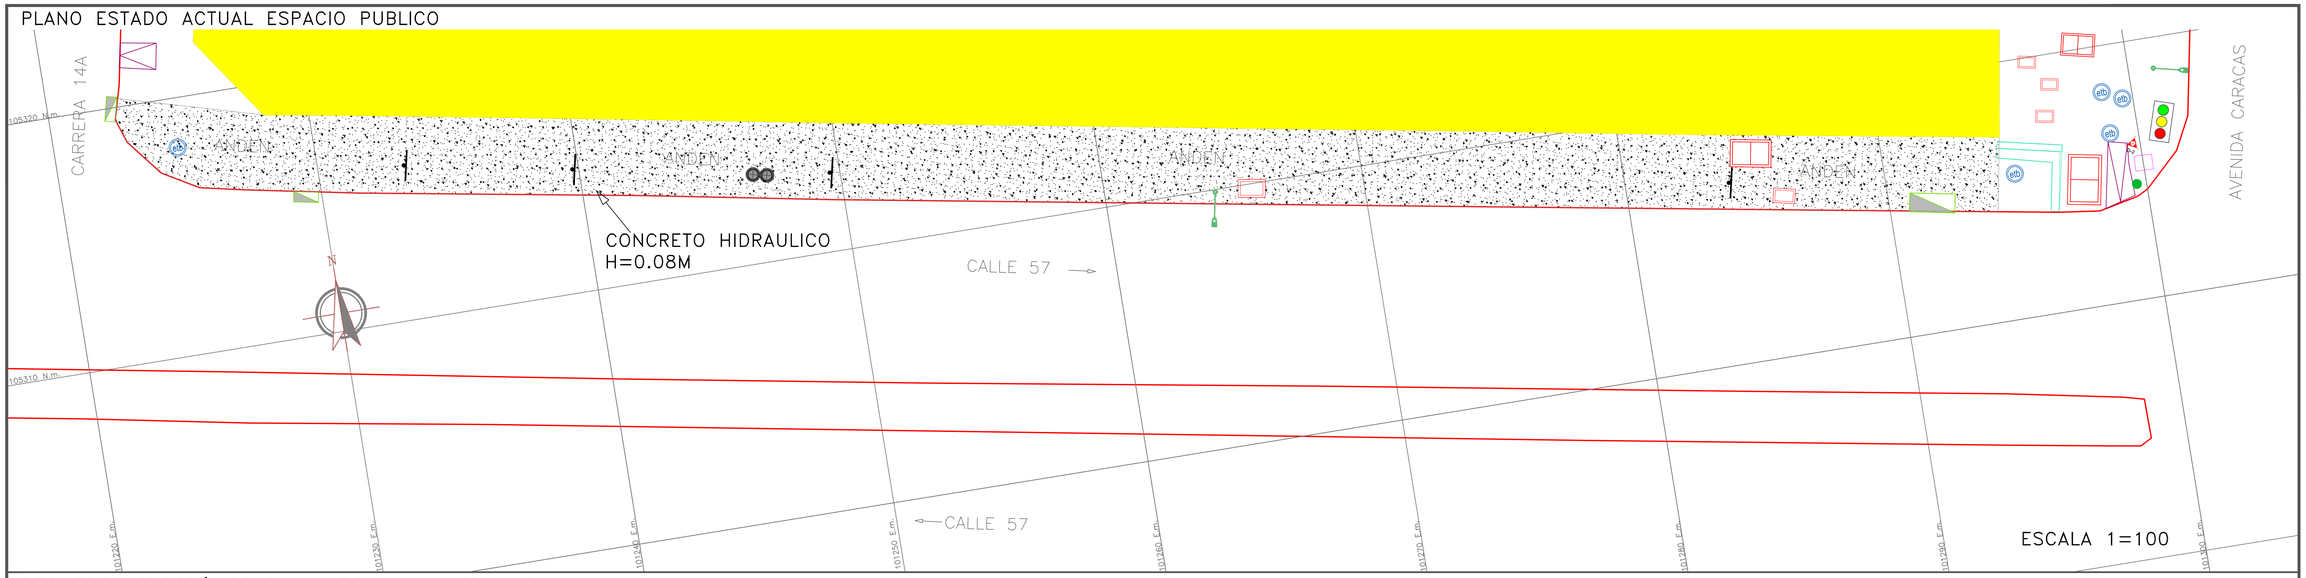
REGISTRO FOTOGRÁFICO DE LA ZONA A INTERVENIR

ELEMENTO		DESCRIPCIÓN	ESTADO			
			B	R	M	N/A
MATERIALES		Anden existen en losas de concreto hidraúlico, se encuentra tipo de daño de losa dividida: es aquella que esta fraccionada por grietas en cuatro o más pedazos debido a sobrecarga o a soporte inadecuado. El estado de la estructura está en condición avanzada de deterioro, reflejando una pérdida de capacidad de soporte.			M	
MOBILIARIO URBANO

Señales de tránsito verticales, algunas desplomadas y otra de tipo informativa se encuentra con plastico semi cubierta.	B			
MOBILIARIO URBANO

Canecas de recolección de residuos, deterioradas		R		
MOBILIARIO URBANO		Cuenta con un poste de alumbrado público/luminaria				N/A
CONSTRUCCION ENTORNO

Existe el Colegio Manuela Beltran, con cerramiento perimetral y fachada en ladrillo con pintura(grafiti) y estructura metálica tipo reja color negro en parte superior del muro. Hacia la cra 14 se evidencia construcción y fachada esta en pañete y pintura(grafiti), con desgaste natural.	B
