INFORME FINAL DE OBRA

CONTRATO DE OBRA PÚBLICA NO. 597 DE 21 DE DICIEMBRE DE 2024 PARA ADECUACION DE LA CUBIERTA DE LA BIBLIOTECA DE LA INSTITUCION EDUCATIVA EL CUSIANA, DEL CENTRO POBLADO PASO CUSIANA DEL MUNICIPIO DE TAURAMENA, CASANARE.

INFORME DE OBRA PRESENTADO AL MUNICIPIO DE TAURAMENA

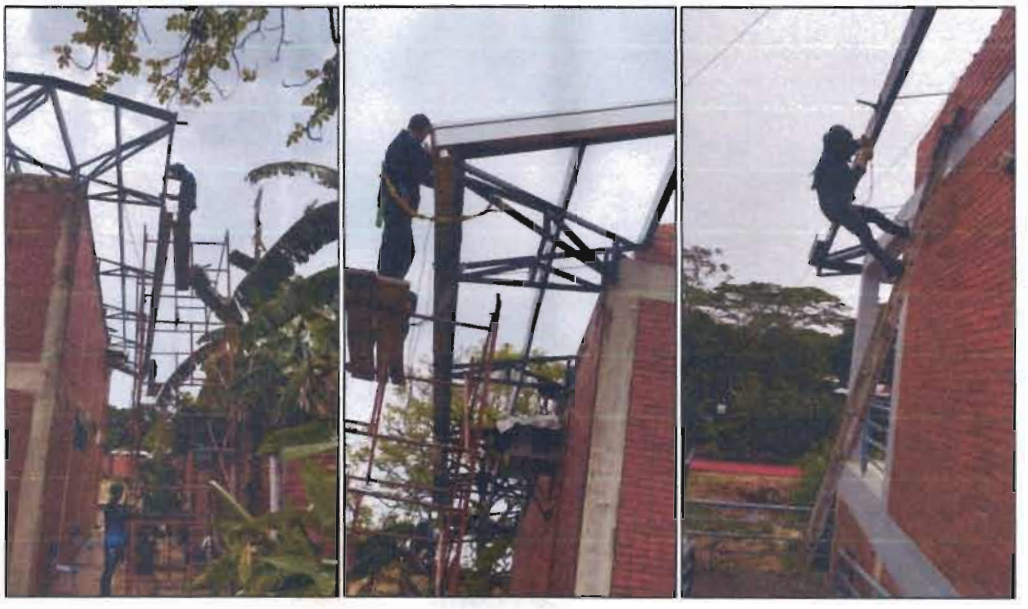
8.3.3. LIMPIEZA Y LAVADO MECÁNICO DE PERFILES METALICOS TIPO: CORREA, CERCHA ANGULO, ALTO 100 - 250 MM Y ANCHO 50 - 200 MM

Los perfiles metálicos presentaban acumulación de residuos, polvo y guano, lo que favorecía procesos de oxidación y afectaba el estado general de la estructura de cubierta. Por ello, se procedió a su limpieza mediante cepillado mecánico rotativo y aplicación de soluciones desengrasantes y desinfectantes biodegradables, apropiadas para superficies metálicas expuestas.

Posteriormente, se realizó un lavado a presión con agua limpia para remover completamente los residuos y productos de corrosión sueltos, seguido de un secado por ventilación natural.

Esta intervención fue esencial para detener el avance de la corrosión, extender la vida útil de la estructura metálica existente y garantizar condiciones seguras para las siguientes fases constructivas.
