SDHT-1160-2024-037

Referencia: **Contrato de obra No. 1164 de 2023** cuyo objeto es: **"CONTRATAR LA EJECUCIÓN DE LAS OBRAS PARA LA IMPLEMENTACIÓN DE LAS ACCIONES DE ACUPUNTURA URBANA EN LOS TERRITORIOS PRIORIZADOS POR LA SECRETARÍA DISTRITAL DEL HÁBITAT."**

Asunto: **RESPUESTA TRASLADO COMUNICADO 1-2024-2403 – OBSERVACIONES A LOS ESTUDIOS Y DISEÑOS**

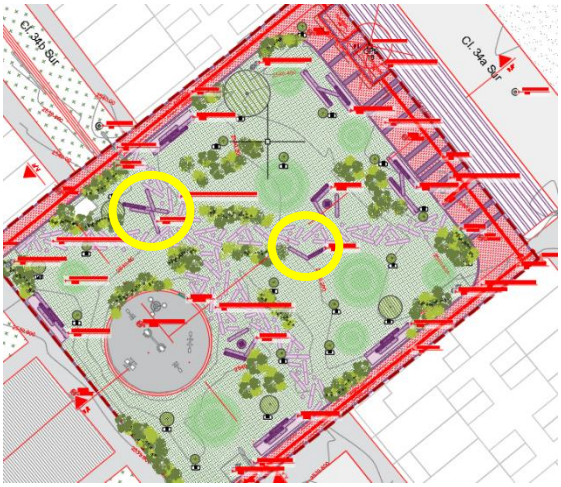
- En planos aparecen dos estancias de contemplación EC01 y en presupuesto dos EC02.
- Falta definir el juego a instalar.
- No se hace mención de lo necesario para el desagüe de la zona de juegos infantiles en piso de caucho
- De acuerdo con lo definido en mesa de trabajo se debe retirar ese acceso propuesto por detrás de la zona de juegos, ya que por árboles existentes no se puede ejecutar:

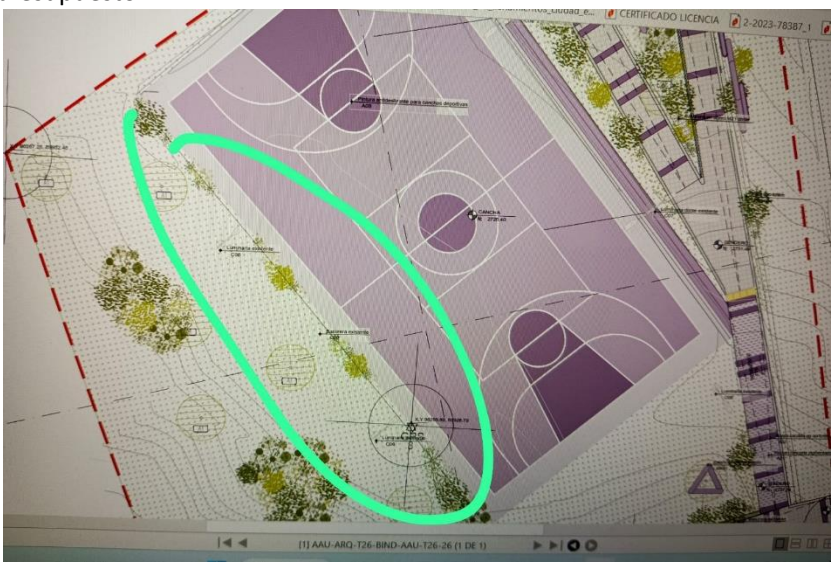
CAMELIA:

- En planos se cuenta con 4 estancias de contemplación EC01 y en presupuesto 4 EC02
- En planos aparecen 2 estancias de contemplación EC05 y en presupuesto 2 EC06
