| ALCALDÍA MUNICIPAL DE CAJICA | GESTIÓN DE INFRAESTRUCTURA Y OBRAS PUBLICAS | CÓDIGO: GIO-FM-004 |
|---|---|---|
| | ACTA DE VECINDAD | FECHA: |

| CONTRATO No. : | 007-2024 | | | | | Hoja 1 de | |
| OBJETO: | CONSTRUCCION, MEJORAMIENTO Y ADECUACION DEL ESPACIO PUBLICO DEL CAMINO DE SAN ANTONIO DE LA VEREDA CALAHORRA EN EL MUNICIPIO DE | | | | | | |
| CONTRATISTA: | CONSORCIO EDINTER | | | | | | |

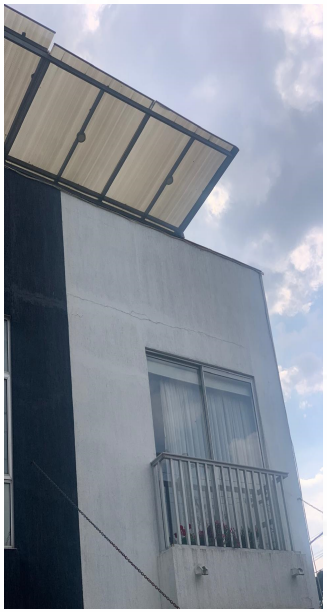
## 1. REGISTRO FOTOGRAFICO DE FACHADA

La casa cuenta con 3 locales comerciales, en el local 1 encontramos desprendimiento de hilada de ladrillos continuo a zona de parqueaderos, fisura entre sardinera y guarda escobas, desprendimiento leve de guarda-escobas, fisura de tableta en zona de ingreso, rotura de guarda escobas ingreso al local, grieta leve entre marco de persiana con el techo, en el local 2 evidenciamos desportillamiento de la hilada de ladrillos continuo a zona de parqueadero, en el local 3 evidenciamos fisura de tabletas en zona de ingreso al local, la fachada del segundo y tercer piso cuenta con una fisura sobre balcon y terraza, en el 3 piso se evidencia desprendimiento del pañete, en el ingreso a parqueaderos de la casa continuo a los medidores evidenciamos una humedad por la pared
