Ministerio de Salud y Protección Social República de Colombia Dirección de Prestacion de Servicios Subdireccion de Infraestructura en Salud	CODIGO DEL PRESTADOR 19 (DEPTO) 517 (MUNICIPIO) 00075 (INSTITUCION) 01 (SEDE)	A 1	FICHA DE EVALUACION INFRAESTRUCTURA PÚBLICA EN SALUD

Nombre del establecimiento: UNIDAD DE ATENCION EN SALUD INZA . ESE TIERRADENTRO

1.3 OBJETO DEL PROYECTO **UNIDAD DE ATENCION EN SALUD INZA**

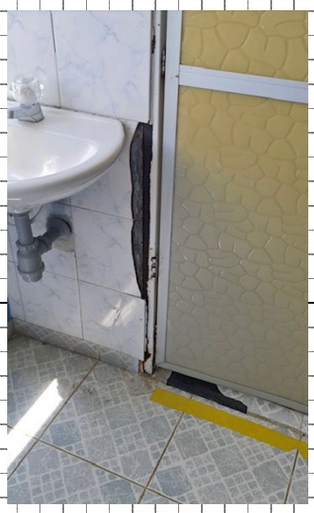
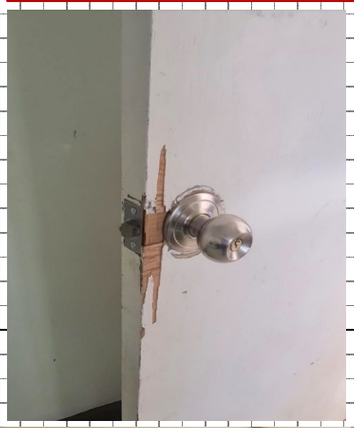
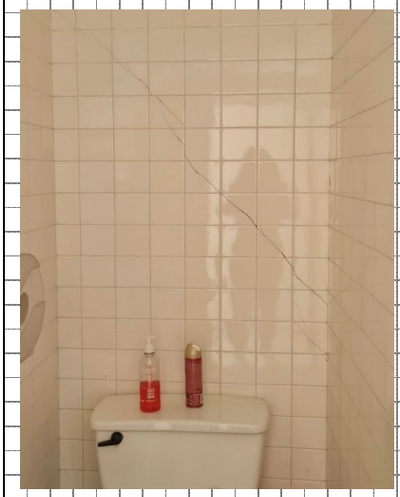
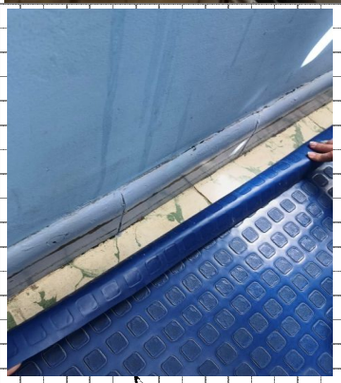
SERVICIO:PRIMER PISO ADMON
TERCER PISO FISIOTERAPIA

ELEMENTOS AFECTADOS											
PISOS		PAREDES		CIELORASOS		PUERTAS		VENTANAS		CUBIERTAS	
Material	Estado	Material	Estado	Material	Estado	Material	Estado	Material	Estado	Material	Estado
BALDOSA	MAL	PINTURA	M	ESTUCO PINTURA	R	MADERA	M				
CANTIDAD APROXIMADA A INTERVENIR (M2- ML-Unidad)		167		418		186		10

ELEMENTOS AFECTADOS											
PISOS		PAREDES		CIELORASOS		PUERTAS		VENTANAS		CUBIERTAS	
Material	Estado	Material	Estado	Material	Estado	Material	Estado	Material	Estado	Material	Estado
BALDOSA	MAL	PINTURA	M	ESTUCO PINTURA	R						
CANTIDAD APROXIMADA A INTERVENIR (M2- ML-Unidad)		35		130		82
