SECRETARÍA DISTRITAL DE INTEGRACIÓN SOCIAL	Código
	SUPERVISIÓN JARDÍNES INFANTILES COFINANCIADOS	Versión
	COMPONENTE AMBIENTES EDUCATIVOS Y PROTECTORES	Fecha
	ACTA DE VISITA	Página

FECHA DE LA VISITA	HORA DE INICIO	NOMBRE DEL JARDÍN INFANTIL
30 / 5 / 2024	N/A	MAMÁ CANGURO

RECONOCIMIENTO ESTRUCTURAL Y VULNERABILIDAD SISMICA

ESTRUTURA LOS CEREZOS

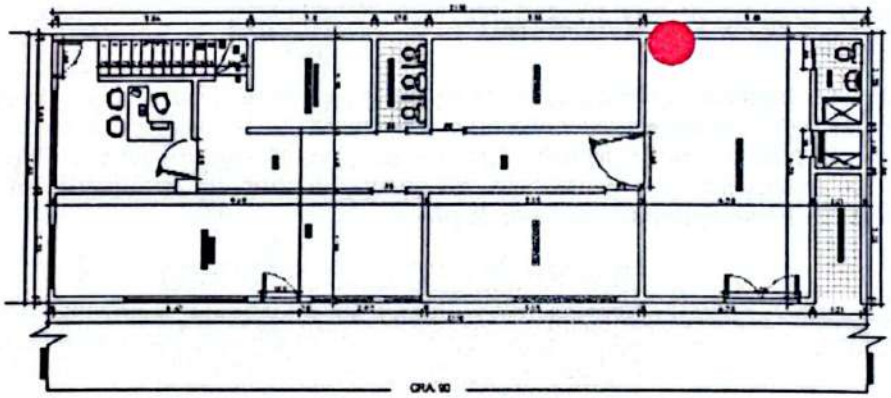
De acuerdo con las inspecciones visuales realizadas en sitio, así como la experiencia con este tipo de estructuras se presume un cimiento compuesto por piedra rajón y cemento, lo que se conoce como un cimiento ciclópeo, sin refuerzo, de espesores variable según el muro. Cabe mencionar que este tipo de construcciones presentaban este tipo de cimentación, que para la época era competente. Aunque existen algunos asentamientos en el costado sur únicamente se observan algunas fisuras en los muros y algunos dientes en mampostería.

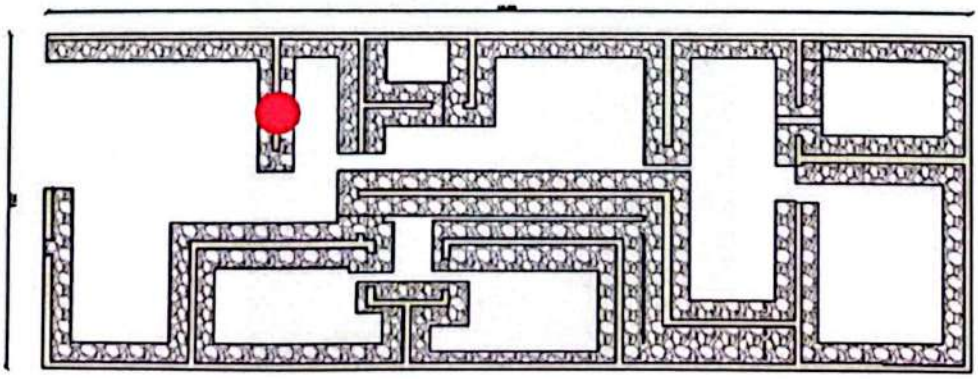
Zona de verificación de cimiento existente

También existe una construcción nueva de cuatro pisos pegada a la estructura sin su respectiva junta sísmica, lo que ha simple vista a generado los asentamientos más marcados en el costado sur. sin embargo, ***a nivel de cimentación no se observan daños en el cimiento ciclópeo.***

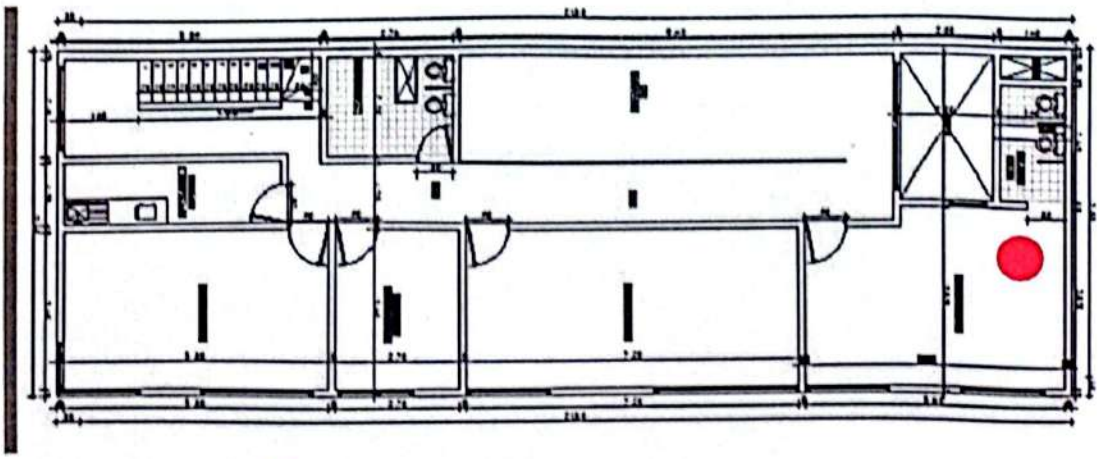
Zona de verificación de placa existente

Para conocer la placa existente se realizaron las inspecciones visuales sobre algunos elementos existentes donde se pudo relacionar el espesor y algunas adiciones en etapa posterior con elementos tipo vigas. Se presume que los diámetros y la separación, de los refuerzos son diámetro #3, de acuerdo con lo que se encuentra en algunos sitios. ***En general el concreto se observa en muy buenas condiciones no se aprecian daños en la placa.***

Se encontró una placa de espesor 12 cm, con una armadura de refuerzo # 3 en las dos direcciones. No se observan grandes fisuras.

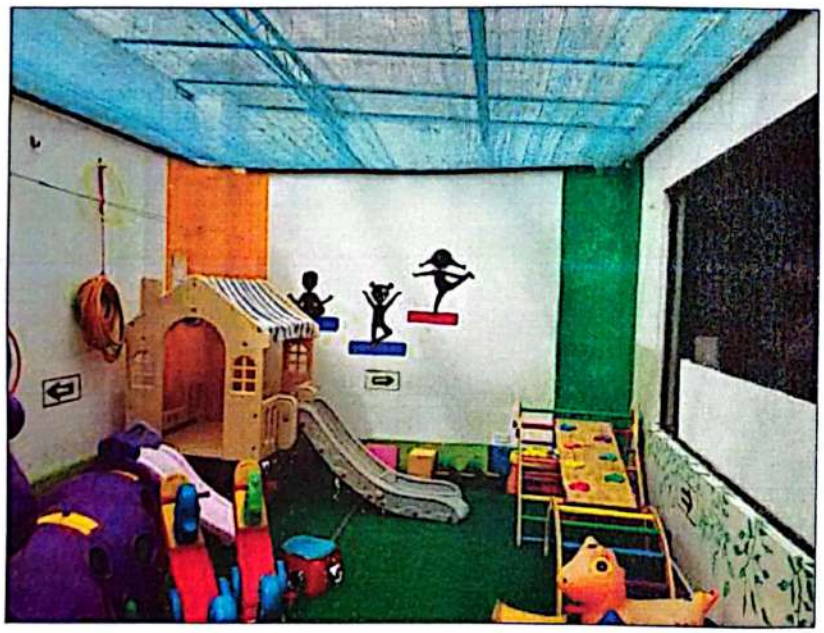
En el tercer piso existe una cubierta liviana en la parte posterior que se construyó en algún periodo posterior a la construcción de la placa, donde se ubico una columna de espesor 25 cm para sostener una cubierta liviana con algunas cerchas en ángulo. Cabe resaltar que esta área en principio era un patio y fue complementada la placa tana de segundo como de tercer piso.

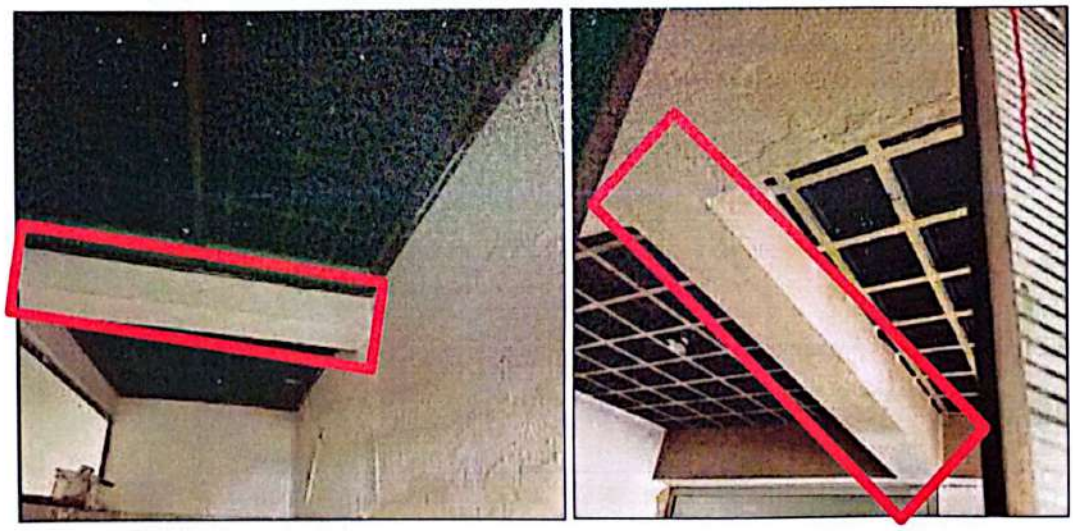
En la placa de segundo piso en algunos tramos existe al igual una placa maciza de espesor también 12 cm apoyada sobre unos perfiles metálicos cuadrados, que a su vez descansan sobre los muros portantes. Y una columna esquinera, es la única columna del sistema que se desarrolló para sostener una placa traslucida en vidrio. De esta manera se proyectan celosías en vidrio que permiten el paso de la luz para la iluminación de los espacios.

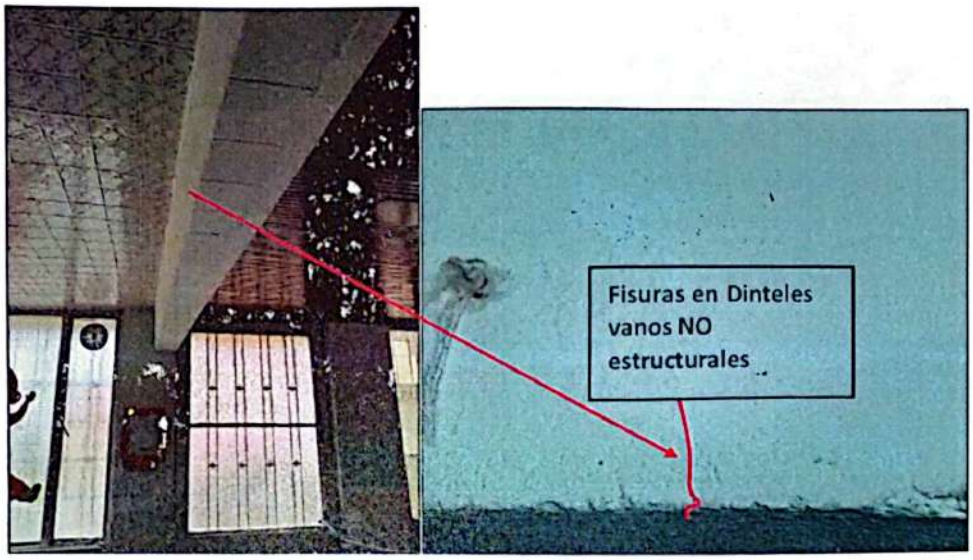
Piso 1

El sistema murarío presenta algunas patologías producto de humedades por capilaridad y otras por infiltraciones de agua, sin embargo, sin embargo se ha mitigado la humedad con mantenimientos cabe resaltar que es necesario mantenerla estructura para que no presente problemas estructurales a futuro.

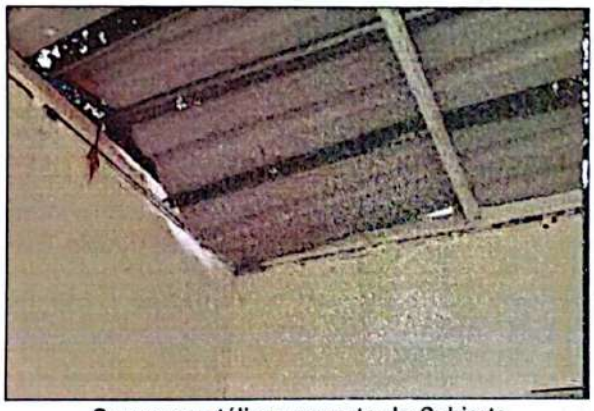
Composición cubierta liviana

Aunque la cubierta es bastante liviana con teja metálica, ***Sin embargo, se observa que la cubierta liviana se encuentra en perfectas condiciones sin grandes daños.***

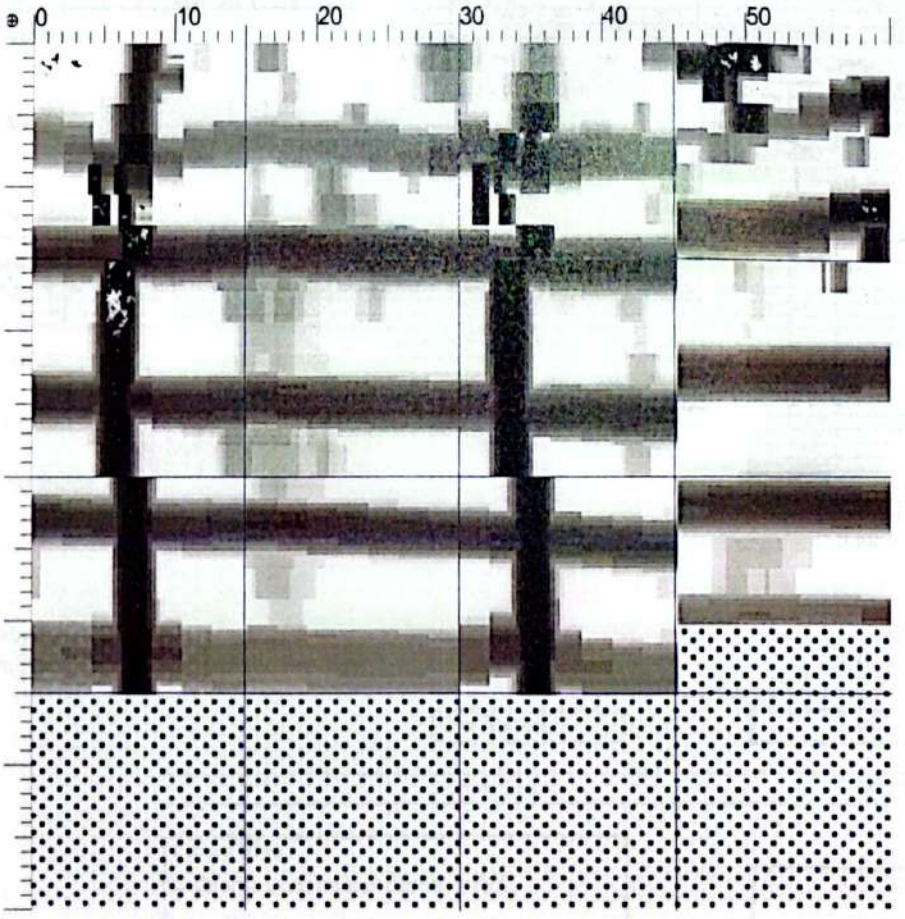
Para conocer la armadura de la placa existente se contrató una lectura de escáner sobre el diafragma para relacionar los diámetros y la separación, de los refuerzos. En general el concreto se observa en muy buenas condiciones no se aprecian daños en la placa. Anexo al informe se presentan los ensayos realizados a la placa de entrepiso.

PROYECTO: Estructura Jardin mama canguro
Elemento: Placa Eje (2)-(A-B) - Toma Inferior - Piso 2
Ref. Verticales. 3/8" Profundidad: 10 mm. Espaciamientos: 150 mm.
Ref. Horizontales. 3/8" Profundidad: 11 mm. Espaciamientos: 150 mm.
F-8
