OBJETO: REALIZAR MANTENIMIENTO PREVENTIVO DE LAS INSTALACIONES DE UN PREDIO UBICADO EN LA CARRERA 13 NO. 2 - 32/34, COMÚNMENTE DENOMINADO "PUEBLITO CRIOLLO" DE PROPIEDAD DE LA ALCALDÍA MUNICIPAL DE TAURAMENA.

INFORME DE SUPERVISION No. 01 FINAL

MUNICIPIO DE TAURAMENA
SECRETARIA DE INFRAESTRUCTURA

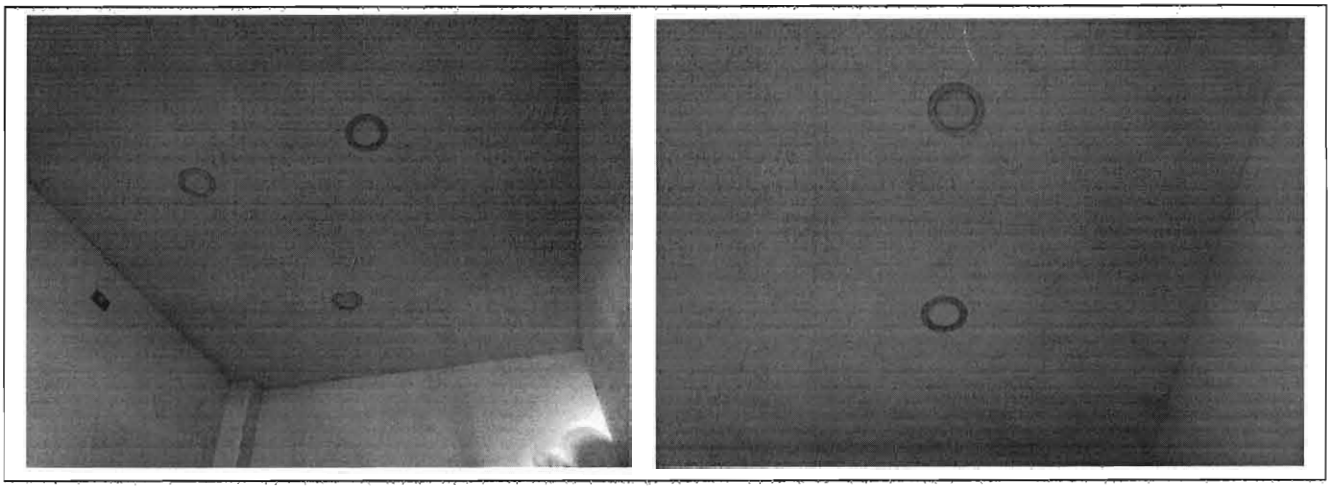
Al llegar al sitio, correspondiente a los dos salones ubicados en el segundo piso del bloque de la edificación "Pueblito Criollo", se constató la presencia de humedad previamente registrada en las actas de visita técnica elaboradas durante la fase de diagnóstico del proyecto. Esta afectación fue ocasionada por la infiltración de agua de lluvia a través de la cubierta, lo que generó deterioro en el cielo raso de dichas áreas.

FOTOGRAFÍA No. 1
Estado final del cielo raso con material de lámina en superboard, finalizado y pintado con Viniltex.

Ante esta situación, se procedió a ejecutar el retiro del material dañado, aplicando los procedimientos establecidos para este tipo de intervención, y empleando herramienta menor. El desmontaje del cielo raso afectado se realizó de forma manual, en las áreas previamente vistas.

Para la ejecución del ítem, se tomaron las medidas del cielo raso a instalar, luego de haber desmontado el que existia, y que estaba ya afectado por las condiciones de humedad. Con las cantidades corroboradas se adquirió el insumo de lámina en superboard, y haciendo uso de la herramienta menor se realizó el procedimiento para la instalación y aplicación de pintura Vinitex, para proporcionarle a las láminas cubrimiento y la máxima durabilidad. Al realizar esta actividade no se presentó ningún inconveniente.

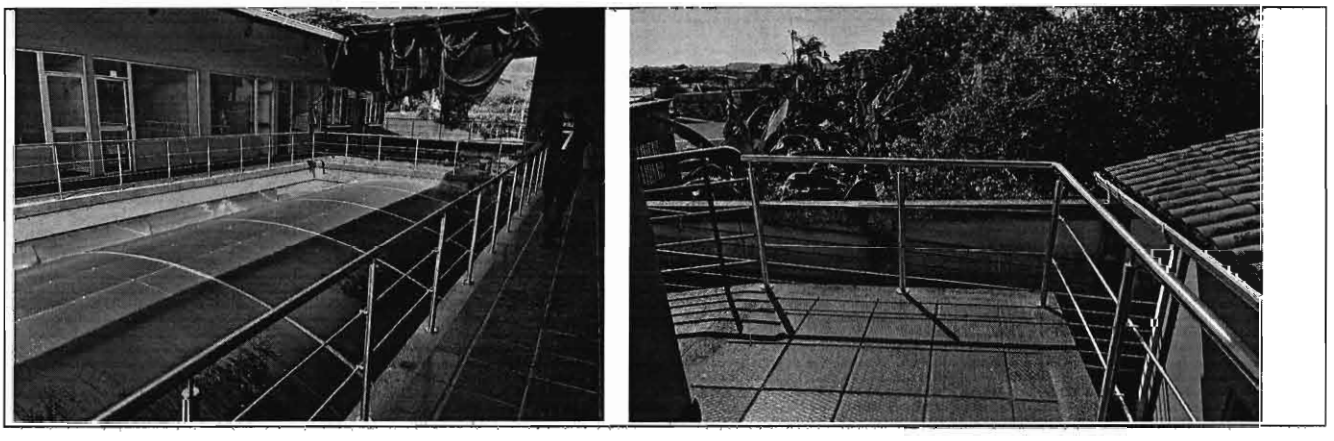
FOTOGRAFÍA No. 2
Barandas en acero inóxidables instaladas, con las especificaciones técnicas requieridas.

Una vez finalizado el desmonte total de las barandas de madera por parte del contratista, y adquirido en su totalidad el insumo correspondiente al ítem descrito (incluyendo todos los accesorios, soportes y anclajes necesarios), se procedió, mediante el uso de herramienta menor, a la instalación de 48,9 metros lineales de baranda en acero inoxidable.

La instalación se realizó conforme a las especificaciones técnicas establecidas en la planeación del proceso, cumpliendo con los requisitos de diámetro, calibre y demás características técnicas definidas en los planos y fichas del proyecto.

La ejecución de esta actividad se desarrolló sin presentar inconvenientes técnicos, logrando una correcta fijación y alineación de los elementos instalados, garantizando su funcionalidad y estabilidad estructural.

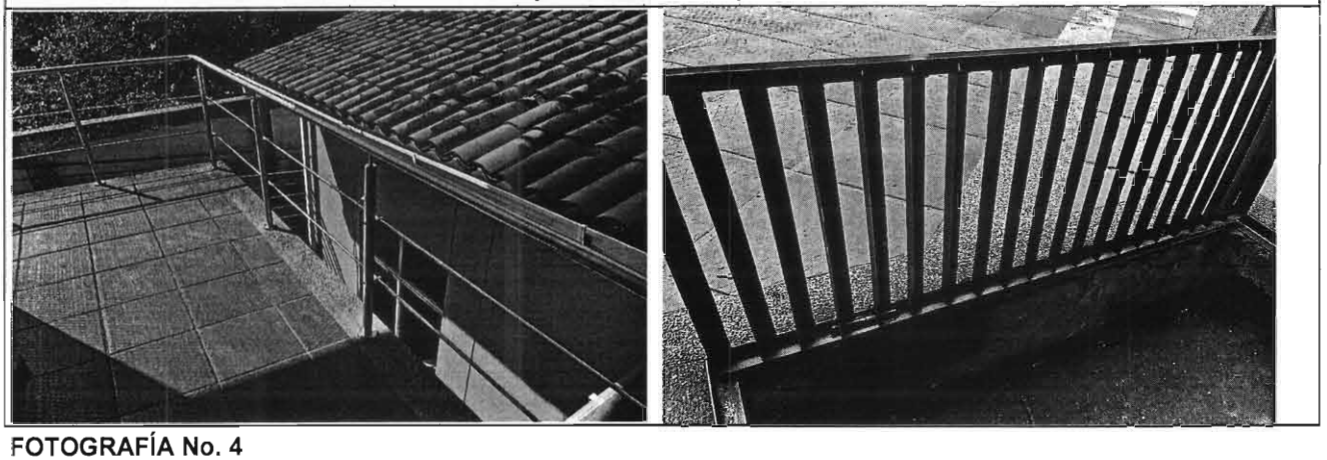
FOTOGRAFÍA No. 3
Instalación de barandas en acero inoxidables, y instalación de rejillas en acero.

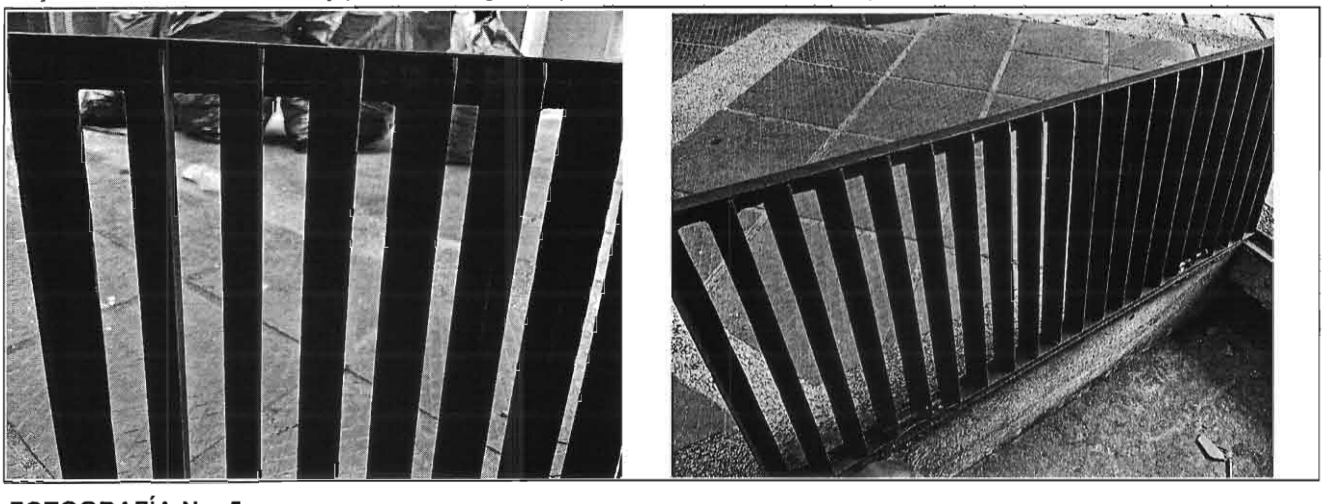
FOTOGRAFÍA No. 4
Rejillas en acero instaladas y pintadas, según especificaciones técnicas del proceso.

Previamente a la ejecución del ítem que nos hace referencia, se acompañó al contratista en la inspección al momento de medir las dimensiones del especio a ocupar con la rejilla, la cual, su diametro de espesores, distancias y demás dimensiones, debían obedecer a las dispuestas dentro del APU del ítem, por tanto, en el momento de ser elaborada, debía guardar similitudes con las demás del recinto, pues, estas poseen las mismas especificaciones de las que hacen parte del proceso; las cantidades contratadas por metro cuadrádo, correspondían a tres rejillas en sitio, en el momento de su puesta se usaron los equipos y demás herramienta menor planificada, y sin ningún inconveniente se logró su instalación.

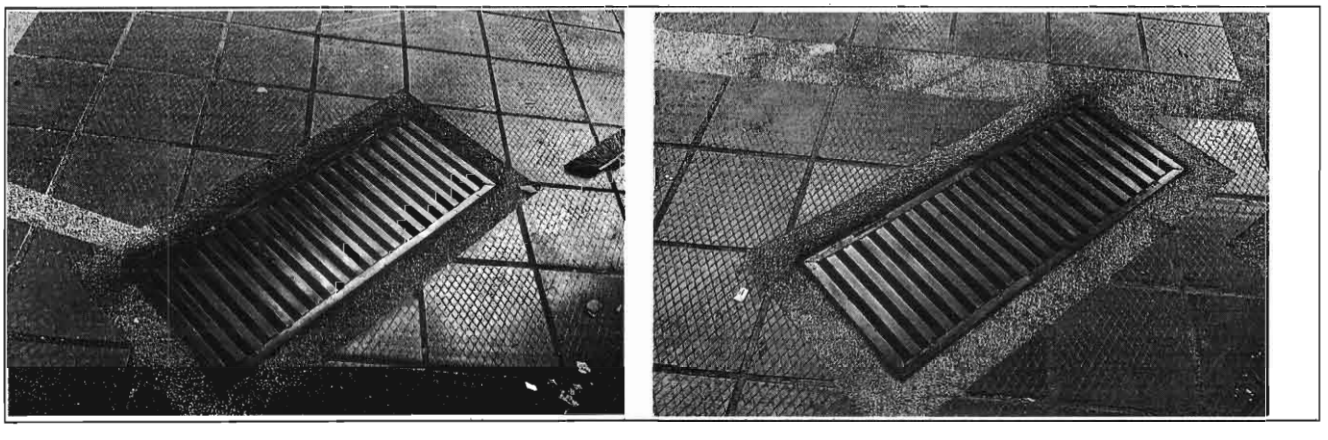
FOTOGRAFÍA No. 5
Rejillas en acero instaladas y pintadas, según especificaciones técnicas del proceso, vista en planta.
