CONTRATO: Mantenimiento preventivo, correctivo y adecuaciones a los inmuebles de la Corporación Autónoma Regional del Centro de Antioquia – Corantioquia 2025

INFORME #01
PRIMER PAGO

Obras civiles para Mantenimiento preventivo, correctivo y adecuaciones a los inmuebles de la Corporación Autónoma Regional del Centro de Antioquia – Corantioquia

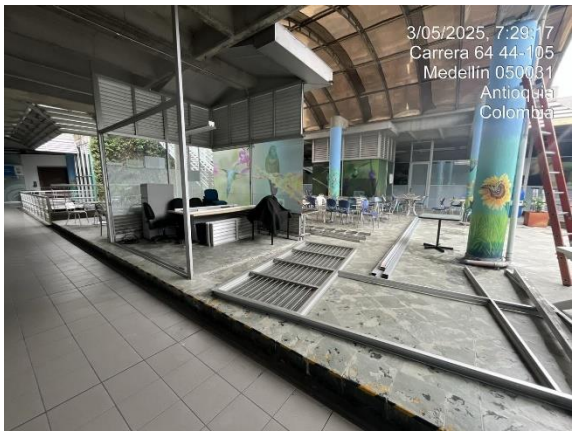
Figura 2: desmonte de puerta existente en bodega.

Este item comprende los trabajos necesarios para realizar el desmonte de la puerta doble ala metálica con vidrio, de la parte de las bodegas en el nivel 1, se realiza el debido desmonte de manera cuidadosa de la puerta existente, para posteriormente poder ser instalada de nuevo y en buen estado, esta actividad comprende la desinstalación de los marcos metálicos en aluminio y las alas de la misma puerta.

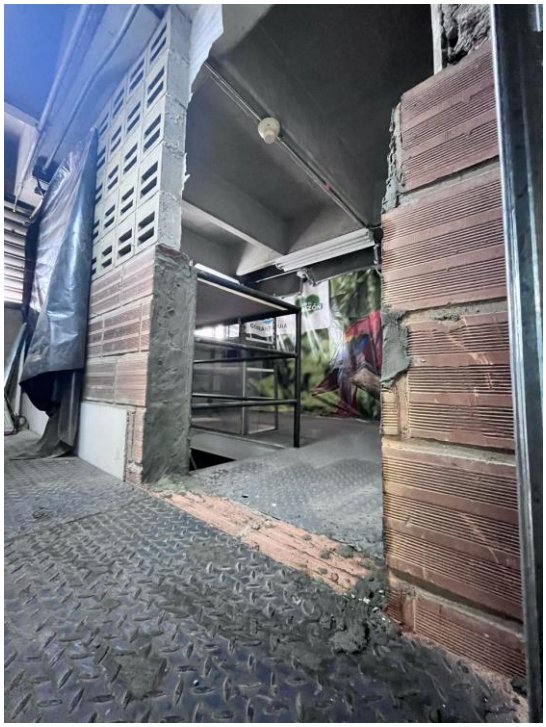
Esta actividad se refiere a la desinstalación del modulo lateral existente en al espacio del sindicato, ya que se tendra que expander esta zona.

Se desinstala un modulo correspondiente a 11.10 m2

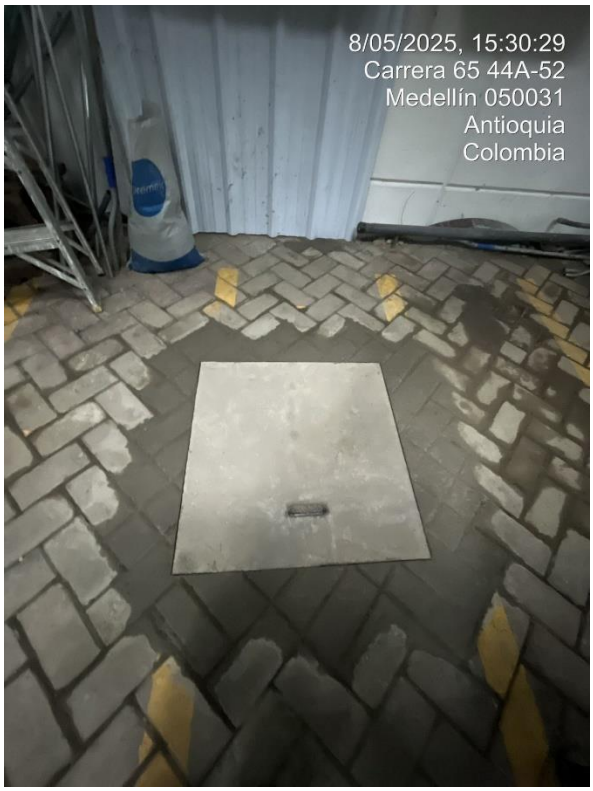
Esta actividad se refiere al desmonte temporal del adoquin existente en la zona del parqueadero en la sede central, debido a que fue necesario para implementar un caja de inspeccion sanitaria y para el mantenimiento de la tuneria sanitaria de esta zona. Se desmonto y reinstalo 3.94m2 de adoquin.

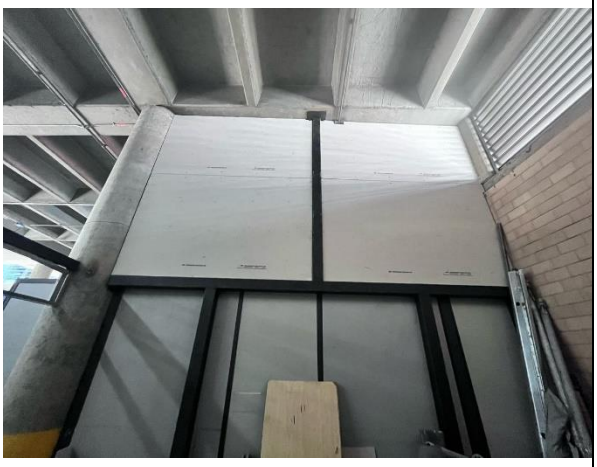
REGISTRO FOTOGRAFICO SEDE ANDES

Esta actividad se refiere al suministro e instalación de revoque sobre las paredes que se restauraron de las bodegas en la sede territorial de andes.

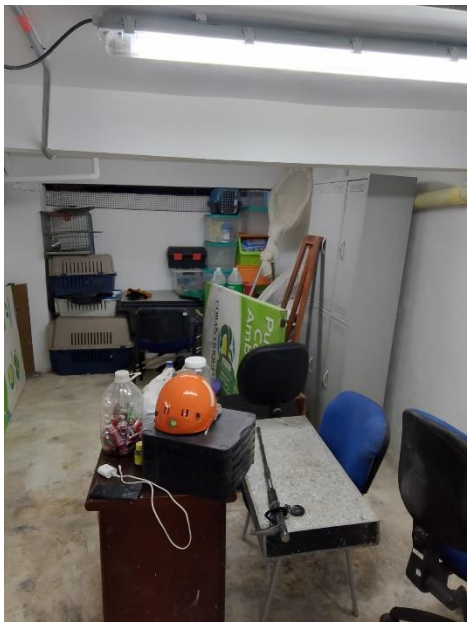
APLICACIÓN DE PINTRURA SOBRE MUROS	APLICACIÓN DE PINTRURA SOBRE MUROS

Esta actividad se refiere al suministro e instalación de la pintura para todas las paredes en superboard, teniendo en cuenta que se aplica por ambas caras de las paredes.

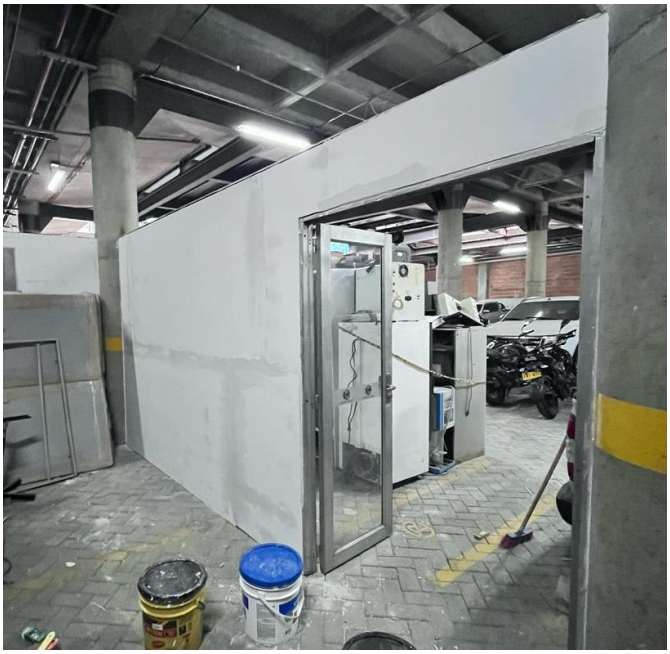
REGISTRO FOTOGRAFICO DESMONTE DE ESTRUCTURA EN DRYWALL VIEJO

Esta actividad se refiere al desmonte de la estructura que se encontraba construida en Sistema drywall, en la zona de las bodegas del nivel 01 de la sede central de corantioquia, se realize una desinstalación total de 8.10m2.

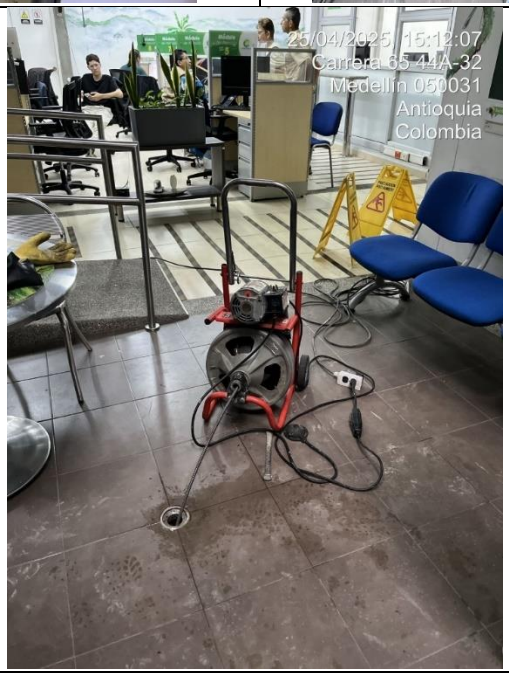
ANP- 09 DISGANOSTICO Y HORAS EMPLEADAS DE OFICAL PARA ENCONTRAR PROBLEMA DE TAPONAMIENTO DE ALCANTARILLADO.

Esta actividad refiere al diagnóstico del estado de la tuberia en sede central, por el cual se estaba devolviendo el agua en los baños y sifones de piso, en esta actividad se alquila gusana destaqueador para poder encontra el tapon o problema de la tuberia. Se tubo durante dos dias esta herramienta.

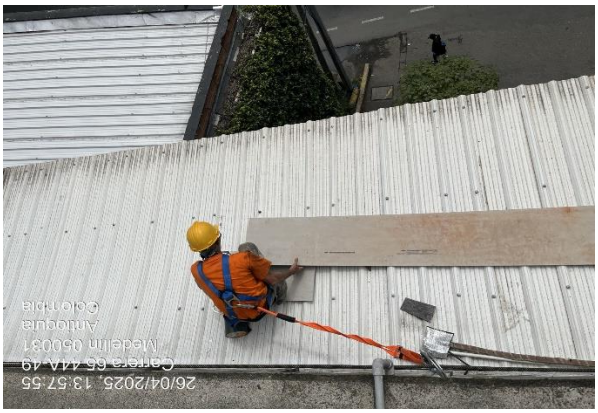
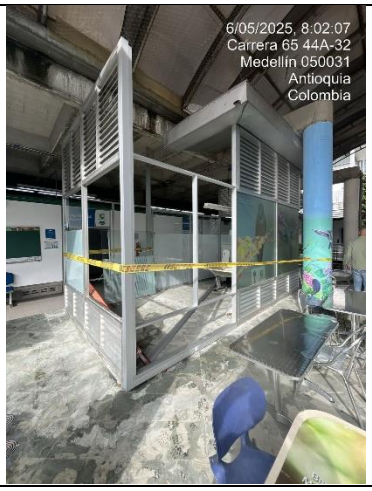
DEMARCACION Y SEÑALIZACION DE OBRA: Durante este periodo, para la intervención de las actividades realizadas en la sede central, fue necesario realizar demarcaciones de zonas de riesgo donde se estaban realizando las actividades en la edificación.

Se realizó delimitación con cinta de peligro, realización de sendero peatonal, señalización de caída de objetos, entre otros.
