GOBERNACION DEL HUILA CONTRATO DE OBRA No. 1151 DE 2024	**ACTA DE COMITÉ TECNICO DE OBRA No. 1** - CONTRATISTA: **CONSORCIO MEJORAMIENTO CAMPOALEGRE 2024** - INTERVENTORIA: **CONSORCIO INFRAESTRUCTURA CAUCA – CONTRATO 1416/2024** - OBJETO: **MEJORAMIENTO DE VÍAS URBANAS MEDIANTE LA CONSTRUCCIÓN DE PAVIMENTO RIGIDO EN LA DIAGONAL 9 DEL MUNICIPIO DE CAMPOALEGRE DEL HUILA.**	Página 1 de 4 FECHA: Día: 27 Mes: 12 Año: 2024

Seguimiento al contrato de obra 1151 de 2024 cuyo objeto corresponde a: **MEJORAMIENTO DE VÍAS URBANAS MEDIANTE LA CONSTRUCCIÓN DE PAVIMENTO RIGIDO EN LA DIAGONAL 9 DEL MUNICIPIO DE CAMPOALEGRE DEL HUILA.**

ACTA DE VECINDAD

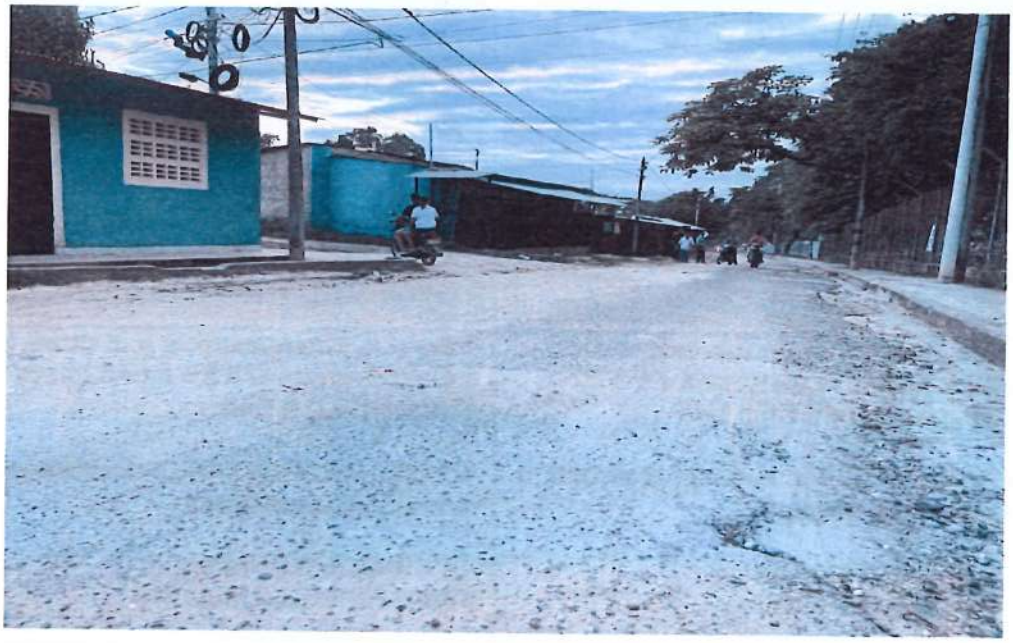
Foto 3. Boca Calle hasta inicio de cuadra. Desde la abscisa K0 + 570 hasta la abscisa K0 + 545 Ancho de la vía con sardinel instalado a lado y lado de la vía K0 + 570: 6.80 metros K0 + 545: 6.60 metros	**Foto 4. Corresponde a la cuadra N°3.** Desde la abscisa K0 + 545 hasta la abscisa K0 + 510. Ancho de la vía con sardinel instalado a lado y lado de la vía K0 + 545: 6.60 metros K0 + 510: 7.40 metros

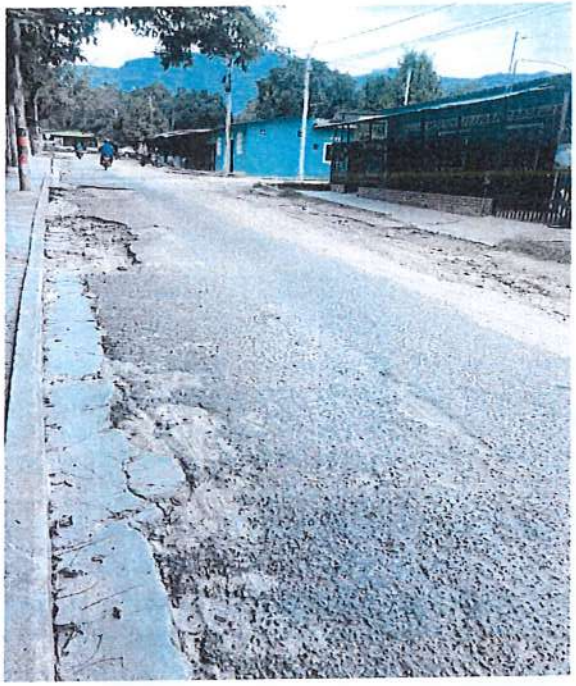
Foto 4. Corresponde a la cuadra N°4. Desde la abscisa K0 + 500 hasta la abscisa K0 + 470. Ancho de la vía con sardinel instalado a lado y lado de la vía K0 + 500: 7.45 metros K0 + 540: 7.50 metros	**Foto 5. Corresponde a la cuadra N°5.** Desde la abscisa K0 + 470 hasta la abscisa K0 + 430. Ancho de la vía con sardinel instalado a lado y lado de la vía K0 + 470: 7.40 metros K0 + 430: 7.20 metros

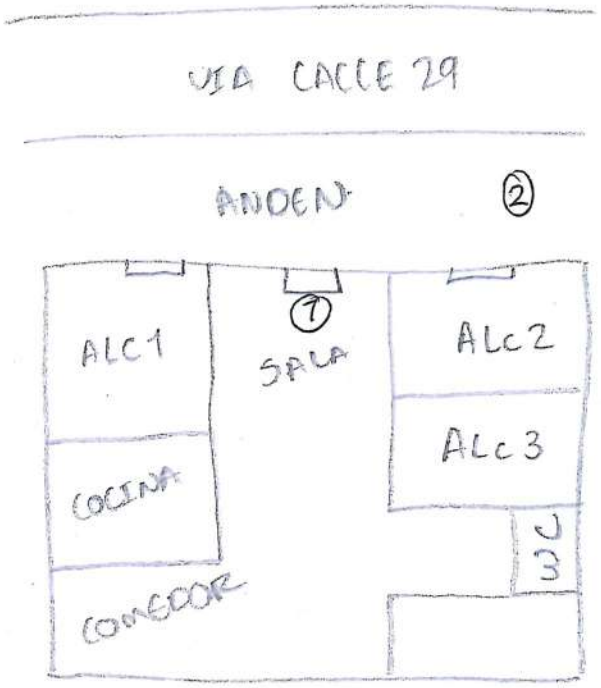
1 frente a la puerta, en el piso se evidencia una grieta aproximadamente de 1.50 mts.

2 en la parte derecha del anden, se evidencian 3 grietas de aproximadamente de 2 mts.

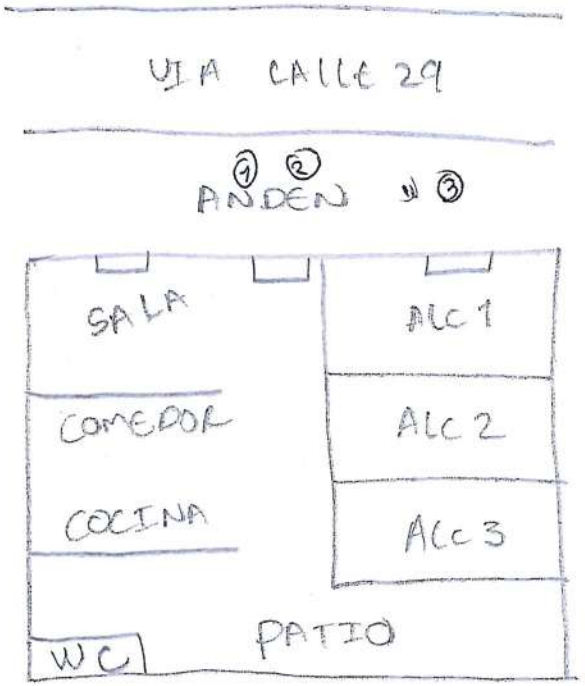
(1) En el anden, frente a la puerta del lado izquierdo se evidencia grieta de 2m aproximado, profonda y abierta.

(2) En el anden, frente a la puerta del lado derecho se evidencia grieta de 170 cm aproximado.

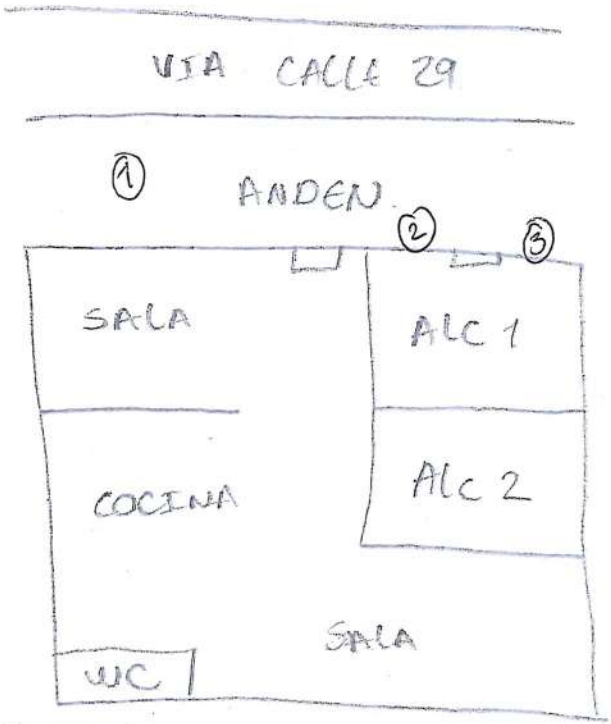
1. Se evidencia grietas profundas, de aproximadamente 2 mts, en general, alrededor de un tronco, en el anden del lado izquierdo.
2. En el muro de la fachada parte derecha se evidencia una grieta en forma de Y con aproximado de 80 cm, lado izquierdo de la ventana.
3. En la parte derecha del muro de la fachada, hay otra grieta, aproximadamente de 150 cm al lado derecho de la ventana.
