INFORME DE MANTENIMIENTO MOTOCICLETAS DE TRANSITO Y POLICIA GUATAPE.

En el siguiente informe se detallan las actividades realizadas a las motocicletas y los repuestos suministrados.

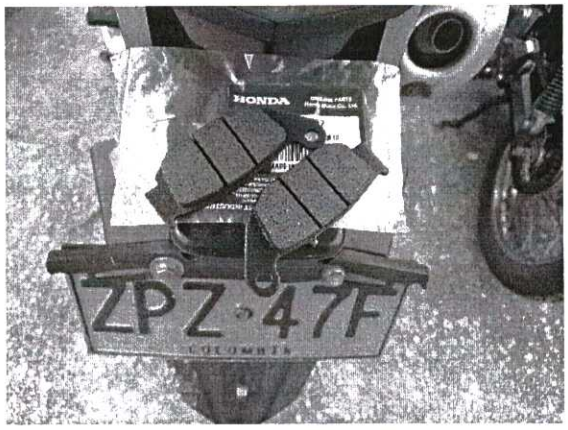
1. 08 de marzo, ingresa la moto XTZ 250 de placa ABC72D para mantenimiento correctivo en el cual se realiza el cambio de la llanta trasera, se cambiar el aceite del motor y su respectivo filtro de aceite, se evidencia que la cantidad de aceite drenado es baja lo cual indica que la motocicleta está presentando consumo de aceite, se recomienda realizar inspección en la cabeza de fuerza ya que esto puede generar daños mayores al motor, durante el cambio de la llanta se evidencia desgaste en las pastillas del freno trasero por lo cual son reemplazadas por unas nuevas, a su vez se evidencia desgaste en el kit de arrastre por lo cual también es reemplazado.

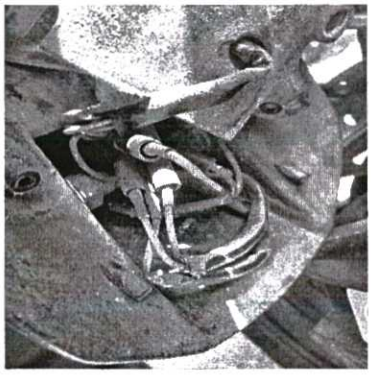
3. 17 de marzo, ingresa la motocicleta XRE 300 de placa UHW 49G, para realizar cambio de pastillas de freno trasero.
   Pastillas de freno $ 170.000 mano de obra $ 20.000

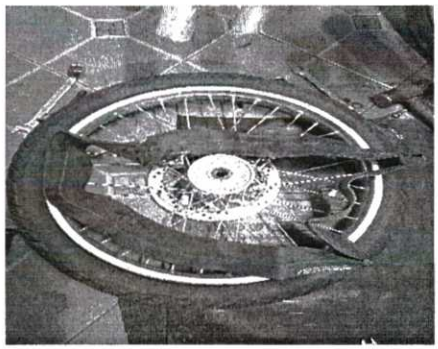
6. 01 de abril, ingresa la motocicleta XRE 300 de placa KFA 16G, para realizar cambio de aceite de motor con su respectivo filtro y a su vez cambiar las pastillas de freno trasero.
   Aceite Honda 10w40 2 unid $ 84.000 pastilla freno trasero $ 170.000
   Filtro de aceite $ 68.000 Mano de obra $ 35.000

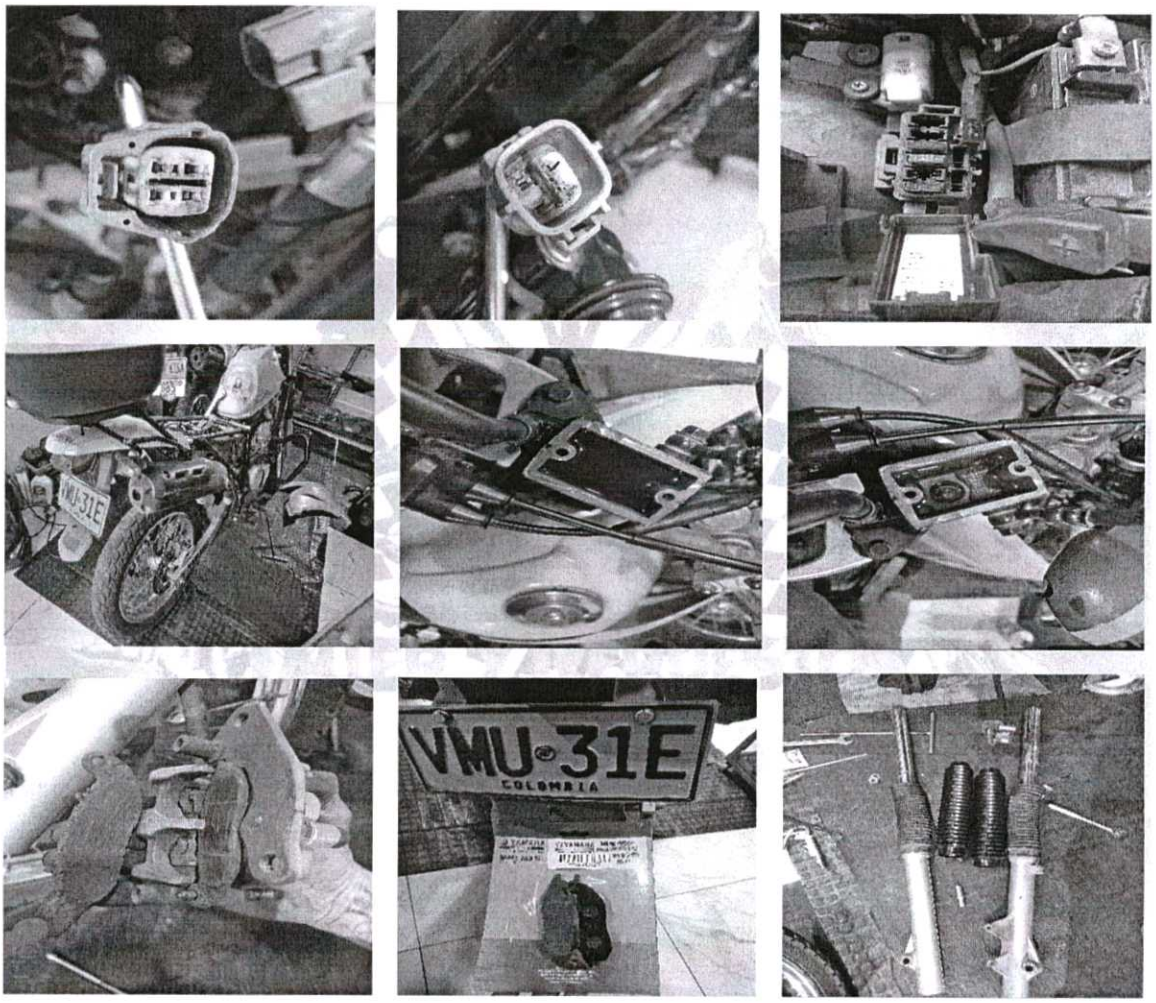
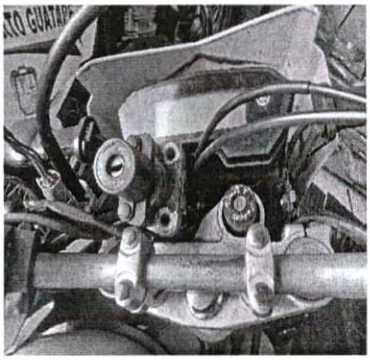
17. 24 de abril, ingresa la motocicleta XTZ 250 de placa VMU 31E, para mantenimiento correctivo al sistema eléctrico de la motocicleta por fallas en el encendido, se reemplaza el switch de encendido, se realiza mantenimiento preventivo al sistema de frenos trasero y delantero y se reemplaza las pastillas delanteras por desgaste, se cambian los fuelles guardapolvo de la suspensión delantera, se reemplaza el kit de arrastre por uno nuevo ya que el existente está en mal estado, durante el cambio de la llanta se evidencia fisura en el aro del rin donde ajusta el radio, se recomienda reemplazar el aro por uno nuevo, se realiza el cambio de aceite y su respectivo filtro de aceite, para finalizar el servicio realizamos mantenimiento a la bomba de gasolina en el cual se reemplaza el filtro tamiz de la bomba.

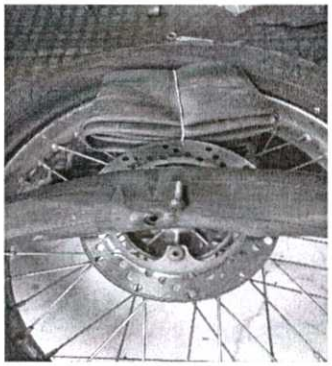
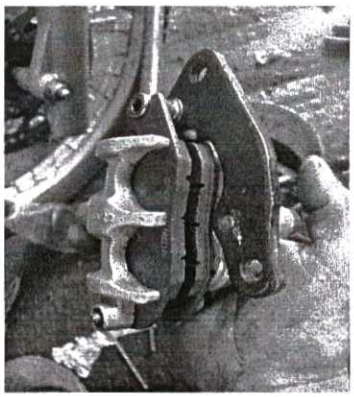
18. 04 mayo, ingresa la motocicleta XTZ 250 de placa VMU30E, para mantenimiento preventivo en el cual se le realiza mantenimiento al sistema de frenos trasero y delantero y se cambia las pastillas traseras por desgaste, se cambia el kit de arrastre, la llanta trasera y el neumático por desgaste, se cambian los fuelles guardapolvo de las barras de suspensión delantera, se realiza cambio de aceite y filtro de aceite.

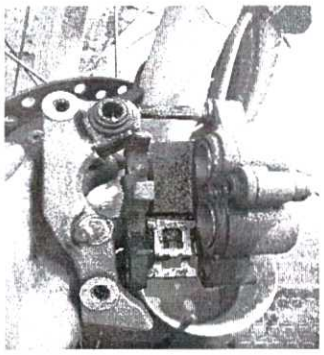
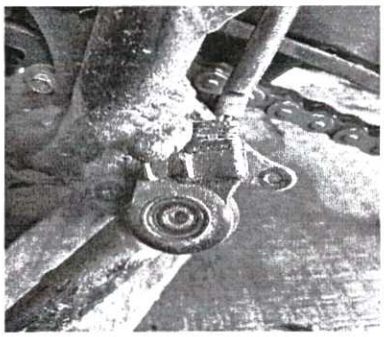
19. 08 de mayo, ingresa la motocicleta XRE300 de placa ZPZ 47F, para mantenimiento correctivo al sensor del gato lateral ya que este se encuentra dañado y apaga la motocicleta, se procede a desarmar el sistema del sensor y realizar la reparación del mismo, se realiza mantenimiento al sistema de frenos trasero y delantero, cambio de kit de arrastre y cambio de llanta trasera, durante el procedimiento se evidencia desgaste en los cauchos de la campana, se recomienda reemplazarlos, para finalizar el mantenimiento se realiza cambio de aceite con su respectivo filtro de aceite.
