# REPORTE SERVICIO TÉCNICO

**REPORTE #2540379**

| **Equipo: NEVERA** | **Identificador NEV-LSPM-MIBA1** | |
| REPORTE DE MANTENIMIENTO | | |

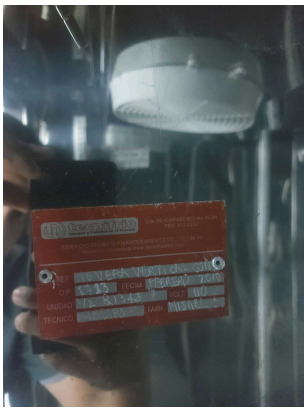
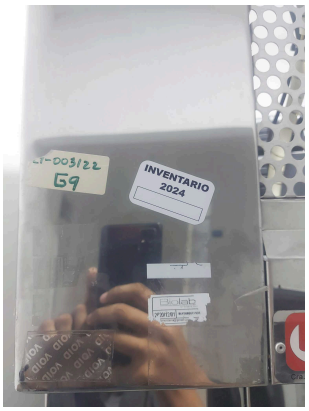
**ASPECTO FÍSICO INICIAL DEL EQUIPO:**

| **Equipo: NEVERA** | **Identificador NEV-LSPM-MIBA1** | |
|---|---|---|
| **PERIODICIDAD DEL SERVICIO:**<br>Mantenimiento periódico preventivo semestral (6 meses) | **DESCRIPCIÓN FALLA REPORTADA:**<br>Equipo presenta fuga de refrigente en el sistema | |

| **ESTADO FUNCIONAL EN QUE SE ENCUENTRA EL EQUIPO:** | **TRABAJOS REALIZADOS:** | **OBSERVACIÓN TRABAJOS REALIZADOS:** |
|---|---|---|
| En servicio | Se realizó inspección del estado físico del equipo., Se realizó limpieza general del equipo., Se verificaron sistemas eléctricos y/o electrónicos, Se verificaron y lubricaron sistemas mecánicos., Se verificaron sistemas neumáticos., Se verificaron sistemas hidráulicos., se realizó verificación del estado del display - pantalla., Se realizó verificación de parámetros funcionales., Se realizaron pruebas de funcionamiento., Se verificó estado funcional de perilla reguladora. | Equipo presenta fuga de refrigente en el sistema de refrigeración y se realiza corrección de fugas, carga de refrigerante y reemplazo de filtro de secado<br>Equipo presenta luces fuera de servicio |

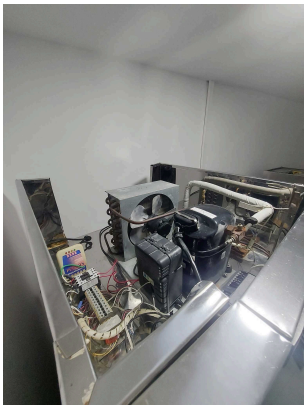
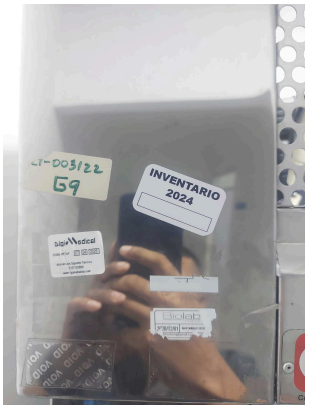
ASPECTO FÍSICO FINAL DEL EQUIPO:

| OBSERVACIONES, RECOMENDACIONES Y ESTADO FINAL DEL EQUIPO | |
|---|---|
| Equipo presenta fuga de refrigerante en el sistema de refrigeración y se realiza corrección de fugas, carga de refrigerante y reemplazo de filtro de secado<br>Equipo funcional | |
