REPORTE SERVICIO TÉCNICO

REPORTE #2538025

Equipo: NEVERA DOBLE PUERTA		**Identificador 0483 053609**
Formulario		
REPORTE DE MANTENIMIENTO		
CIUDAD: Montería	**FECHA:** 07/04/2025	**NOMBRE DEL EQUIPO** Nevera Doble Puerta
MARCA DEL EQUIPO Inducol	**MODELO DEL EQUIPO** EIC V 39	**SERIE** 0483 053609
UBICACIÓN Microbiologia de alimentos	**CODIGO** I1-003152 LSPD-H3	**SERVICIO SOLICITADO:** Mantenimiento preventivo.
PERIODICIDAD DEL SERVICIO: Mantenimiento periódico preventivo semestral (6 meses)	**DESCRIPCIÓN FALLA REPORTADA:** Equipo requiere cambio de termostato, reparación de bajñndeja de drenaje del evaporador, y recarga de refrigerante

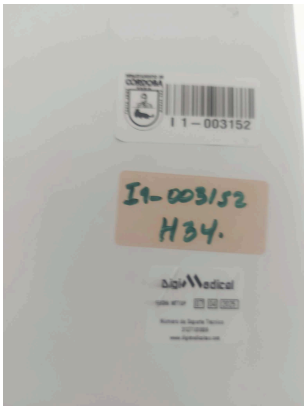
ASPECTO FÍSICO FINAL DEL EQUIPO:

Se realizó mantenimiento preventivo.
Equipo funcional
