INFORME DE VISITA A LAS ESTACIONES DE SERVICIO EN EL DEPARTAMENTO DE NARIÑO MUNICIPIO SAPUYES

MINISTERIO DE MINAS Y ENERGÍA - MME

Elaborado por:
JOSE DAVID OVALLE FERNANDEZ
WILMAR MAURICIO ALZATE CERON
ANDREA MERCEDES ESGUERRA ALVIS
Dirección de Hidrocarburos
MAYO 2025

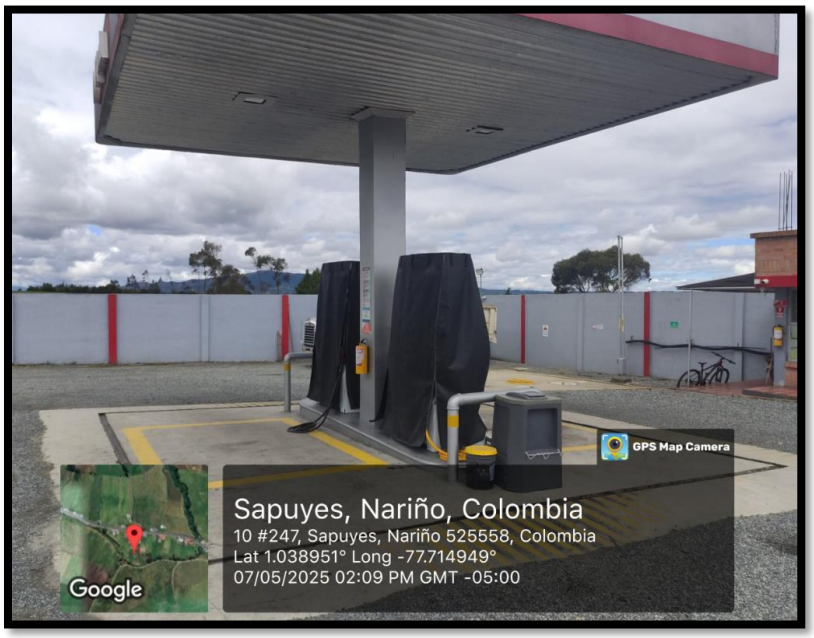
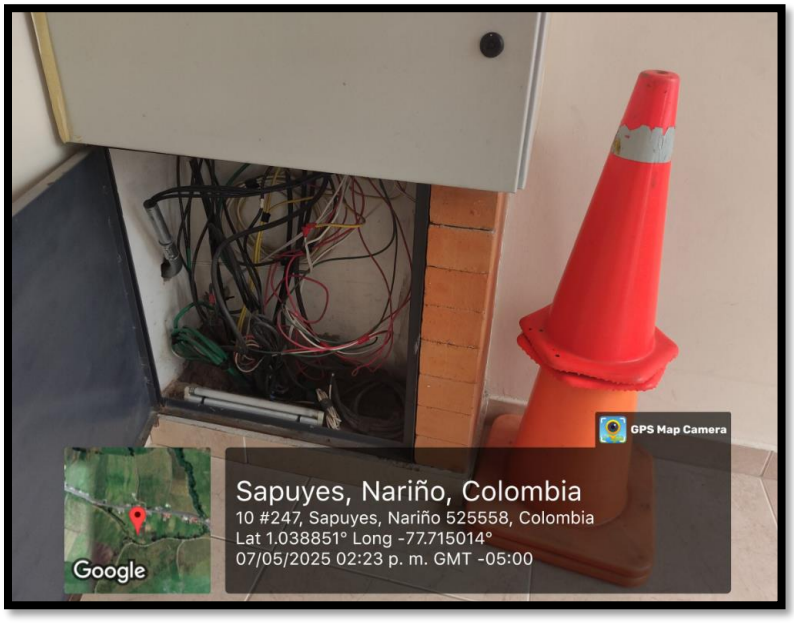
La estación aporta: póliza vigente, certificado de inspección vigente de la empresa ICONTEC, presentan licencia de construcción de la estación, planos de construcción, cuentan con contrato de mayorista con la empresa Terpel; certificado de tuberías y accesorios en UL 971 o EN 14125, certificados de los dispositivos de rotura (breakaway) en UL567 (UL-567A/UL567B). en general la estación cumple con todos los documentos solicitados.

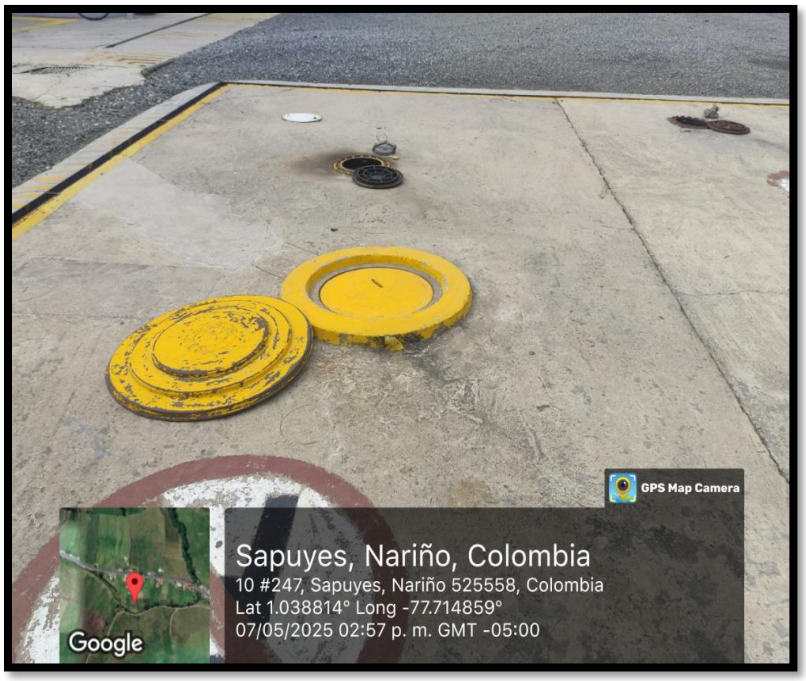
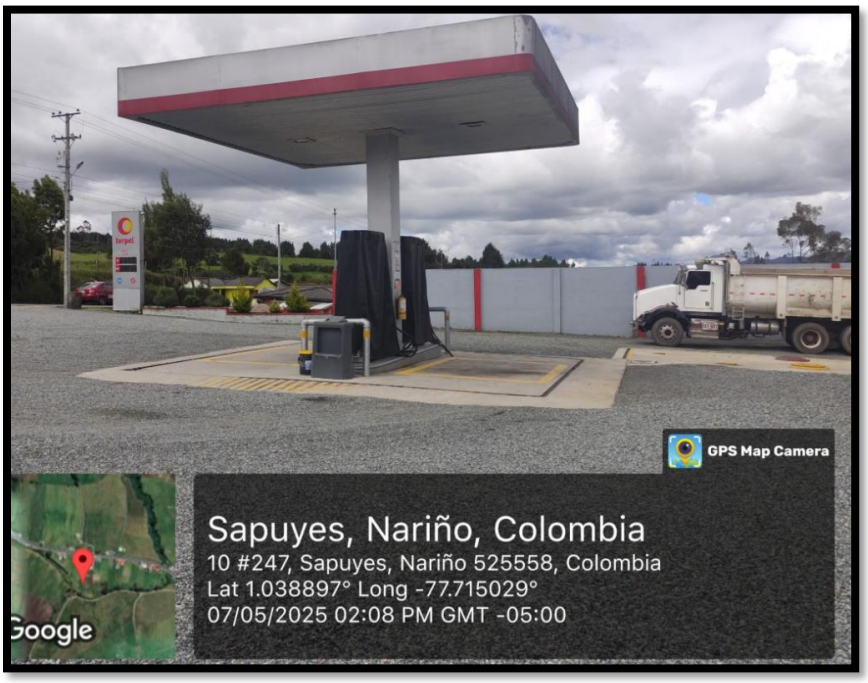
✓ Se identificaron hallazgos menores en las cubiertas de las redes eléctricas externas.
✓ No se encontraron los chaflanes de 3 cm requeridos en el ingreso de las tapas de los tanques de almacenamiento.

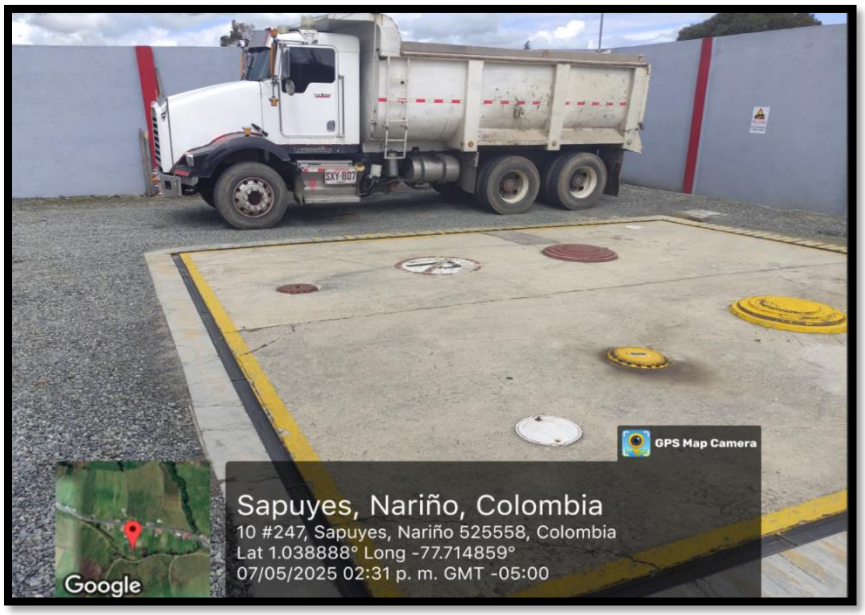
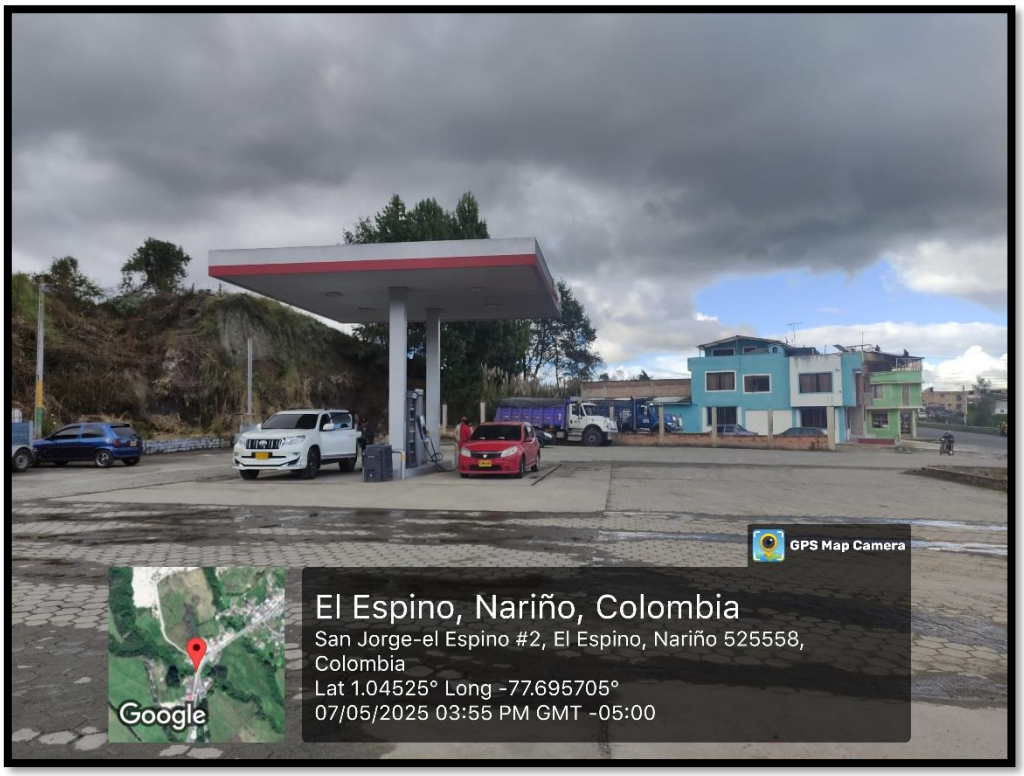
- ✓ Durante la visita, la estación no prestaba atención al usuario, manifestando que no contaba con combustible exento de IVA y aranceles, y que su operación únicamente se lleva a cabo cuando dispone del cupo correspondiente para dicho combustible.

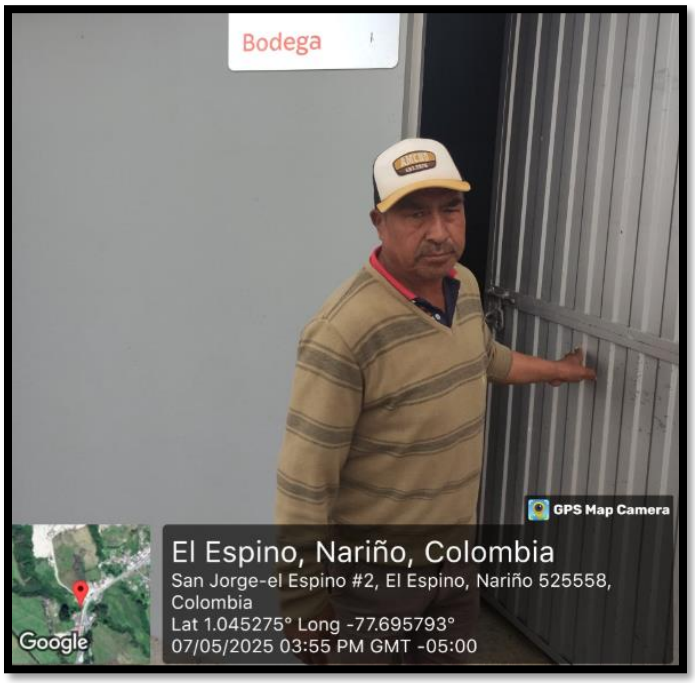
Manifiesta quien atiende la visita que no cuenta con toda la documentación en sitio ya que los tienen en otro municipio, por lo que, de la documentación solicitada, contaba con 4 de 13 de los documentos solicitados al momento de la visita, como informe de instalación de tanques, certificado de capacitaciones y bitácora de mantenimiento.

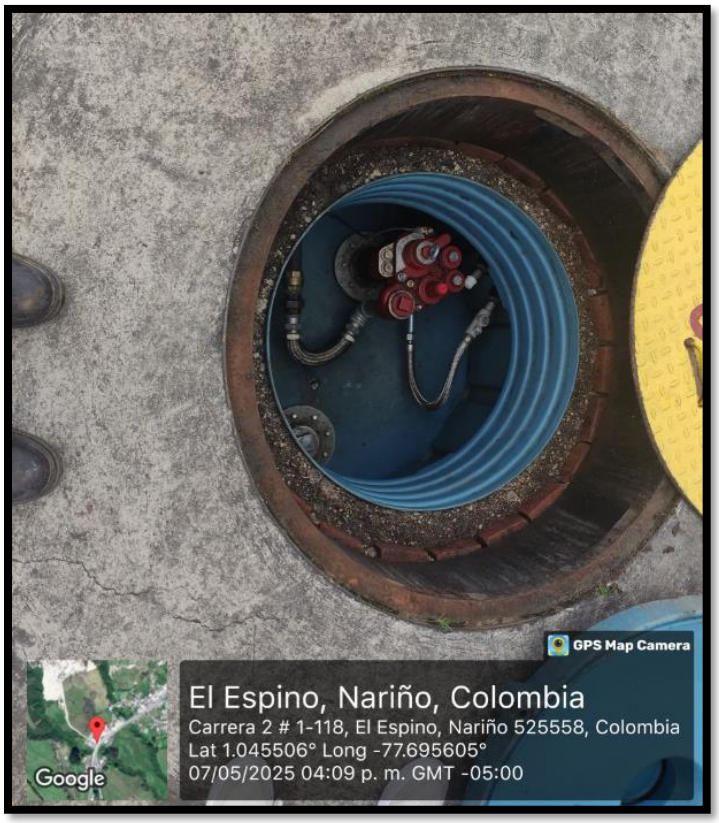
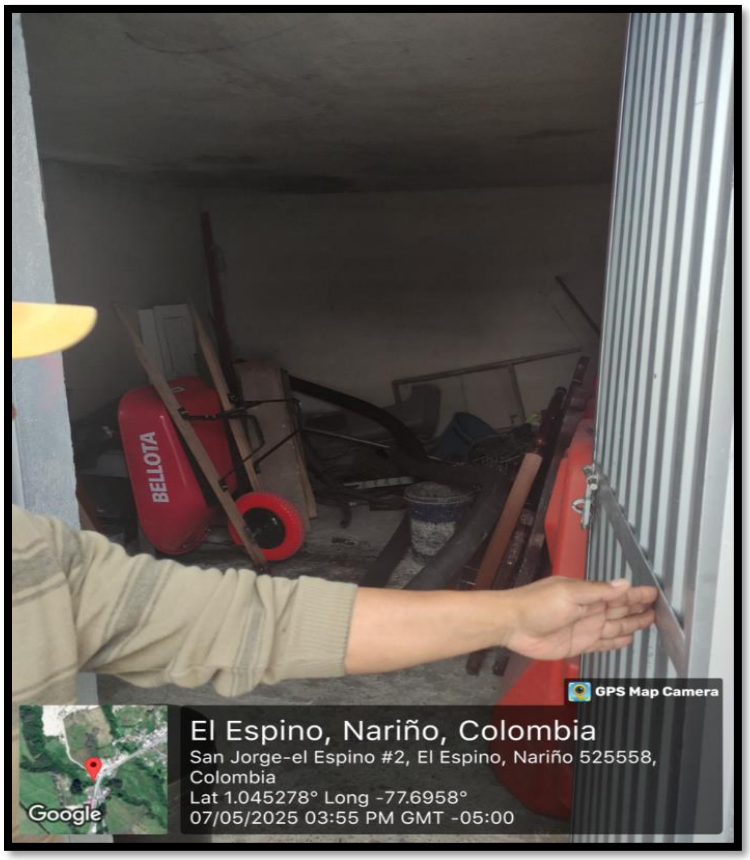
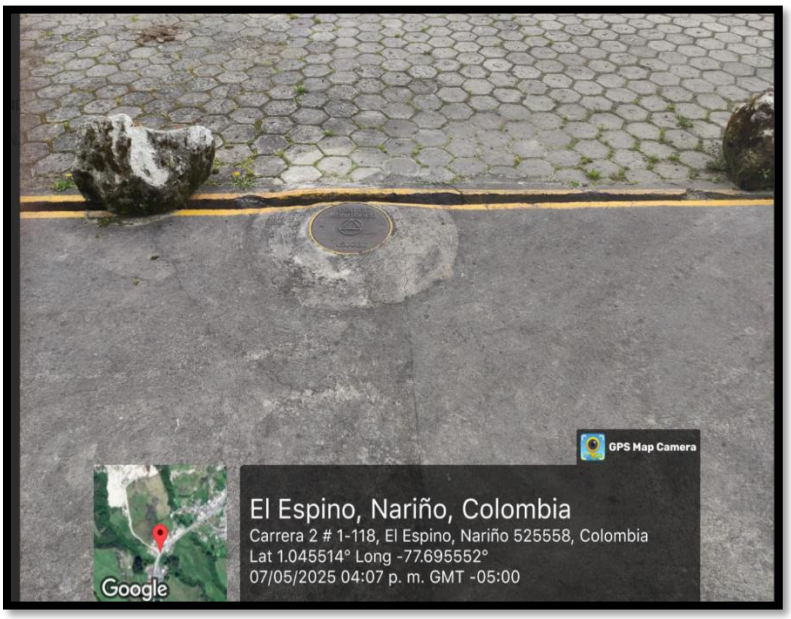
✓ La estación no contaba con sistemas de drenaje pluvial, sanitario y de aguas oleaginosas independientes, lo cual representa un incumplimiento en la separación adecuada de estos tipos de aguas.
✓ No cuentan con un fácil acceso al extintor satelital.
✓ No se evidenció la existencia de un sistema de drenaje para el manejo de acuíferos activos que descargan parte de su caudal dentro del área de la estación, situación crítica considerando que la infraestructura se encuentra ubicada al pie de una montaña.

- ✓ El personal operativo no contaba con uniformes adecuados que garanticen las condiciones mínimas de seguridad en la operación de la estación de servicio.
- ✓ La zona de tanques no presentaba una conexión externa visible al sistema de puesta a tierra (polo a tierra); dicha conexión se encuentra incluida de forma interna en cada uno de los tanques, lo cual limita su eficacia y verificación técnica.

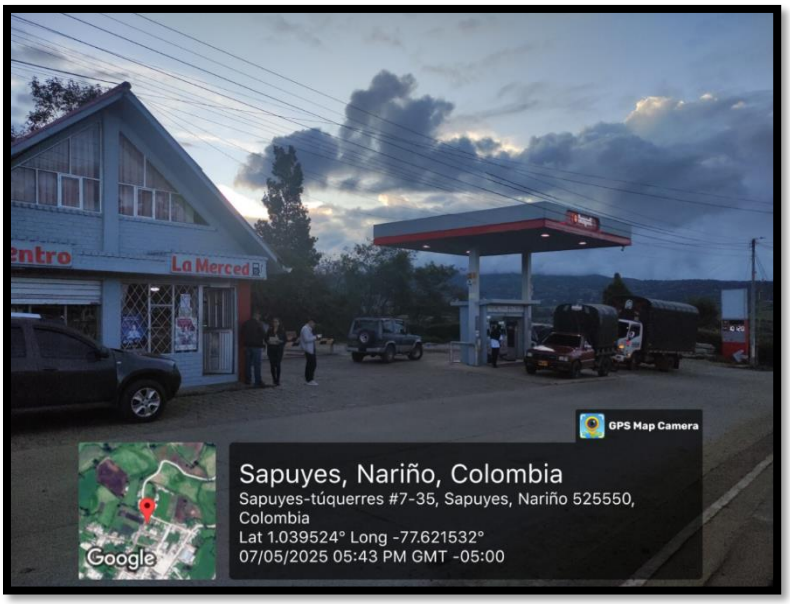
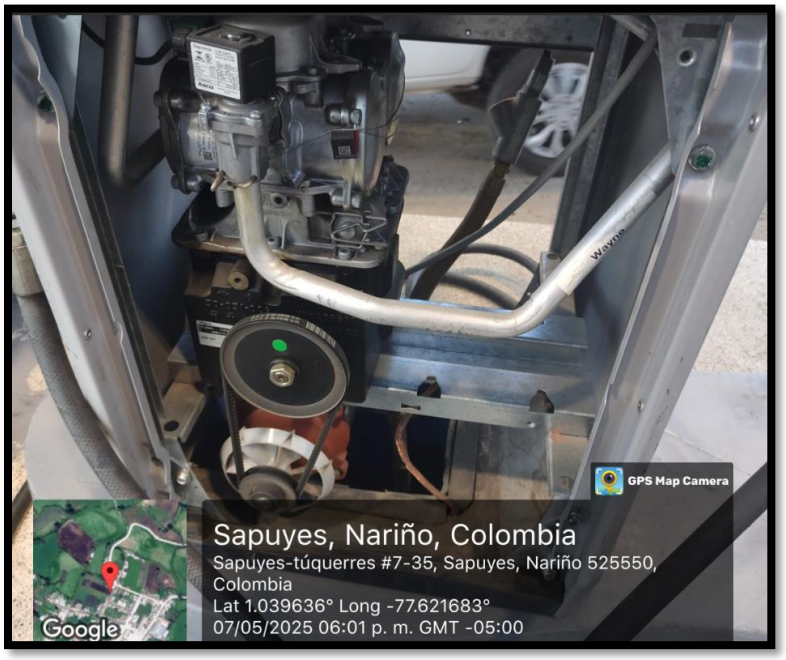
- El área de distribución no contaba con el canal perimetral que recubriese toda el área.
- No contaba con pozos de monitoreo
- Los tanques de almacenamiento son de concreto, por ende no cumplen con la contención de doble pared, no contaba con un sistema de prevención de sobrellenado, no cuenta con una válvula sumergible y tuberías de succión como sistema de prevención de sobrellenado, no se evidencia un sistema de detección de fugas.
