ESTACIÓN	**Calle 34**
RUTINA DE ITS	**Rutina MPITS01 revisión partes físicas, limpieza general.**
EVIDENCIA FOTOGRÁFICA

Descripción:	**Descripción:**
Inició de actividades de la rutina ITS en Calle 34.	Inició de actividades de la rutina ITS en Calle 34.
ESTACIÓN	**Avenidad 39**
RUTINA DE ITS Y MANTENIMIENTOS CORRECTIVOS	**Rutina MPITS01 revisión partes físicas, limpieza general.**
EVIDENCIA FOTOGRÁFICA

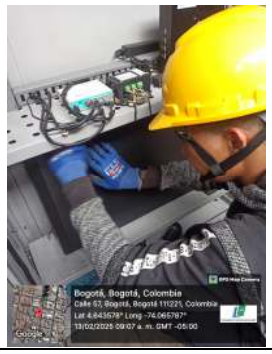
Descripción:	**Descripción:**
Rutina MPITS01 revisión partes físicas, limpieza general, estación Avenida 39 ID9116.	Rutina MPITS01 revisión partes físicas, limpieza general, estación Avenida 39 ID9116.

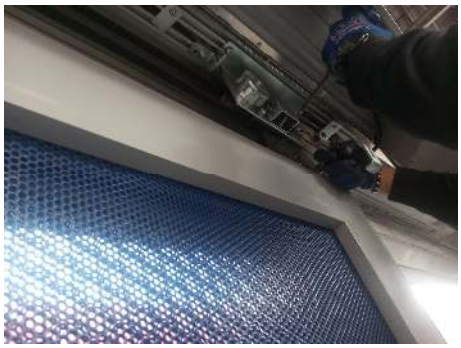
Descripción:	
Estación Avenida 39 vagón C. Puerta ID 9116 WC OC 3. Topología puerta: Sencilla. Observación: Puerta no abre en su totalidad.	Descripción: Se Reemplaza pivote por uno nuevo
