# ACTA DE REVISION DE VEHICULOS BOMBEROS

| **Objeto de la Sesión** | Socializar los hallazgos derivados de las inspecciones oculares realizadas a los vehículos destinados al apoyo operativo de emergencias, en posesión de la Alcaldía Municipal | | |

# INFORME DE INSPECCIÓN OCULAR

# INFORME DE INSPECCIÓN OCULAR MOVIL 2 ALCALDÍA

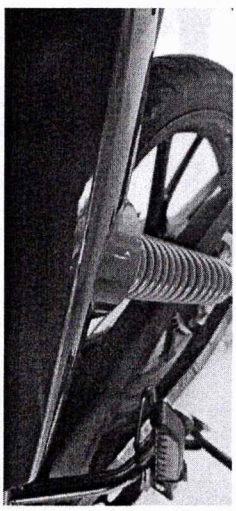
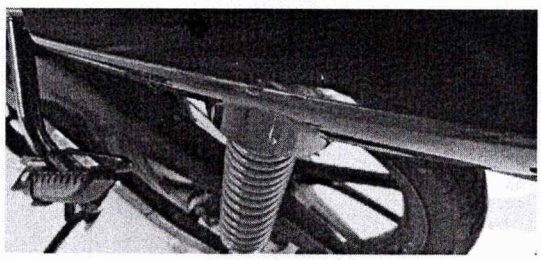
02 llantas en buen estado, infladas.
Timon en buen estado.
Carroceria en buen estado.
Tablero de navegacion, no habia llaves para encender y verificar el tablero y por ende si la bateria estaba cargada o no, por lo que se recomienda verifcar esta en un centro especializado con el fin de determinar entre otras cosas la funcionalidad.
Tapas laterales (plasticas) liegeramente rayadas.
Botones de mando en buen estado.

**EN BUEN ESTADO**
**DESDE LO ESTETICO**
**(NO SE VERIFICO ENCENDIDA)**

1. Encender el vehículo para verificar el estado del motor, sistema de rodamiento y tablero de navegación. (hacerlo en un lugar o centro especializado.)
2. Verificar el aceite y filtro. (preferiblemente cambiarlos)
3. Revision tecnomecanica.
4. Verifcar sistema de frenos.
5. Verificar estado de la bateria.

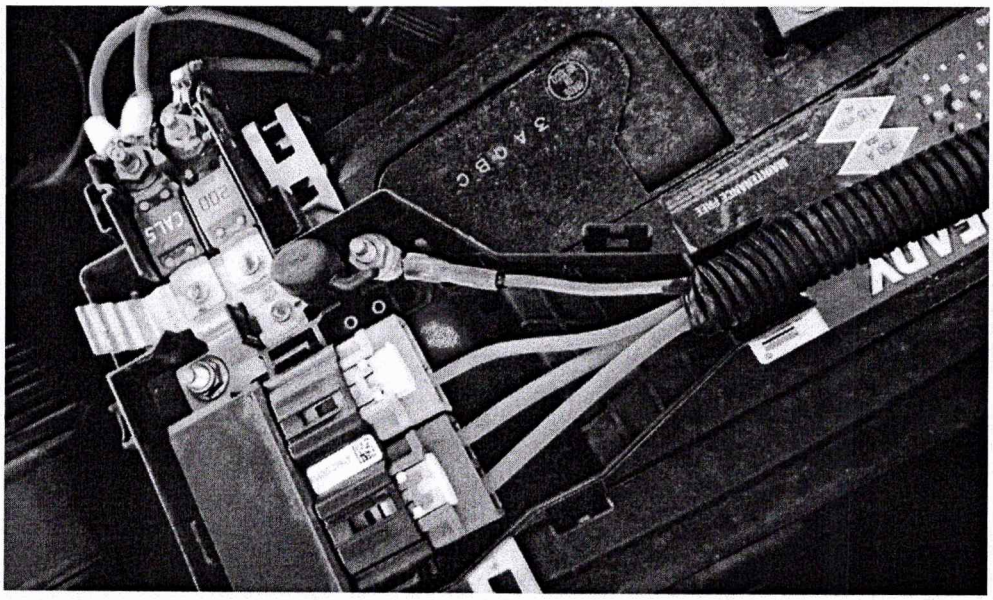
7. La bateria se observo descargada, se intento sonar bocina y no hubo sonido asi como se observo el tablero para verificar las luces del panel que logran estar encendidas en modo (stand by) por el fabricante sin emnabrgo estas tampoco se evidenciaron encendidas lo que indica no haber energia acumulada en la bateria.

## BATERIA

## SIN CARGA

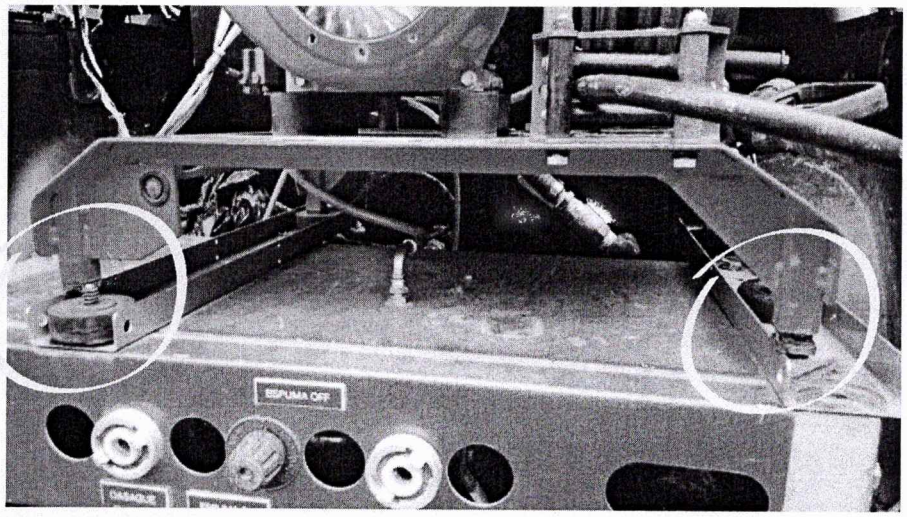
**SOPORTES DAÑADOS**

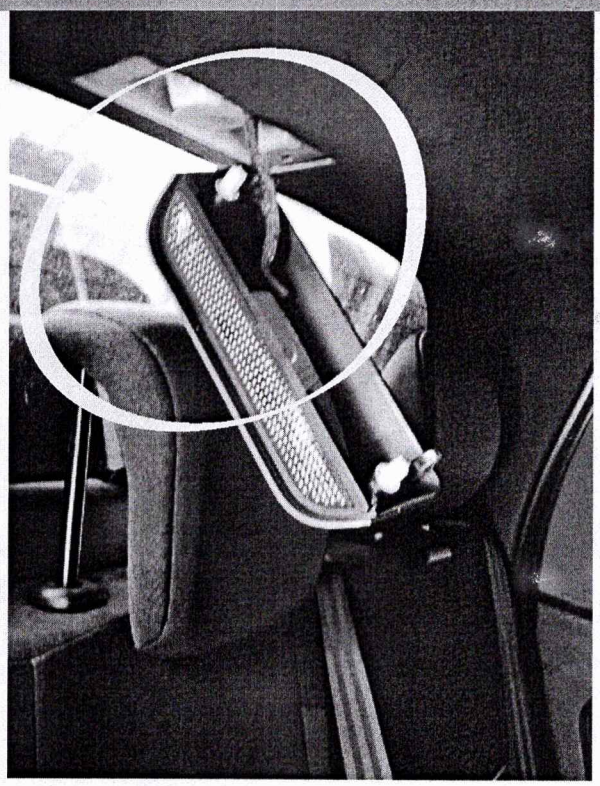
**LUZ DE STOP INTERNA DESPRENDIDA**

3. Reparar el stop interno que va en la parte superior del vidrio trasero.
4. Verificar la llanta delantera derecha, la misma ademas de espichada lleva meses en ese estado lo que derivaria en otros posibles daños a nivel de la suspension y amortiguacion del vehiculo.

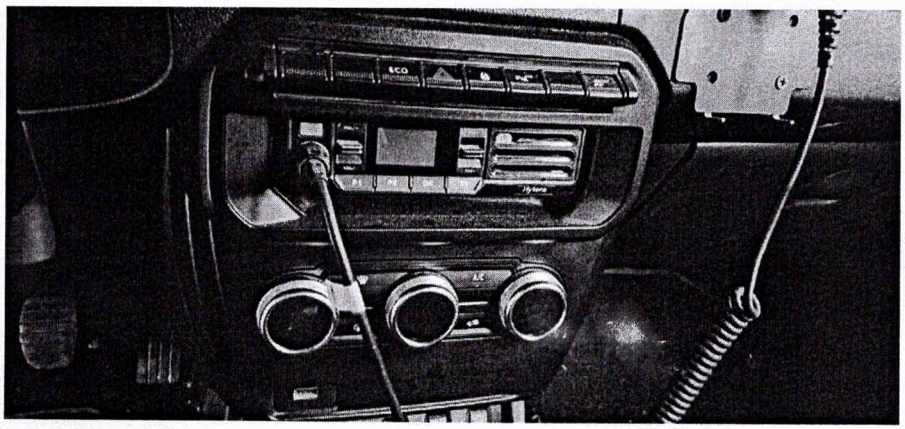
**SISTEMA AUDIBLE (SIRENA)**

**REVISAR**

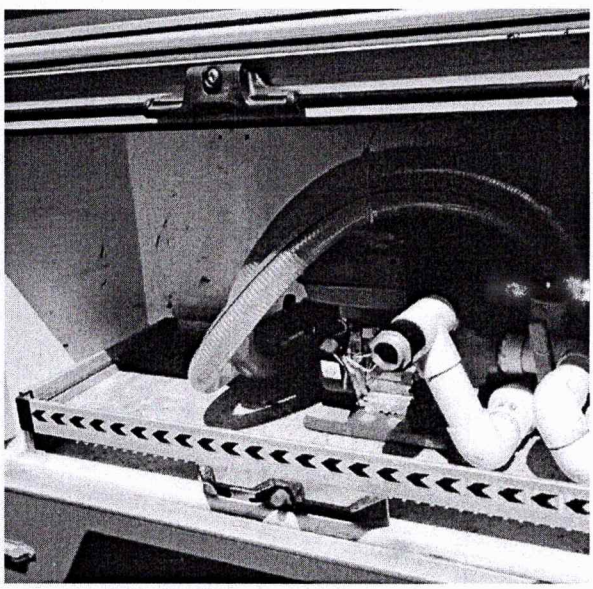
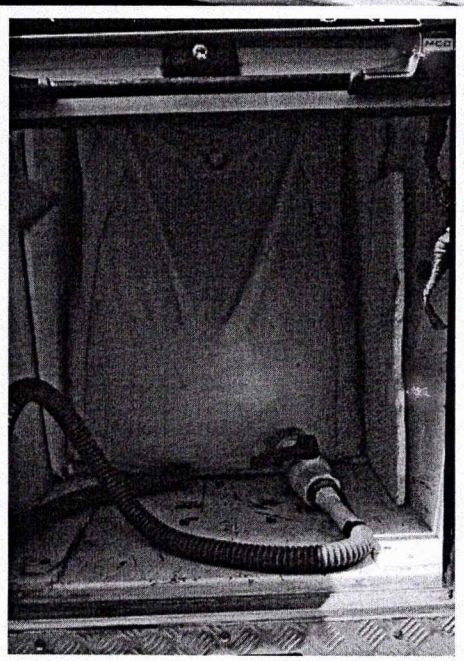
**SISTEMA DE BOMBA**

**ADAPTACIÓN**
**NO PROCEDE DE FÁBRICA**

**BOLSA BIG BAG**
**HACIENDO LA VEZ DE UN TANQUE**

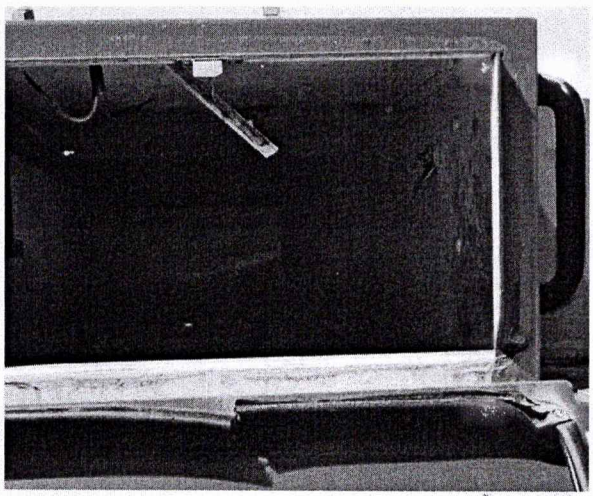
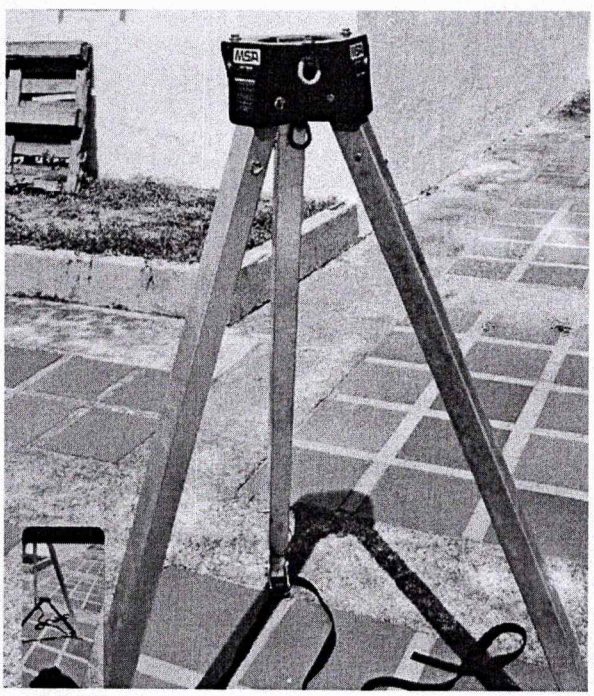
**CAJÓN PARTE ALTA**
**CORROIDO Y CABLEADO EN MAL ESTADO.**

**TRIPODE DE RESCATE**

**SIN ACCESORIOS**

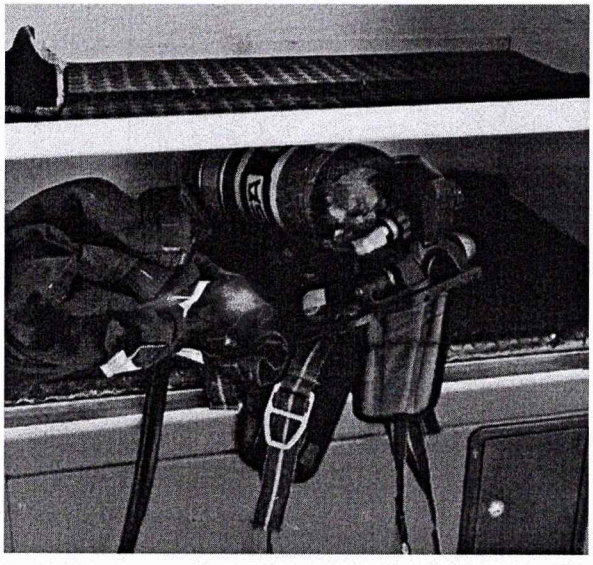
### PANTALÓN FORESTAL Y
### E.R.A. (EQUIPO DE RESPIRACIÓN AUTONOMA)
