INFORME PARCIAL

CONTRATO DE OBRA No. 261 DE 2025

“REHABILITACIÓN, LIMPIEZA Y MANTENIMIENTO DE CANALES PLUVIALES DEL MUNICIPIO DE URIBIA.”

FECHA DE INFORME AVANCE DE OBRA
20/05/2025 Hasta 11/06/2025

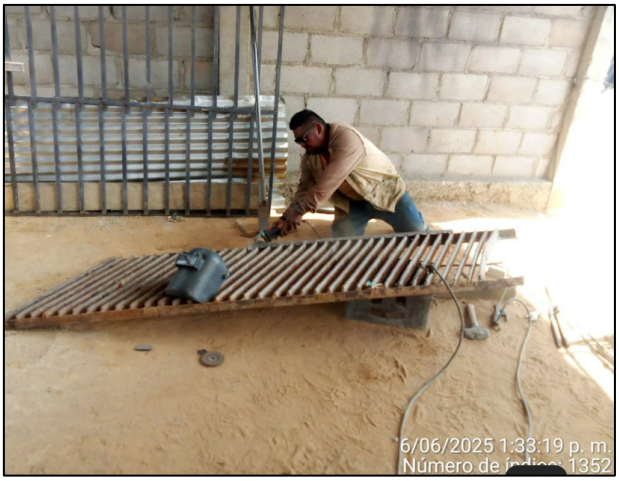
13.3 SUMIDEROS, CANALES Y REJILLAS

13.3.01 Mantenimiento A Rejillas De Sumideros De Aguas Localizadas En Las Vias D= 0.80 Cm X 14.00 Mtrs. Incluye: Enderezar, Reparacion Con Soldadura, Alineacion, Retiro De Oxido Con Pulidora Y Grata, Aplicación De Pintura Anticorrosiva, Aplicación De Pintura Negro Mate.

- **Unidad:** ml
- **Cantidad Ejecutada:** 28,00 ml
- **Descripción:** Se llevó a cabo el mantenimiento de rejillas metálicas instaladas en vías vehiculares, con dimensiones aproximadas de 0.80 m de ancho por 14.00 m de longitud. La intervención consistió en enderezar, soldar y alinear las estructuras deterioradas, retirar óxido mediante pulidora con grata, aplicar pintura anticorrosiva y recubrir con pintura negra mate para prolongar su vida útil. Estas acciones fueron necesarias para garantizar la seguridad vial y asegurar la operatividad de los sumideros conectados a las rejillas.
