INFORME HIDRAULICO
INSPECCION CCTV

Contrato de Obra: FDLUSA COP 709 DE 2024
Objeto: "**CONTRATAR POR EL SISTEMA DE PRECIOS UNITARIOS FIJOS Y A MONTO AGOTABLE LA INTERVENCIÓN DE LOS ELEMENTOS DE LA MALLA VIAL LOCAL E INTERMEDIA, ESPACIO PÚBLICO Y CICLOINFRAESTRUCTURA DE LA LOCALIDAD DE USAQUÉN EN BOGOTÁ CON OBRAS Y ACTIVIDADES DE CONSERVACIÓN**."

Contratista de obra: CONSORCIO USAQUEN VIAL 2025
Nit. 901898607-2

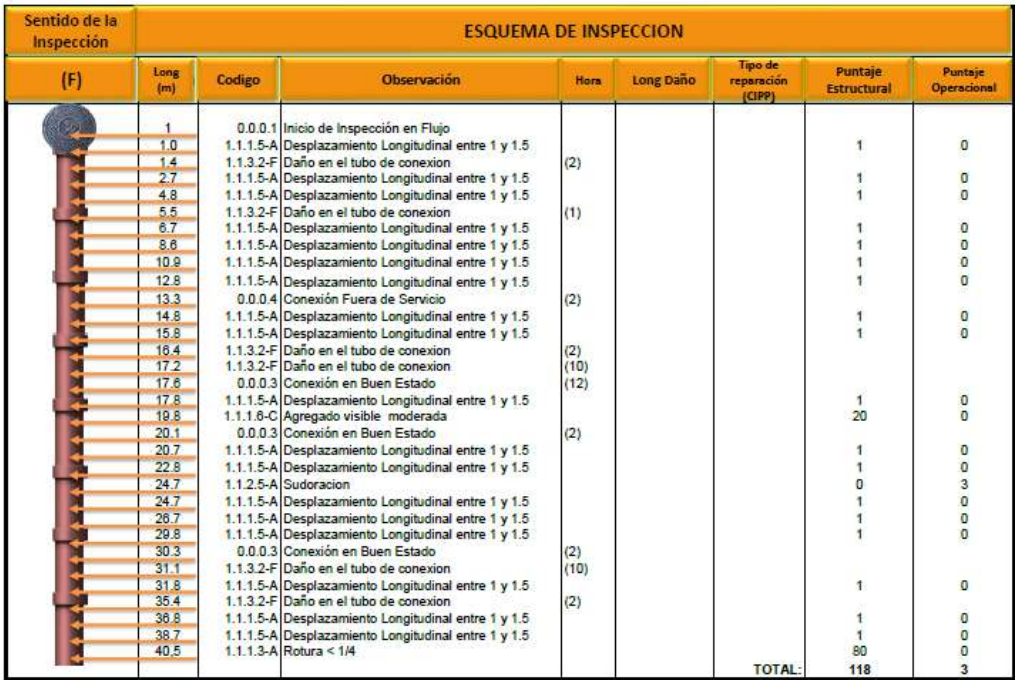
Figura 5.7. Esquema de inspección del tramo del CIV No. 2 1001048

Sentido de la Inspección	ESQUEMA DE INSPECCION							
(F)	Long (m)	Codigo	Observación	Hora	Long Daño	Tipo de reparación (CIPP)	Puntaje Estructural	Puntaje Operacional
	1	0.0.0.1	Inicio de Inspección en Flujo

1.0	1.1.1.5-A	Desplazamiento Longitudinal entre 1 y 1.5				1	0
	1.4	1.1.3.2-F	Daño en el tubo de conexion	(2)				
	2.7	1.1.1.5-A	Desplazamiento Longitudinal entre 1 y 1.5				1	0

4.8	1.1.1.5-A	Desplazamiento Longitudinal entre 1 y 1.5				1	0
	5.5	1.1.3.2-F	Daño en el tubo de conexion	(1)				
	6.7	1.1.1.5-A	Desplazamiento Longitudinal entre 1 y 1.5				1	0

16.4	1.1.3.2-F	Daño en el tubo de conexion	(2)				
	17.2	1.1.3.2-F	Daño en el tubo de conexion	(10)				
	17.6	0.0.0.3	Conexión en Buen Estado	(12)				
	17.8	1.1.1.5-A	Desplazamiento Longitudinal entre 1 y 1.5				1	0

31.1	1.1.3.2-F	Daño en el tubo de conexion	(10)				
	31.8	1.1.1.5-A	Desplazamiento Longitudinal entre 1 y 1.5				1	0
	35.4	1.1.3.2-F	Daño en el tubo de conexion	(2)

36.8	1.1.1.5-A	Desplazamiento Longitudinal entre 1 y 1.5				1	0
	38.7	1.1.1.5-A	Desplazamiento Longitudinal entre 1 y 1.5				1	0
	40.5	1.1.1.3-A	Rotura < 1/4				80	0
						TOTAL:	118	3

Según la calificación elaborada al ***CIV No. 2 1001048,*** se recomienda realizar reposición del tramos de alcantarillado contenido en el CIV.

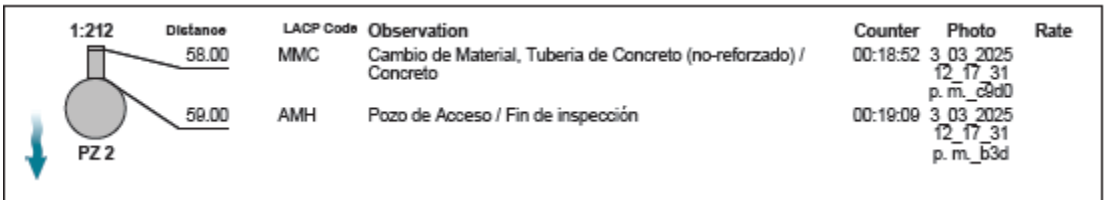
Figura 5.42. Defectos de obstrucción y estructural del CIV No. 8 1006766

49.80	TF	Acometida de Fábrica en 11 en punto, 0mm diá	00:17:12	3_03_2025 12_17_31 p. m._75ce	
50.50	TFA	Acometida de Fábrica Actividad en 1 en punto, 0mm diá	00:17:39	3_03_2025 12_17_31 p. m._382

55.60	JSM	Junta Separada Mediana	00:18:20	3_03_2025 12_17_31 p. m._199	3
57.80	B	Rotura de 11 en punto a 1 en punto	00:18:44	3_03_2025 12_17_31 p. m._1a8	4

1:212	Distance	LACP Code	Observation	Counter	Photo	Rate
PZ 2	58.00	MMC	Cambio de Material, Tuberia de Concreto (no-reforzado) / Concreto	00:18:52	3_03_2025 12_17_31 p. m._c9d0	
	59.00	AMH	Pozo de Acceso / Fin de inspección	00:19:09	3_03_2025 12_17_31 p. m._b3d

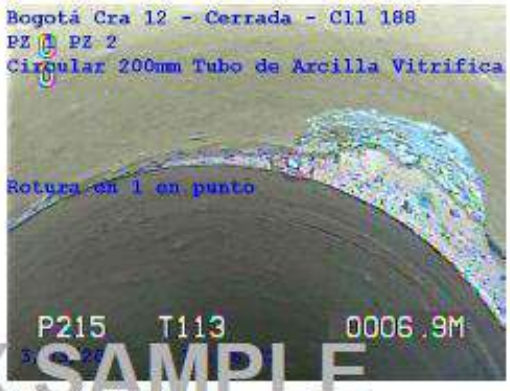
3_03_2025 12_17_3
p. m._2a52962b-52e4-4da2-98e3-5b4f7efebd8e_20250303_1
25524_058.jpg, 00:02:33, 4.60m
Junta Desplazada Mediana

3_03_2025 12_17_3
p. m._8be3ac10-d999-4b30-8e20-6be4fde0b3f2_20250303_1
25643_057.jpg, 00:03:04, 6.90m
Rotura en 1 en punto

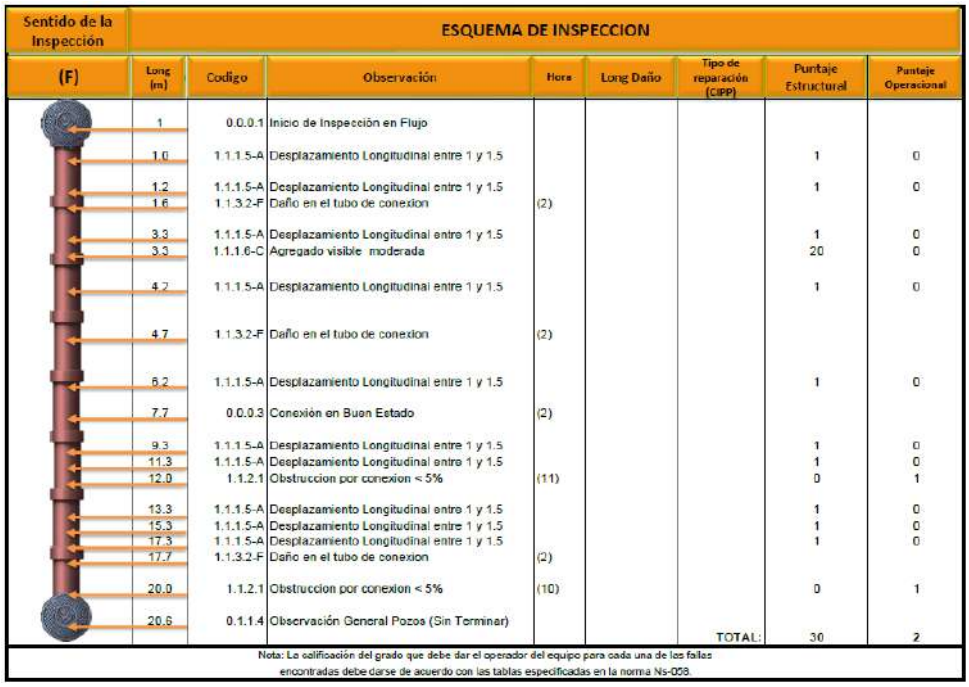
Figura 5.57. Esquema de inspección del tramo del CIV No. 12 1001546 – Tramo Sanitario 8”

17.7	1.1.3.2-F	Daño en el tubo de conexion	(2)				
	20.0	1.1.2.1	Obstruccion por conexion < 5%	(10)			0	1
	20.6	0.1.1.4	Observación General Pozos (Sin Terminar)			TOTAL:	30	2

Según la calificación elaborada al ***CIV No. 12 1001546 del Tramo Sanitario 8”,*** se recomienda realizar la reposición del tramo de alcantarillado contenido en el CIV.

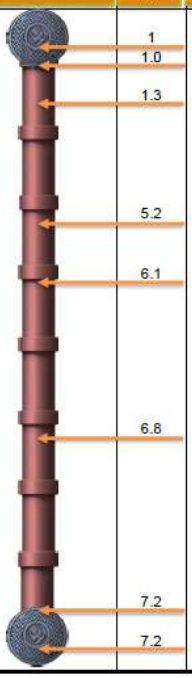
Figura 5.67. Esquema de inspección del tramo del CIV No. 14 1006953 – Tramo Sanitario 8"

Grado Estructural	**Diagnostico**
	No se encontraron defectos o los pequeños defectos encontrados no son importantes para la estabilidad estructural del sistema.
1	**Recomendación**
	Atención programada a largo plazo. Se recomienda realizar nuevas inspecciones en un plazo de 3 a 5 años, para verificar el estado estructural e hidráulico.
Grado Operacional	**Diagnostico**
	No se encontraron defectos operacionales en la inspección, o los defectos encontrados no son importantes para la funcionalidad operacional del sistema.
1	**Recomendación**
	Atención programada a largo plazo

Sentido de la Inspección	ESQUEMA DE INSPECCION							
(CF)	Long (m)	Codigo	Observación	Hora	Long Daño	Tipo de reparación (CIPP)	Puntaje Estructural	Puntaje Operacional
	1	0.0.0.2	Inicio de Inspección en Contraflujo					
	1.0	1.1.1.5-A	Desplazamiento Longitudinal entre 1 y 1.5				1	0
	1.3	1.1.1.5-A	Desplazamiento Longitudinal entre 1 y 1.5				1	0
	5.2	1.1.1.5-A	Desplazamiento Longitudinal entre 1 y 1.5				1	0
	6.1	1.1.2.3-C	Depositos pegados 5% - 20%				0	2
	6.8	1.1.2.5-A	Sudoracion				0	3
	7.2	1.1.1.5-A	Desplazamiento Longitudinal entre 1 y 1.5				1	0
	7.2	0.1.1.4	Observación General Pozos (Sin Terminar)			TOTAL:	4	5

Según la calificación elaborada al ***CIV No. 14 1006953 del Tramo Sanitario 8",*** no se recomienda realizar ninguna rehabilitación o reposición del tramo de alcantarillado contenido en el CIV.

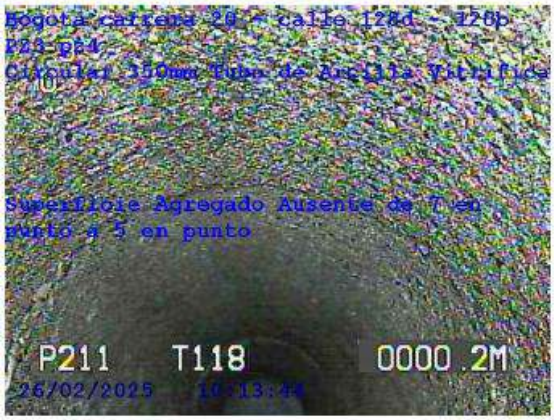
26_02_2025 10_00_25
a. m._6496a02b-d9ec-4a2a-8770-84123f80e878_20250226_1
01345_507.jpg, 00:02:04, 0.10m
Superficie Agregado Ausente de 7 en punto a 5 en punto

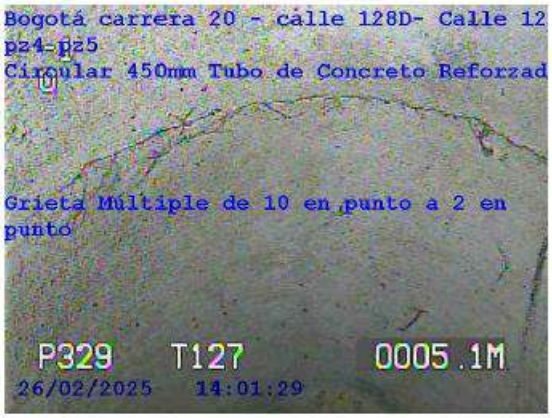
26_02_2025 1_55_40
p. m._ee35db76-a6c7-42a7-8269-fd63a60296af_20250226_140130_651.jpg, 00:02:33, 0.50m
Grieta Múltiple de 10 en punto a 2 en punto

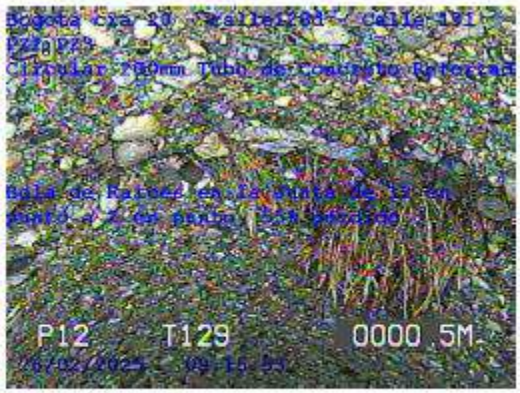
26_02_2025 9_08_20
a. m._23eeb88b-1727-4e4f-b103-651490c4145f_20250226_0 91553_747.jpg, 00:02:54, 0.50m
Bola de Raíces en la Junta de 12 en punto a 2 en punto, 55% perdido ,

26_02_2025 9_08_20
a. m._bdeca5a7-5f4d-46cd-9402-9ee47ca9f845_20250226_0 91705_134.jpg, 00:03:17, 0.80m
Nivel del Agua, nivel de agua 30% / aumento de nivel de agua

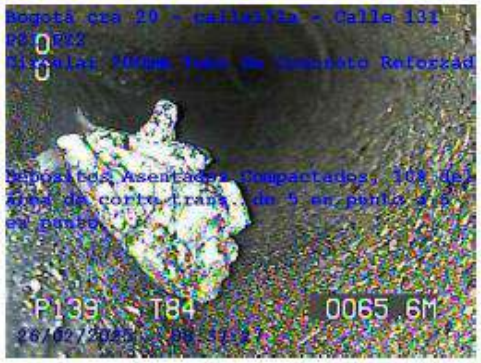
26_02_2025 8_20_44
a. m._224cd99f-01c3-4130-87ba-97b8726cbeda_20250226_083727_907.jpg, 00:10:33, 65.60m
Depósitos Asentados Compactados, 10% del área de corte

26_02_2025 8_20_44
a. m._aa446fe4-dc58-4366-94e4-7d7115e2eb80_20250226_084219_880.jpg, 00:13:56, 67.60m
Fin de la Tubería / fin de la inspeccion

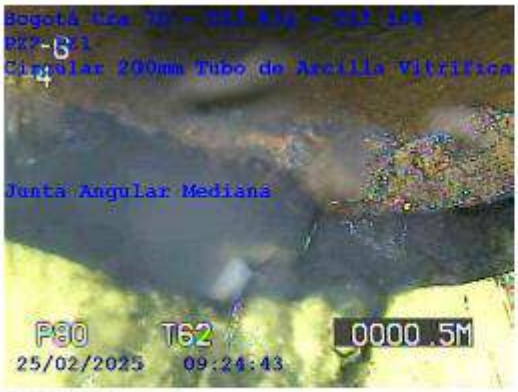
25_02_2025 9_19_47
a. m._1fe6e3a2-588c-4dd8-aef5-90282b9481f1_20250225_092443_915.jpg, 00:02:47, 0.50m
Junta Angular Mediana

25_02_2025 9_19_47
a. m._dbc44e87-5131-43b5-b017-a76aab1fd1d8_20250225_092544_779.jpg, 00:03:32, 2.30m
Junta Desplazada Mediana

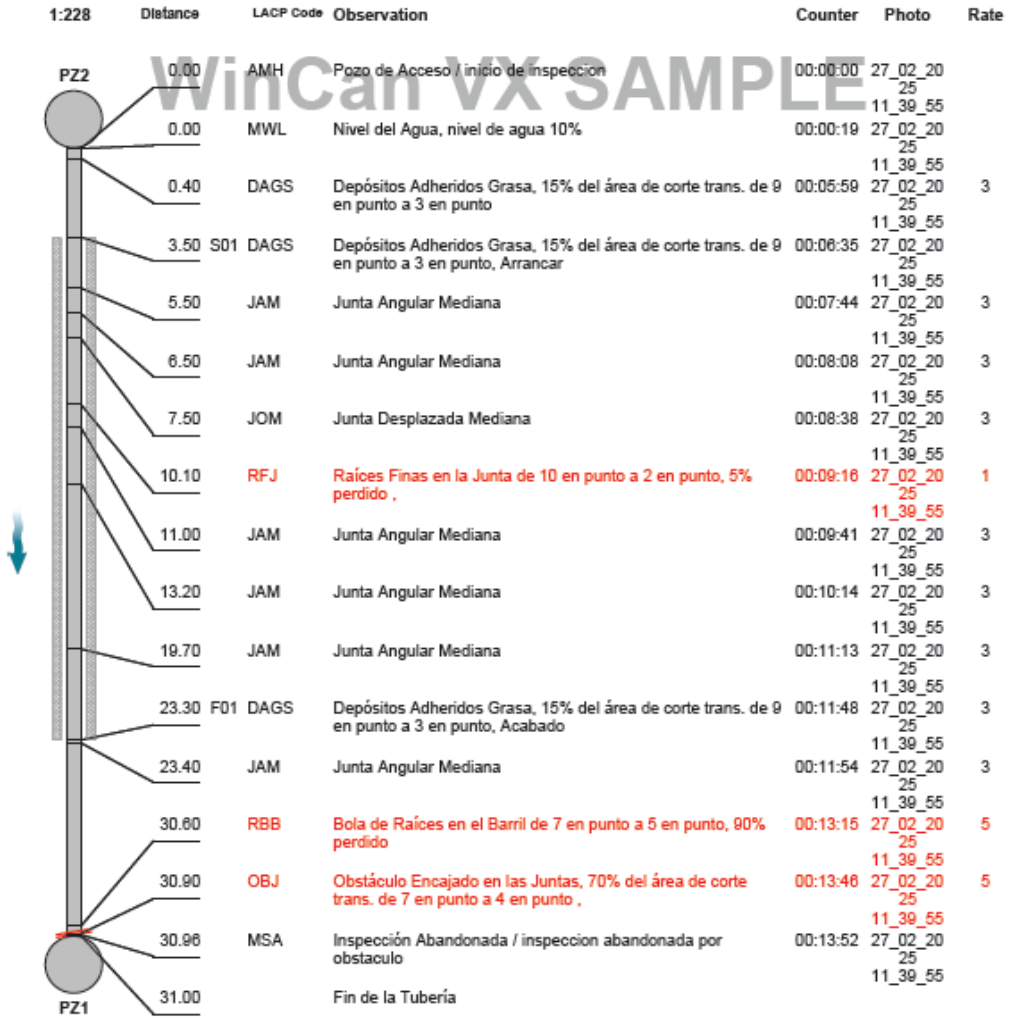
Figura 5.127. Esquema de inspección del tramo del CIV No. 25 1005794 – Tramo Sanitario 12"

30.90		OBJ	Obstáculo Encajado en las Juntas, 70% del área de corte trans. de 7 en punto a 4 en punto ,	00:13:46	27_02_2025 11_39_55	5
	30.96		MSA	Inspección Abandonada / inspeccion abandonada por obstaculo	00:13:52	27_02_2025 11_39_55	
PZ1	31.00			Fin de la Tubería

Según la calificación elaborada al ***CIV No. 25 1005794 del Tramo Sanitario 12",*** se recomienda realizar la reposición del tramo de alcantarillado contenido en el CIV.

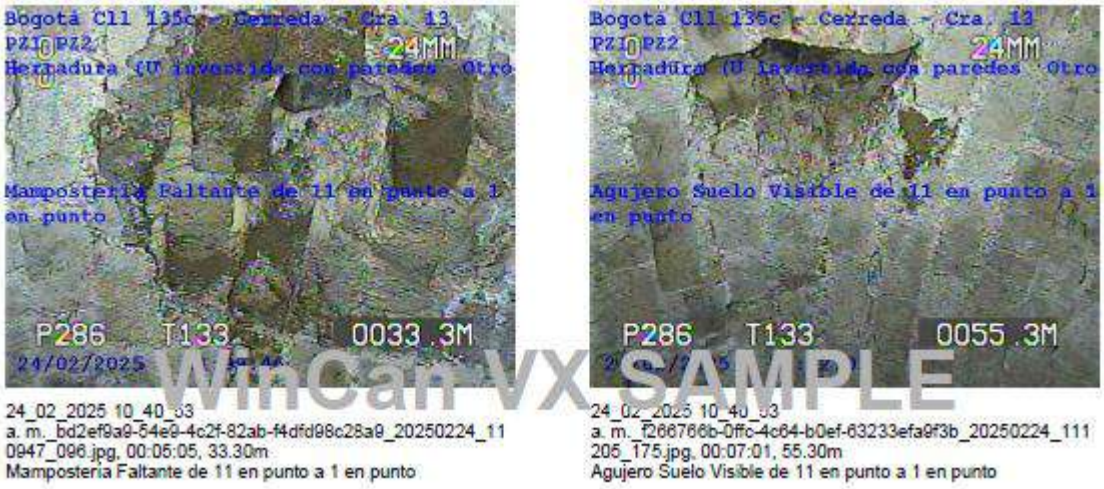
Figura 5.136. Defectos de obstrucción y estructural del CIV No. 28 1003934 – Tramo Pluvial de 1016 mm

A continuación, se presenta la evaluación del tramo del alcantarillado Pluvial de 1193 mm. Longitud inspeccionada 58.3 metros.

Grado Estructural	**Diagnostico**
	Se encontraron defectos o los pequeños defectos encontrados son importantes para la estabilidad estructural del sistema.
5	**Recomendación**
	Atención inmediata.
Grado Operacional	**Diagnostico**
	No se encontraron defectos operacionales en la inspección, o los defectos encontrados no son importantes para la funcionalidad operacional del sistema.
1	**Recomendación**
	Atención Programada a largo plazo.

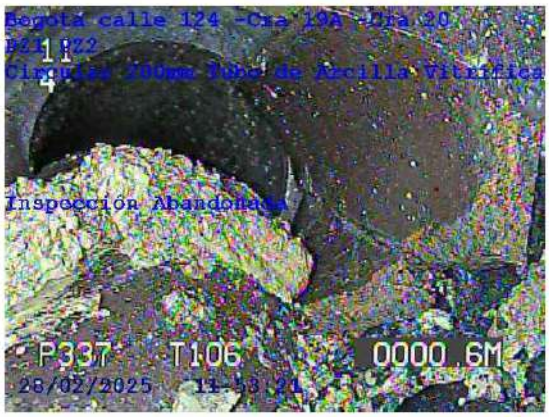
28_02_2025 11_35_50
a. m._85d02fb4-425f-47fe-842c-62da107a0775_20250228_115119_910.jpg, 00:05:39, 0.40m
Fractura Bisagra, 4 de 4 en punto a 8 en punto

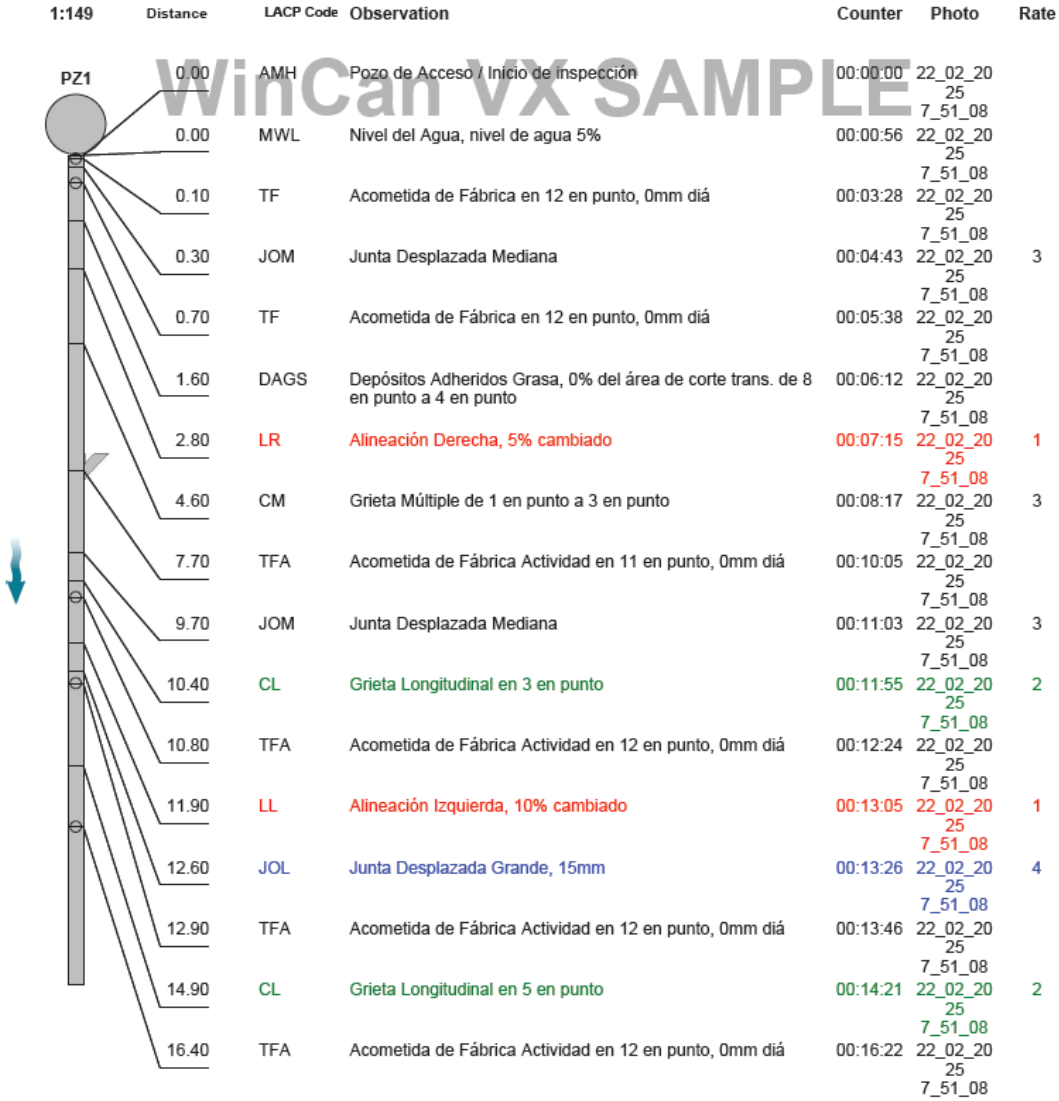
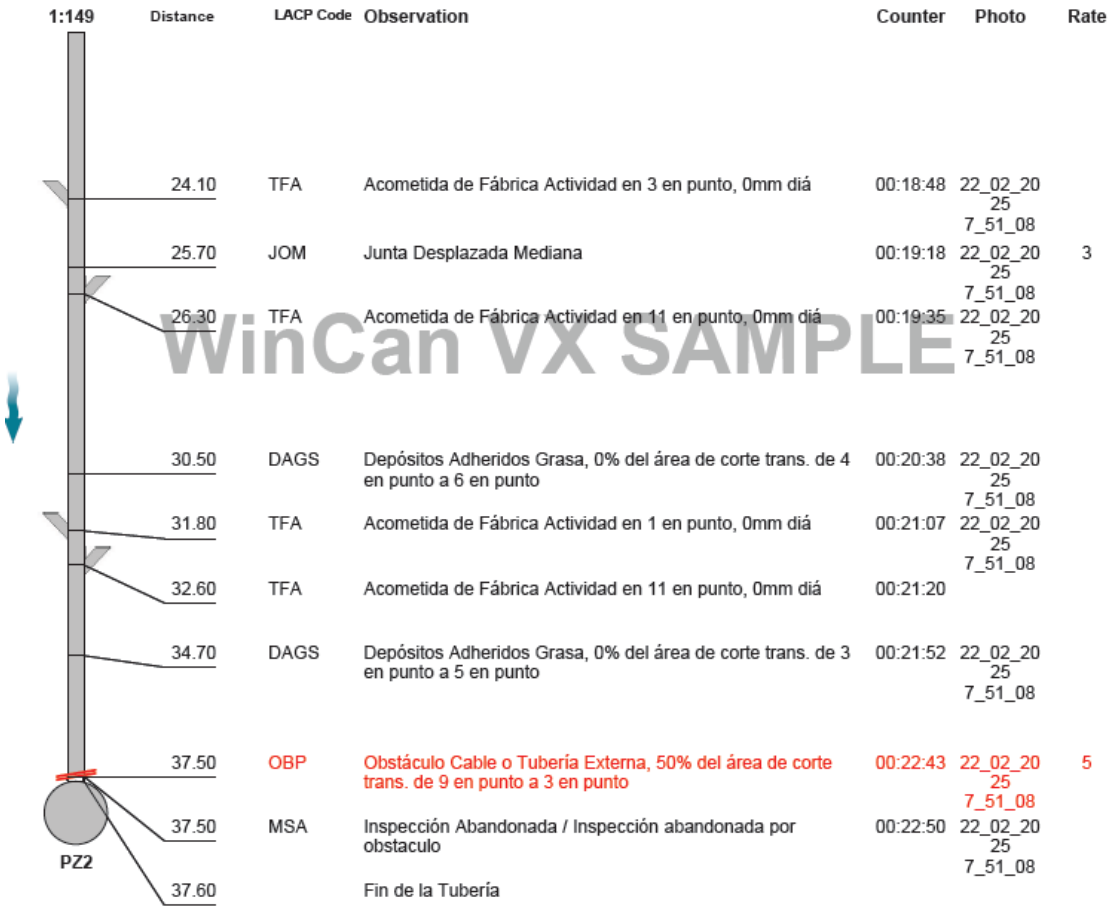
Figura 5.147. Esquema de inspección del tramo del CIV No. 30 1002008 – Tramo Combinado 8"

Grado Estructural	**Diagnostico**
	Los defectos encontrados son de gran importancia y pueden generar problemas de tipo estructural e hidráulico.
5	**Recomendación**
	Atención inmediata.
Grado Operacional	**Diagnostico**
	Se encontraron defectos operacionales en la inspección, o los defectos

encontrados son importantes para la funcionalidad operacional del sistema.
5	**Recomendación**
	Atención inmediata.

1:149	Distance	LACP Code	Observation	Counter	Photo	Rate
	24.10	TFA	Acometida de Fábrica Actividad en 3 en punto, 0mm diá	00:18:48	22_02_2025 7_51_08	
	25.70	JOM	Junta Desplazada Mediana	00:19:18	22_02_2025 7_51_08	3

37.50	MSA	Inspección Abandonada / Inspección abandonada por obstaculo	00:22:50	22_02_2025 7_51_08	
PZ2	37.60		Fin de la Tubería

Según la calificación elaborada al ***CIV No. 30 1002008 del Tramo Combinado 8",*** se recomienda realizar la reposición del tramo de alcantarillado contenido en el CIV.

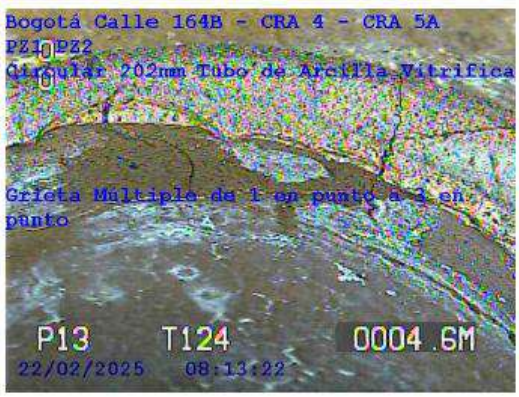
Figura 5.148. Defectos de obstrucción y estructural del CIV No. 30 1002008 – Tramo Combinado 8”

22_02_2025 7_51_08
a. m._79c83322-9402-4312-8ea9-4b35be6a1126_20250222_081322_696.jpg, 00:08:17, 4.60m
Grieta Múltiple de 1 en punto a 3 en punto

Grado Estructural	**Diagnostico**
	Los defectos encontrados son de gran importancia y pueden generar problemas de tipo estructural e hidráulico.
3	**Recomendación**
	Atención programada a corto plazo.
Grado Operacional	**Diagnostico**
	Se encontraron defectos operacionales en la inspección, o los defectos encontrados son importantes para la funcionalidad operacional del sistema.
5	**Recomendación**
	Atención inmediata.

Según la calificación elaborada al ***CIV No. 30 1002008 del Tramo combinado 8",*** se recomienda realizar la reposición del tramo de alcantarillado contenido en el CIV.

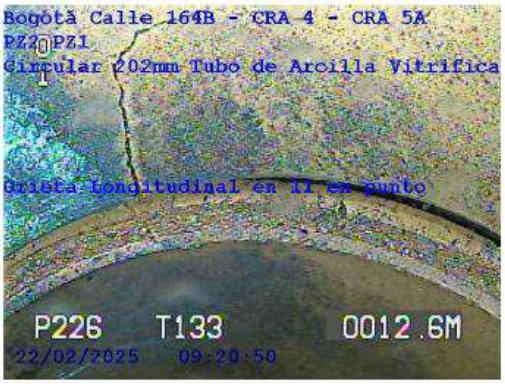
Figura 5.149. Defectos de obstrucción y estructural del CIV No. 30 1002008 – Tramo Combinado 8"

22_02_2025 9_06_12
a. m._312b66fb-5d51-4089-8ac1-5acd559fa630_20250222_092050_716.jpg, 00:06:35, 12.60m
Grieta Longitudinal en 11 en punto

22_02_2025 9_06_12
a. m._53b59989-42af-4817-ad6d-6d72c59bc73a_20250222_092137_291.jpg, 00:06:41, 12.60m
Junta Desplazada Mediana

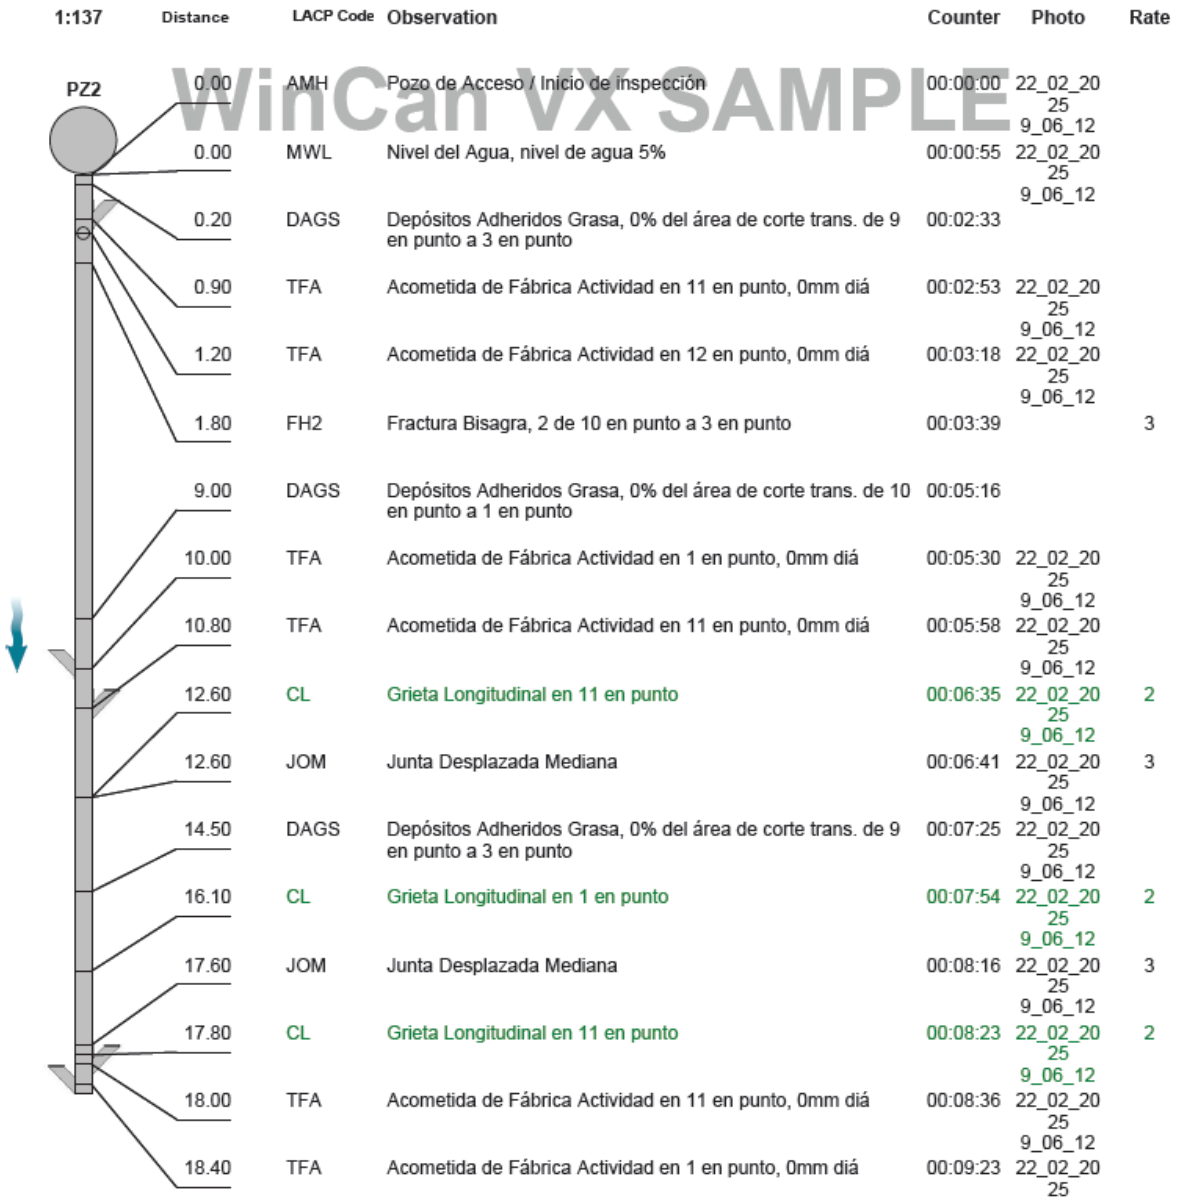
Figura 5.150. Esquema de inspección del tramo del CIV No. 30 1002008 – Tramo Combinado 8"

1:137	Distance	LACP Code	Observation	Counter	Photo	Rate
	0.00	AMH	Pozo de Acceso / Inicio de inspección	00:00:00	22_02_2025 9_06_12	
	0.00	MWL	Nivel del Agua, nivel de agua 5%	00:00:55	22_02_2025 9_06_12

1.20	TFA	Acometida de Fábrica Actividad en 12 en punto, 0mm diá	00:03:18	22_02_2025 9_06_12	
	1.80	FH2	Fractura Bisagra, 2 de 10 en punto a 3 en punto	00:03:39		3

10.80	TFA	Acometida de Fábrica Actividad en 11 en punto, 0mm diá	00:05:58	22_02_2025 9_06_12	
	12.60	CL	Grieta Longitudinal en 11 en punto	00:06:35	22_02_2025 9_06_12	2

16.10	CL	Grieta Longitudinal en 1 en punto	00:07:54	22_02_2025 9_06_12	2
	17.60	JOM	Junta Desplazada Mediana	00:08:16	22_02_2025 9_06_12	3
	17.80	CL	Grieta Longitudinal en 11 en punto	00:08:23	22_02_2025 9_06_12	2

Grado Estructural	**Diagnostico**
	Los defectos encontrados son de gran importancia y pueden generar problemas de tipo estructural e hidráulico.
5	**Recomendación**
	Atención inmediata.
Grado Operacional	**Diagnostico**
	Se encontraron defectos operacionales en la inspección, o los defectos encontrados son importantes para la funcionalidad operacional del sistema.
3	**Recomendación**
	Atención programada a corto plazo.

Según la calificación elaborada al ***CIV No. 30 1002008 del Tramo combinado 8",*** se recomienda realizar la reposición del tramo de alcantarillado contenido en el CIV.

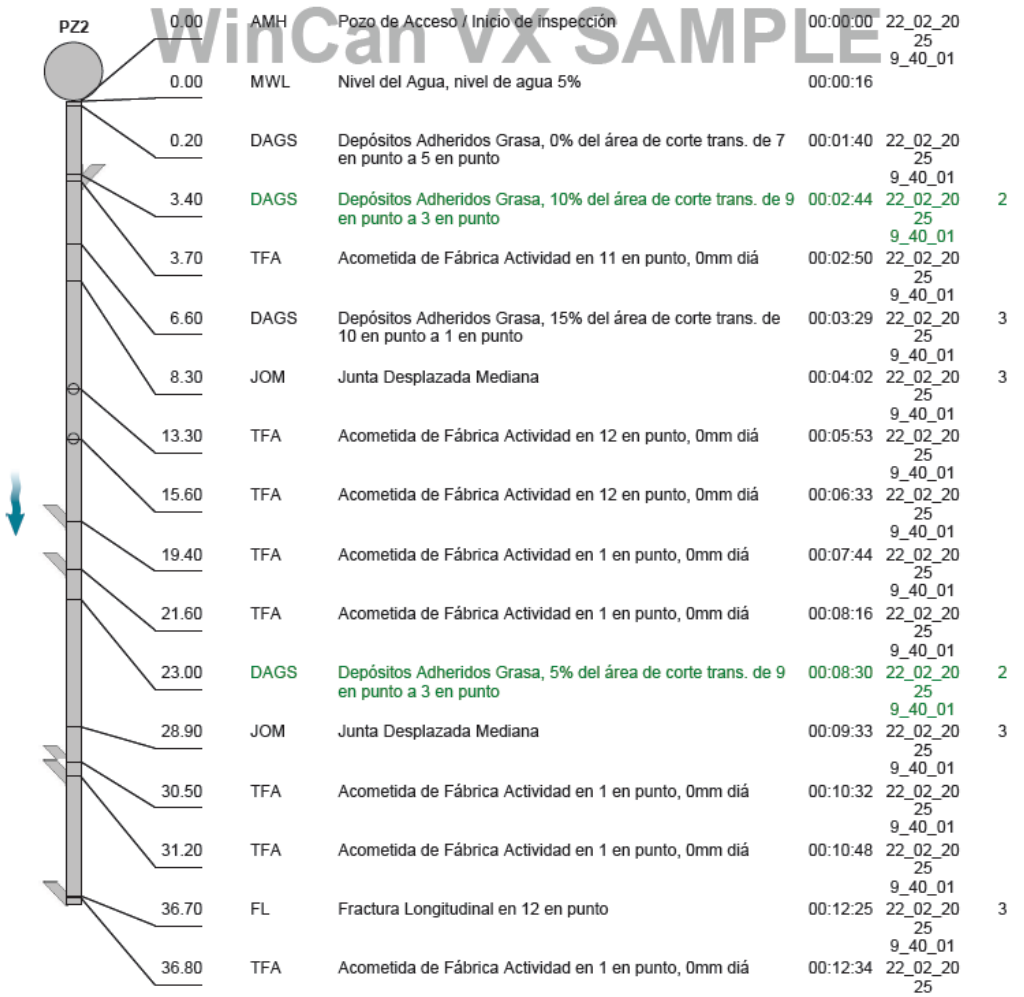
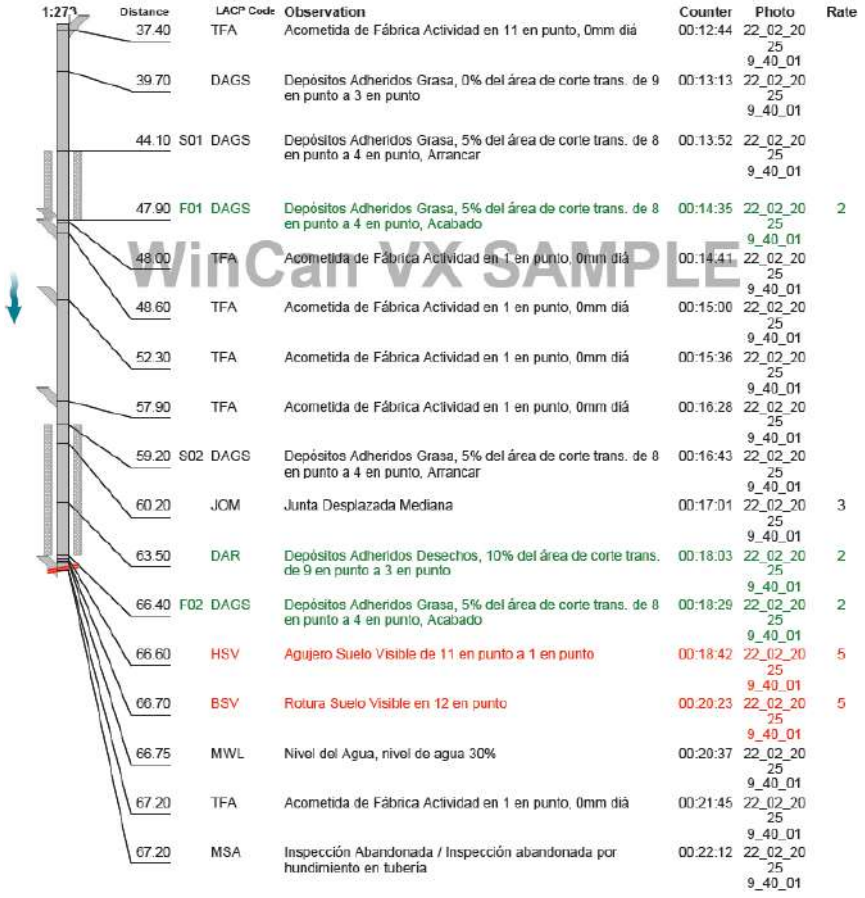
Figura 5.151. Esquema de inspección del tramo del CIV No. 30 1002008 – Tramo Combinado 8"

31.20	TFA	Acometida de Fábrica Actividad en 1 en punto, 0mm diá	00:10:48	22_02_2025 9_40_01	
36.70	FL	Fractura Longitudinal en 12 en punto	00:12:25	22_02_2025 9_40_01	3

1:271	Distance	LACP Code	Observation	Counter	Photo	Rate
	37.40	TFA	Acometida de Fábrica Actividad en 11 en punto, 0mm diá	00:12:44	22_02_2025 9_40_01	
	39.70	DAGS	Depósitos Adheridos Grasa, 0% del área de corte trans. de 9 en punto a 3 en punto	00:13:13	22_02_2025 9_40_01

44.10	S01 DAGS	Depósitos Adheridos Grasa, 5% del área de corte trans. de 8 en punto a 4 en punto, Arrancar	00:13:52	22_02_2025 9_40_01	
	47.90	F01 DAGS	Depósitos Adheridos Grasa, 5% del área de corte trans. de 8 en punto a 4 en punto, Acabado	00:14:35	22_02_2025 9_40_01	2

66.60	HSV	Agujero Suelo Visible de 11 en punto a 1 en punto	00:18:42	22_02_2025 9_40_01	5
	66.70	BSV	Rotura Suelo Visible en 12 en punto	00:20:23	22_02_2025 9_40_01	5

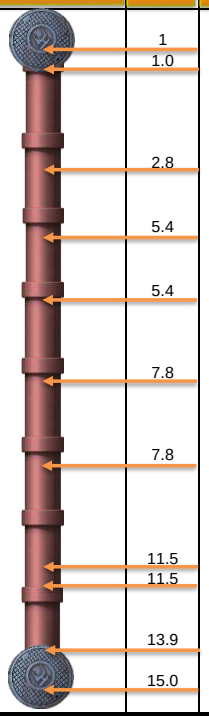
ESQUEMA DE INSPECCION

COMENTARIOS	Observación	La tubería está colapsada o a punto de colapsar.
	Recomendación	Se deben tomar medidas de emergencia y ejecutar los saneamientos y la rehabilitación necesaria, de inmediato según el caso, para evitar daños adicionales

Long (m)	Codigo	Observación	Hora	Long Daño	Tipo de reparación (CIPP)	Puntaje Estructural	Puntaje Operacional
1	0.0.0.2	Inicio de Inspección en Contraflujo					
1.0	1.1.1.5-A	Desplazamiento Longitudinal entre 1 y 1.5				1	0
2.8	1.1.1.5-A	Desplazamiento Longitudinal entre 1 y 1.5				1	0
5.4	1.1.1.2-C	Fractura Longitudinal				40	0
5.4	1.1.1.6-C	Agregado visible moderada				20	0
7.8	1.1.1.5-A	Desplazamiento Longitudinal entre 1 y 1.5				1	0
7.8	1.1.1.3-A	Rotura < 1/4				80	0
11.5	1.1.1.5-A	Desplazamiento Longitudinal entre 1 y 1.5				1	0
11.5	1.1.1.2-C	Fractura Longitudinal				40	0
13.9	1.1.1.5-A	Desplazamiento Longitudinal entre 1 y 1.5				1	0
15.0	0.0.0.5	fin de Inspección					
					TOTAL:	185	0

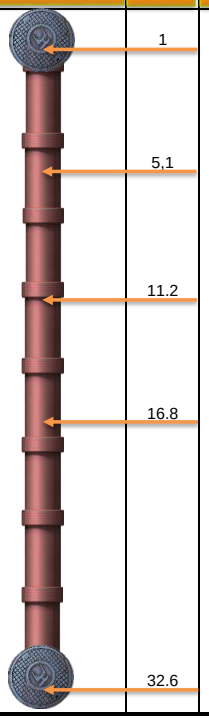
ESQUEMA DE INSPECCION

COMENTARIOS	Observación	No se encontraron defectos o los pequeños defectos encontrados no son importantes para la estabilidad estructural del sistema.
	Recomendación	Se recomienda realizar nuevas inspecciones en un plazo de 3 a 5 años, para verificar el estado estructural e hidráulico.

Long (m)	Codigo	Observación	Hora	Long Daño	Tipo de reparación (CIPP)	Puntaje Estructural	Puntaje Operacional
1	0.0.0.2	Inicio de Inspección en Contraflujo					
5,1	1.1.1.5-A	Desplazamiento Longitudinal entre 1 y 1.5				1	0
11.2	1.1.1.5-A	Desplazamiento Longitudinal entre 1 y 1.5				1	0
16.8	1.1.1.5-A	Desplazamiento Longitudinal entre 1 y 1.5				1	0
32.6	0.0.0.5	fin de Inspección			TOTAL:	3	0

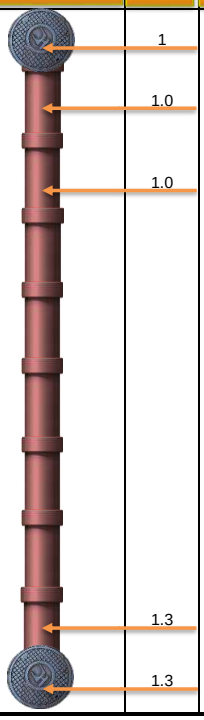
ESQUEMA DE INSPECCION

COMENTARIOS	Observación	La tubería está colapsada o a punto de colapsar.
	Recomendación	Se deben tomar medidas de emergencia y ejecutar los saneamientos y la rehabilitación necesaria, de inmediato según el caso, para evitar daños adicionales

Long (m)	Codigo	Observación	Hora	Long Daño	Tipo de reparación (CIPP)	Puntaje Estructural	Puntaje Operacional
1	0.0.0.1	Inicio de Inspección en Flujo					
1.0	1.1.1.5-A	Desplazamiento Longitudinal entre 1 y 1.5				1	0
1.0	1.1.1.3-A	Rotura + 1/4				165	0
1.3	1.1.1.5-A	Desplazamiento Longitudinal entre 1 y 1.5				1	0
1.3	0.0.0.5	fin de Inspección			TOTAL:	167	0

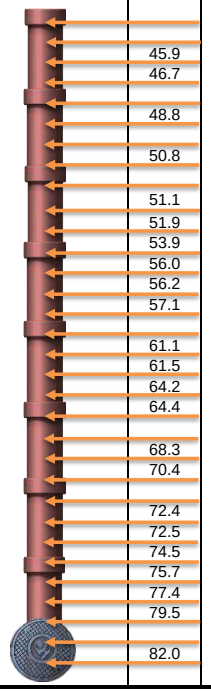
ESQUEMA DE INSPECCION

COMENTARIOS	Observación	Los defectos encontrados pueden generar problemas de tipo estructural e hidráulico: se deben tomar acciones correctivas y/o preventivas con el fin de minimizar la probabilidad de falla.
	Recomendación	Se recomienda realizar nuevas inspecciones y verificar las fallas más importantes en un plazo de 1 a 3 años, para verificar que la probabilidad de colapso no ha aumentado. Se deben realizar reparaciones puntuales de acuerdo con los defectos encontrados

Long (m)	Codigo	Observación	Hora	Long Daño	Tipo de reparación (CIPP)	Puntaje Estructural	Puntaje Operacional
45.9	1.1.3.2-F	Daño en el tubo de conexion	(10)

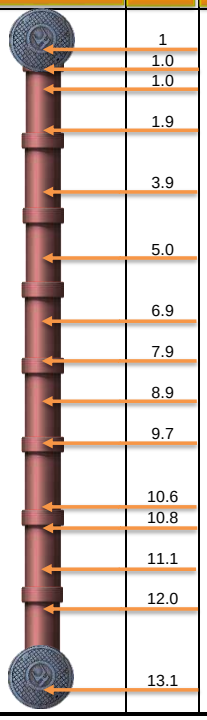
ESQUEMA DE INSPECCION

COMENTARIOS	Observación	Los defectos encontrados presentan una mayor importancia, pero no comprometen la estabilidad de la red a corto plazo.
	Recomendación	Se recomienda realizar nuevas inspecciones en un plazo de 2 a 3 años, para verificar el estado estructural e hidráulico.

Long (m)	Codigo	Observación	Hora	Long Daño	Tipo de reparación (CIPP)	Puntaje Estructural	Puntaje Operacional
1	0.0.0.2	Inicio de Inspección en Contraflujo

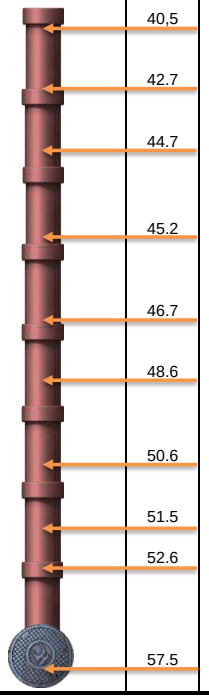
ESQUEMA DE INSPECCION

COMENTARIOS	Observación	Los defectos encontrados son de gran importancia y pueden generar problemas de tipo estructural e hidráulico.
	Recomendación	Se deben tomar medidas preventivas y/o correctivas con el fin de evitar colapso puntual o generalizado

Long (m)	Codigo	Observación	Hora	Long Daño	Tipo de reparación (CIPP)	Puntaje Estructural	Puntaje Operacional
40,5	1.1.3.2-F	Daño en el tubo de conexion	(2)				
42.7	1.1.1.5-A	Desplazamiento Longitudinal entre 1 y 1.5				1	0
44.7	1.1.1.5-A	Desplazamiento Longitudinal entre 1 y 1.5				1	0
45.2	1.1.2.1	Obstruccion por conexion < 5%	(10)			0	1
46.7	1.1.1.5-A	Desplazamiento Longitudinal entre 1 y 1.5				1	0
48.6	1.1.1.5-A	Desplazamiento Longitudinal entre 1 y 1.5				1	0
50.6	1.1.1.5-A	Desplazamiento Longitudinal entre 1 y 1.5				1	0
51.5	1.1.1.5-A	Desplazamiento Longitudinal entre 1 y 1.5				1	0
52.6	1.1.1.5-A	Desplazamiento Longitudinal entre 1 y 1.5				1	0
57.5	0.0.0.5	fin de Inspección			TOTAL:	7	1

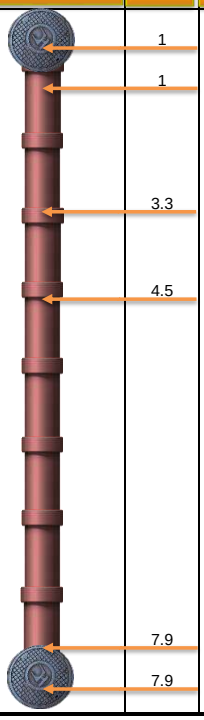
Puntaje Estructural:	4	Puntaje Operacional:	0
Grado Estructural:	1	Grado Operacional:	1

COMENTARIOS		
	Observación	No se encontraron defectos o los pequeños defectos encontrados no son importantes para la estabilidad estructural del sistema.
	Recomendación	Se recomienda realizar nuevas inspecciones en un plazo de 3 a 5 años, para verificar el estado estructural e hidráulico.

Sentido de la Inspección	ESQUEMA DE INSPECCION							
(F)	Long (m)	Codigo	Observación	Hora	Long Daño	Tipo de reparación (CIPP)	Puntaje Estructural	Puntaje Operacional
	1	0.0.0.1	Inicio de Inspección en Flujo					
	1	1.1.1.5-A	Desplazamiento Longitudinal entre 1 y 1.5				1	0
	3.3	1.1.1.5-A	Desplazamiento Longitudinal entre 1 y 1.5				1	0
	4.5	1.1.1.5-A	Desplazamiento Longitudinal entre 1 y 1.5				1	0
	7.9	1.1.1.5-A	Desplazamiento Longitudinal entre 1 y 1.5				1	0
	7.9	0.1.1.4	Observación General Pozos (Sin Terminar)			TOTAL:	4	0

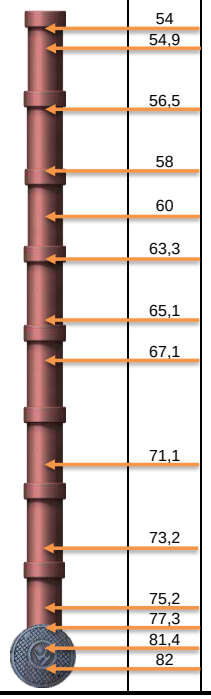
COMENTARIOS	Observación	Los defectos encontrados son de gran importancia y pueden generar problemas de tipo estructural e hidráulico.
	Recomendación	Se deben tomar medidas preventivas y/o correctivas con el fin de evitar colapso puntual o generalizado

Sentido de la Inspección	ESQUEMA DE INSPECCION							
(F)	Long (m)	Codigo	Observación	Hora	Long Daño	Tipo de reparación (CIPP)	Puntaje Estructural	Puntaje Operacional
	54	1.1.1.6-C	Agregado visible moderada				20	0
	54,9	1.1.1.5-A	Desplazamiento Longitudinal entre 1 y 1.5				1	0
	56,5	1.1.3.2-F	Daño en el tubo de conexion	(2)				
	58	1.1.1.6-C	Agregado visible moderada				20	0
	60	1.1.1.5-A	Desplazamiento Longitudinal entre 1 y 1.5				1	0
	63,3	1.1.1.5-A	Desplazamiento Longitudinal entre 1 y 1.5				1	0
	65,1	1.1.1.5-A	Desplazamiento Longitudinal entre 1 y 1.5				1	0
	67,1	1.1.1.5-A	Desplazamiento Longitudinal entre 1 y 1.5				1	0
	71,1	1.1.1.5-A	Desplazamiento Longitudinal entre 1 y 1.5				1	
	73,2	1.1.1.5-A	Desplazamiento Longitudinal entre 1 y 1.5				1	0
	75,2	1.1.1.5-A	Desplazamiento Longitudinal entre 1 y 1.5				1	0
	77,3	1.1.1.5-A	Desplazamiento Longitudinal entre 1 y 1.5				1	0
	81,4	1.1.1.5-A	Desplazamiento Longitudinal entre 1 y 1.5				1	0

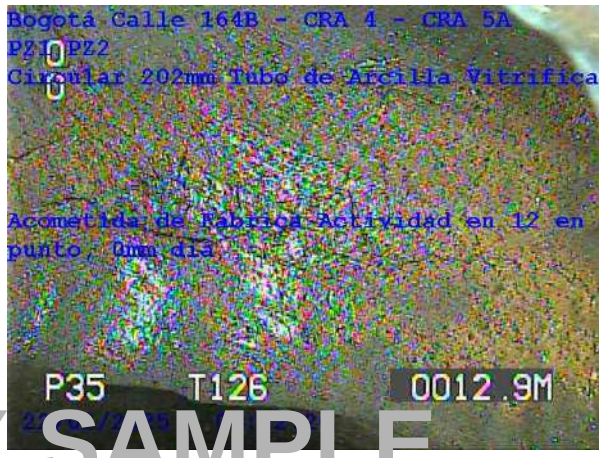
22_02_2025 7_51_08
a. m._47cc00c6-04d6-4bbf-b41d-4c633a4a4924_20250222_082146_611.jpg, 00:13:26, 12.60m
Junta Desplazada Grande, 15mm

22_02_2025 7_51_08
a. m._192c218e-9762-4791-9c16-638fe0c2ddb5_20250222_082226_977.jpg, 00:13:46, 12.90m
Acometida de Fábrica Actividad en 12 en punto, 0mm diá

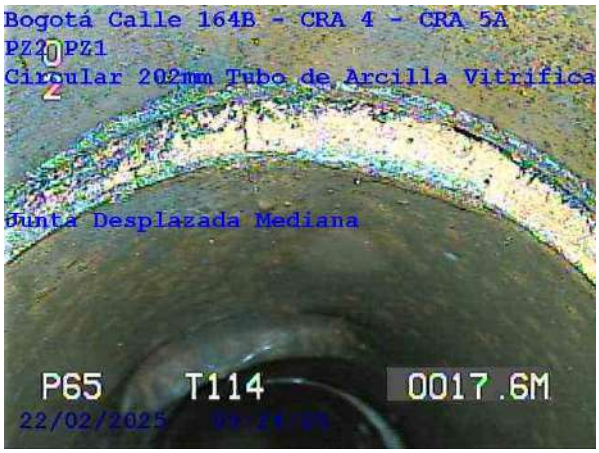
22_02_2025 9_06_12
a. m._b07b8c82-1968-4ce4-bdbc-6e2cfda92e72_20250222_092320_493.jpg, 00:07:54, 16.10m
Grieta Longitudinal en 1 en punto

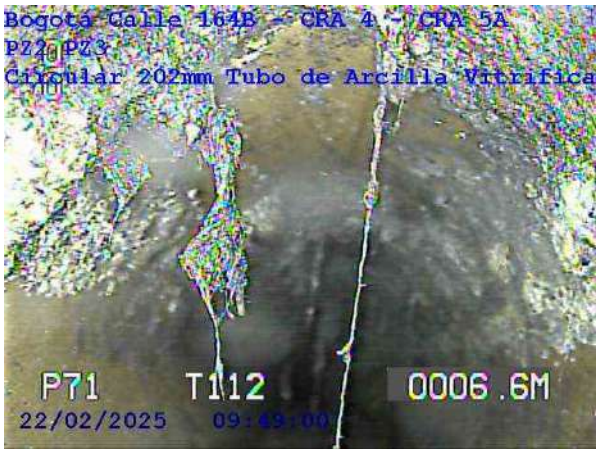
22_02_2025 9_40_01
a. m._ba644be6-1568-46a6-9216-176199141a5e_20250222_094757_117.jpg, 00:02:50, 3.70m
Acometida de Fábrica Actividad en 11 en punto, 0mm diá

22_02_2025 9_40_01
a. m._56d5235c-1165-490a-8e45-e0603217d1ea_20250222_094857_959.jpg, 00:03:29, 6.60m
Depósitos Adheridos Grasa, 15% del área de corte trans. de 10 en punto a 1 en punto

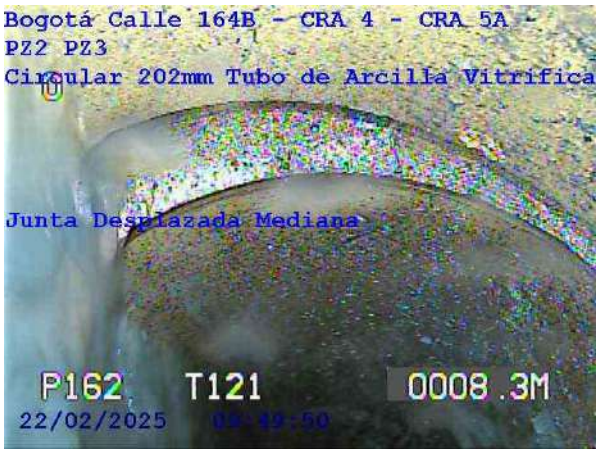
22_02_2025 9_40_01
a. m._aea42117-4b71-4b33-a542-19d3bc6ff3a2_20250222_094901_211.jpg, 00:03:29, 6.60m
Depósitos Adheridos Grasa, 15% del área de corte trans. de 10 en punto a 1 en punto

22_02_2025 9_40_01
a. m._325bec7f-a2d9-4408-aa3d-7e0dd4f807f7_20250222_094951_444.jpg, 00:04:02, 8.30m
Junta Desplazada Mediana

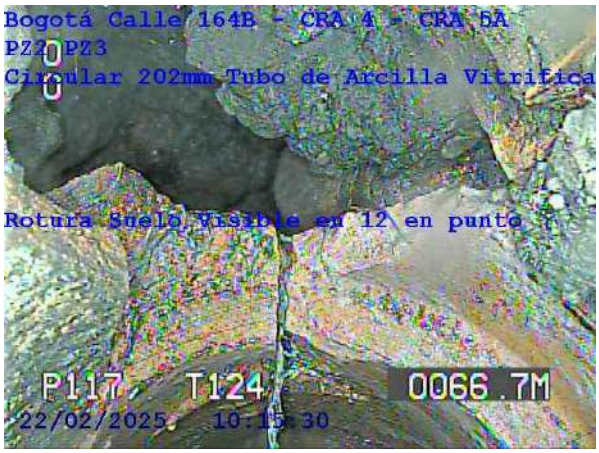
22_02_2025 9_40_01
a. m._7e5f710f-6894-4bd6-9f91-88691bd392e2_20250222_101303_768.jpg, 00:18:42, 66.60m
Agujero Suelo Visible de 11 en punto a 1 en punto

22_02_2025 9_40_01
a. m._aacf6691-62ad-4636-8b4e-cbd94aeef222_20250222_101427_971.jpg, 00:18:42, 66.60m
Agujero Suelo Visible de 11 en punto a 1 en punto

22_02_2025 9_40_01
a. m._5e841fa9-0b88-4f4c-b2a5-11244ddea85c_20250222_101523_514.jpg, 00:20:23, 66.70m
Rotura Suelo Visible en 12 en punto

22_02_2025 9_40_01
a. m._6a9d7a92-4aa0-4d3d-8495-c0c41a735a5f_20250222_101531_618.jpg, 00:20:23, 66.70m
Rotura Suelo Visible en 12 en punto

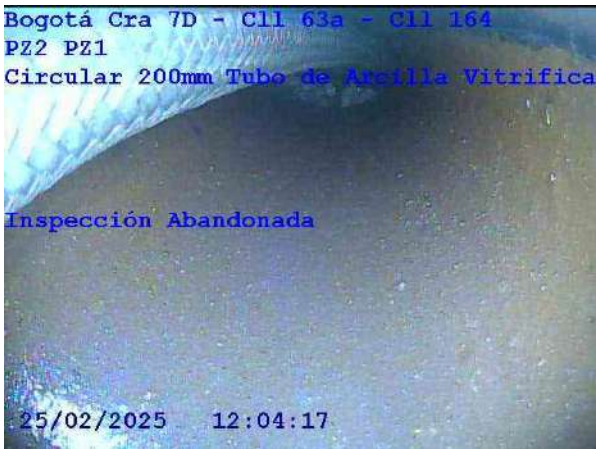
25_02_2025 11_49_50
a. m._392c4b6d-6dbb-4b57-9c4c-9950c02ac06f_20250225_120311_380.jpg, 00:10:28, 10.00m
Agujero Suelo Visible de 10 en punto a 2 en punto / Manguera equipo succión presión, atascada

25_02_2025 11_49_50
a. m._0c853f29-be28-4392-b2b2-357cbb1ce7a4_20250225_120417_567.jpg, 00:10:35, 10.00m
Inspección Abandonada / Abandono de inspección, obstrucción manguera succión presión

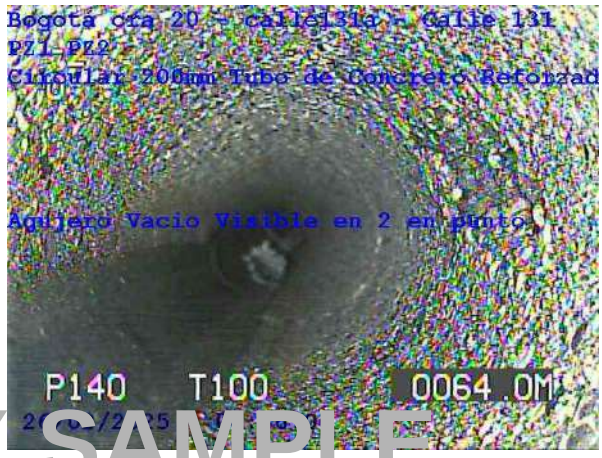
26_02_2025 8_20_44
a. m._8458e203-fae4-4829-8967-f16af3720225_20250226_083308_023.jpg, 00:07:43, 43.30m
Superficie Agregado Ausente de 7 en punto a 5 en punto, Arrancar

26_02_2025 8_20_44
a. m._f6fdff8c-e08d-40cb-b9e1-4aa116d0675a_20250226_083606_221.jpg, 00:09:59, 64.00m
Agujero Vacio Visible en 2 en punto / agujero visible

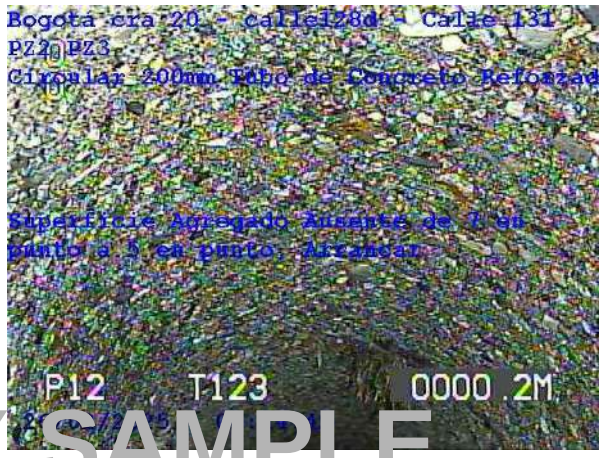
26_02_2025 9_08_20
a. m._f6bdab06-5724-4570-8d57-4c0d7d3f5f08_20250226_091449_654.jpg, 00:02:32, 0.20m
Superficie Agregado Ausente de 7 en punto a 5 en punto, Arrancar

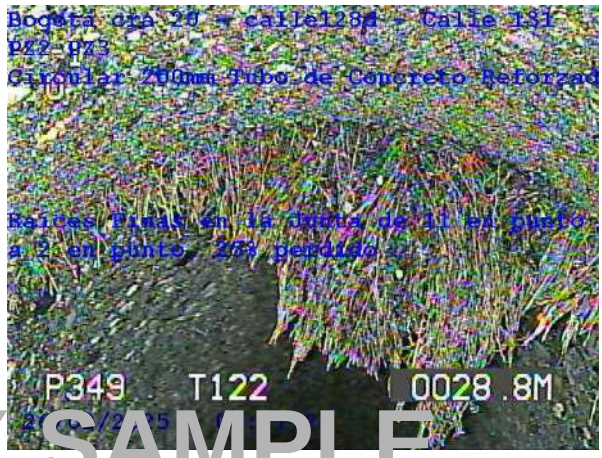
26_02_2025 9_08_20
a. m._7282f017-0c4f-4bdb-92a3-a50fefbf8bbc_20250226_092638_279.jpg, 00:08:27, 27.30m
Raíces Finas en la Junta de 10 en punto a 1 en punto, 30% perdido ,

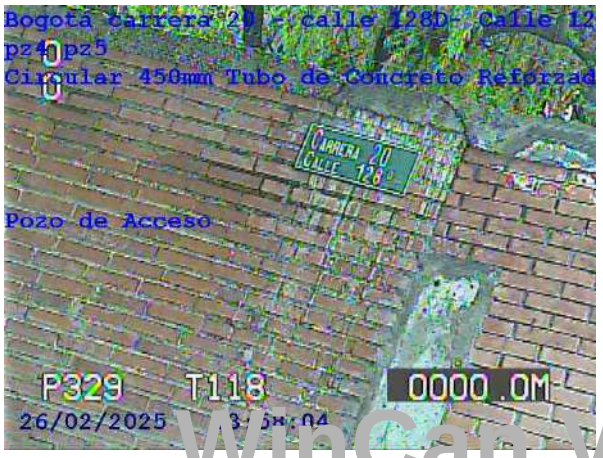
Ciudad	Calle	Fecha	No. Referencia Acometida	Section No.
Bogotá	**carrera 20 - calle 128D-**	**26/02/2025**	**26/02/2025 1:55:40 p. m.**	**22**

26_02_2025 1_55_40
p. m._c60f5c4a-373c-470b-ac3b-b063b49c253a_20250226_135804_816.jpg, 00:00:00, 0.00m
Pozo de Acceso / inicio de inspeccion

26_02_2025 1_55_40
p. m._e206f271-c9a4-47dd-885d-c58186d5c93b_20250226_135846_357.jpg, 00:00:23, 0.00m
Nivel del Agua, nivel de agua 10%

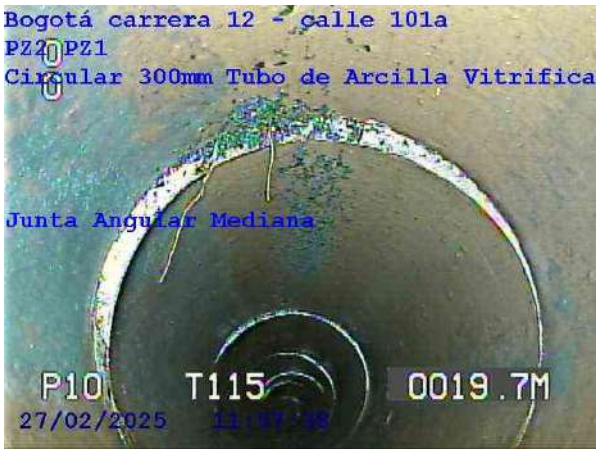
Ciudad	Calle	Fecha	No. Referencia Acometida	Section No.
Bogotá	**carrera 12 - calle 101a -**	**27/02/2025**	**27/02/2025 11:39:55 a. m.**	**27**

27_02_2025 11_39_55
a. m._c8fa4ade-6118-4504-8768-08911e6acaec_20250227_115535_062.jpg, 00:09:41, 11.00m
Junta Angular Mediana

27_02_2025 11_39_55
a. m._806d9d7e-b216-432e-b9e5-494fabe521dd_20250227_115622_476.jpg, 00:10:14, 13.20m
Junta Angular Mediana

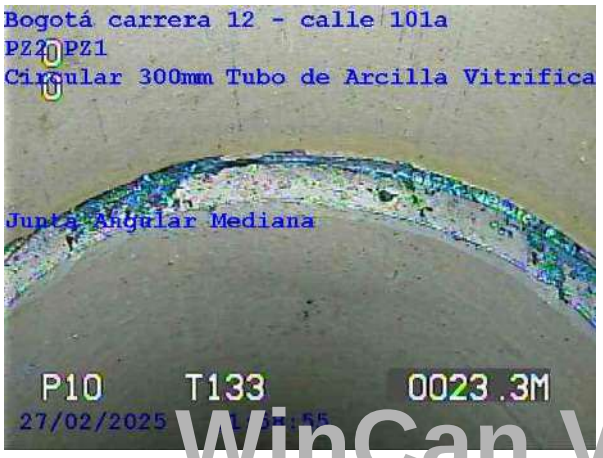
Ciudad	Calle	Fecha	No. Referencia Acometida	Section No.
Bogotá	**carrera 12 - calle 101a -**	**27/02/2025**	**27/02/2025 11:39:55 a. m.**	**27**

27_02_2025 11_39_55
a. m._94dcdfe9-4078-4eb0-b2c0-330282e26a8f_20250227_115856_515.jpg, 00:11:54, 23.40m
Junta Angular Mediana

27_02_2025 11_39_55
a. m._e7175406-dbdb-44b9-90b9-c93a7a8c8652_20250227_120103_257.jpg, 00:13:15, 30.60m
Bola de Raíces en el Barril de 7 en punto a 5 en punto, 90% perdido

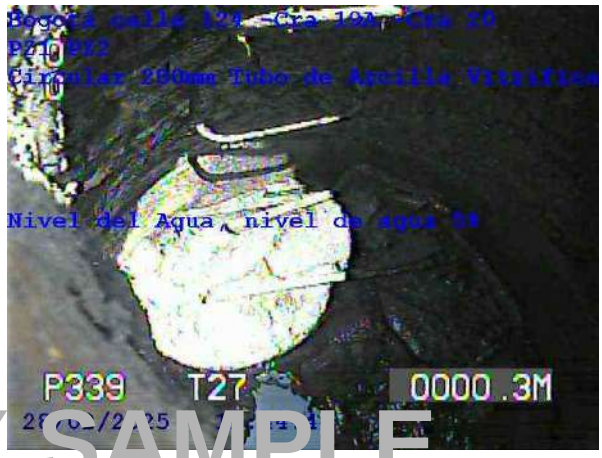
Ciudad	Calle	Fecha	No. Referencia Acometida	Section No.
Bogotá	**calle 124 -Cra 19A -Cra 20**	**28/02/2025**	**28/02/2025 11:35:50 a. m.**	**29**

28_02_2025 11_35_50
a. m._a908bc9a-f349-4713-aeeb-e457c9213ed4_20250228_114413_260.jpg, 00:00:00, 0.00m
Pozo de Acceso / inicio de inspeccion

28_02_2025 11_35_50
a. m._31199fd0-cc79-4a1e-b154-666e21291257_20250228_114444_597.jpg, 00:00:24, 0.00m
Nivel del Agua, nivel de agua 5%

28_02_2025 11_35_50
a. m._85d02fb4-425f-47fe-842c-62da107a0775_20250228_115119_910.jpg, 00:05:39, 0.40m
Fractura Bisagra, 4 de 4 en punto a 8 en punto

28_02_2025 11_35_50
a. m._c64c2d21-d707-4616-816f-b76074c841fa_20250228_115321_467.jpg, 00:06:50, 0.60m
Inspección Abandonada / abandono de inspeccion sin acceso por fractura

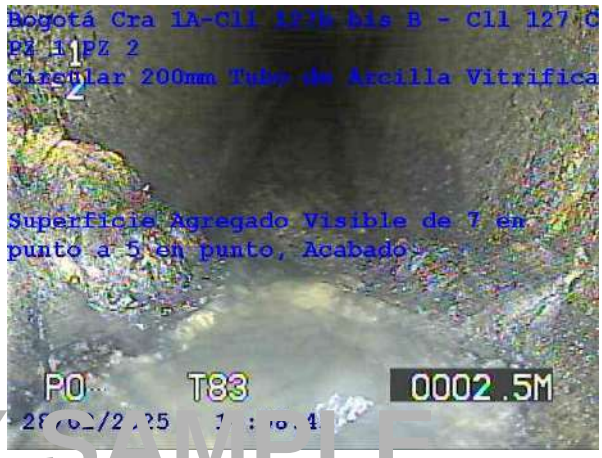
Ciudad	Calle	Fecha	No. Referencia Acometida	Section No.
Bogotá	**Cra 1A-Cll 127b bis B - Cll**	**28/02/2025**	**28/02/2025 1:58:06 p. m.**	**32**

28_02_2025 1_58_06
p. m._135ff5b0-6e62-4d8e-a535-b124b18eb789_20250228_140740_416.jpg, 00:04:12, 2.00m
Depósitos Asentados Compactados, 5% del área de corte trans. de 4 en punto a 8 en punto

28_02_2025 1_58_06
p. m._0582cc52-e483-436d-9266-e21c4f8ce1b0_20250228_140845_784.jpg, 00:05:04, 2.50m
Superficie Agregado Visible de 7 en punto a 5 en punto, Acabado

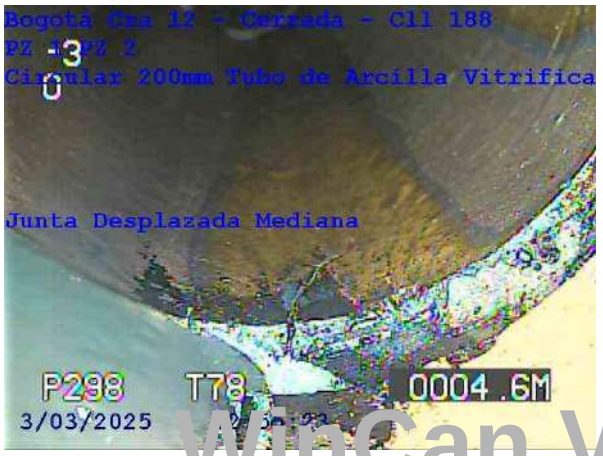
3_03_2025 12_17_31
p. m._2a52962b-52e4-4da2-98e3-5b4f7efebd6e_20250303_125524_058.jpg, 00:02:33, 4.60m
Junta Desplazada Mediana
