INFORME HIDRAULICO
INSPECCION CCTV

Contrato de Obra: FDLUSA COP 709 DE 2024
Objeto: "**CONTRATAR POR EL SISTEMA DE PRECIOS UNITARIOS FIJOS Y A MONTO AGOTABLE LA INTERVENCIÓN DE LOS ELEMENTOS DE LA MALLA VIAL LOCAL E INTERMEDIA, ESPACIO PÚBLICO Y CICLOINFRAESTRUCTURA DE LA LOCALIDAD DE USAQUÉN EN BOGOTÁ CON OBRAS Y ACTIVIDADES DE CONSERVACIÓN**."

Contratista de obra: CONSORCIO USAQUEN VIAL 2025
Nit. 901898607-2

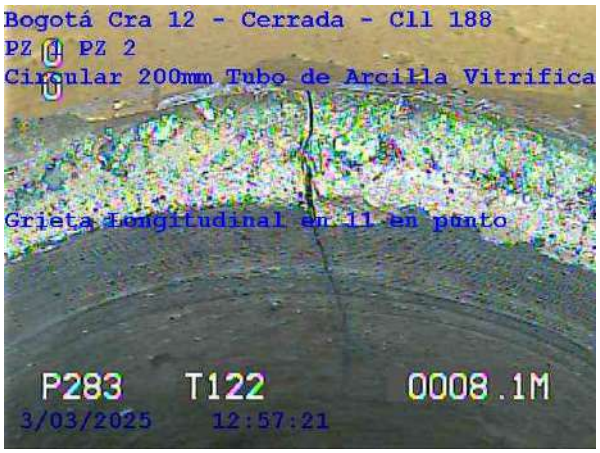
3_03_2025 12_17_31
p. m._8be3ac10-d999-4b30-8e20-6be4fde0b3f2_20250303_125643_057.jpg, 00:03:04, 6.90m
Rotura en 1 en punto

3_03_2025 12_17_31
p. m._8d2144a1-ab37-45e2-853c-cc33358dd88d_20250303_125722_103.jpg, 00:03:31, 8.10m
Grieta Longitudinal en 11 en punto

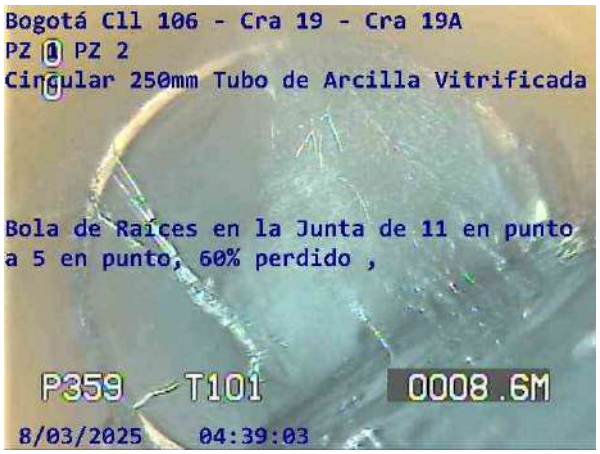
Ciudad	Calle	Fecha	No. Referencia Acometida	Section No.
Bogotá	**Cll 106 - Cra 19 - Cra 19A**	**8/03/2025**	**8/03/2025 3:42:32 a. m.**	**38**

8_03_2025 3_42_32
a. m._b3ce1aef-19f7-4c5f-b7ab-0a2ce65c5aeb_20250308_043903_306.jpg, 00:04:20, 8.60m
Bola de Raíces en la Junta de 11 en punto a 5 en punto, 60% perdido ,

8_03_2025 3_42_32
a. m._3054a6e7-89d7-4c44-916d-675f8da6770e_20250308_044022_756.jpg, 00:04:34, 8.60m
Inspección Abandonada / Abandono de inspección, raices bola en la junta más del 50 %

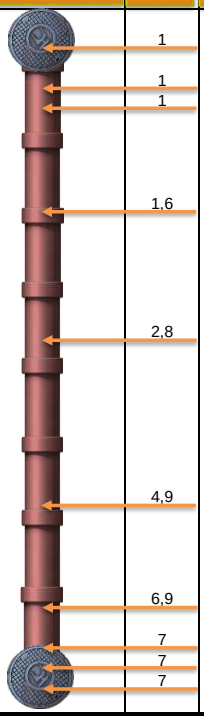
Puntaje Estructural:	135	Puntaje Operacional:	1
Grado Estructural:	4	Grado Operacional:	1

COMENTARIOS		
	Observación	Los defectos encontrados son de gran importancia y pueden generar problemas de tipo estructural e hidráulico.
	Recomendación	Se deben tomar medidas preventivas y/o correctivas con el fin de evitar colapso puntual o generalizado

Sentido de la Inspección	ESQUEMA DE INSPECCION							
(F)	Long (m)	Codigo	Observación	Hora	Long Daño	Tipo de reparación (CIPP)	Puntaje Estructural	Puntaje Operacional
	1	0.0.0.1	Inicio de Inspección en Flujo					
	1	1.1.1.5-A	Desplazamiento Longitudinal entre 1 y 1.5				1	0
	1	1.1.1.2-C	Fractura Longitudinal				40	0
	1,6	1.1.1.5-A	Desplazamiento Longitudinal entre 1 y 1.5				1	0
	2,8	1.1.1.5-A	Desplazamiento Longitudinal > 1.5				2	0
	4,9	1.1.1.2-B	Grieta Longitudinal				10	0
	6,9	1.1.1.5-A	Desplazamiento Longitudinal entre 1 y 1.5				1	0
	7	1.1.1.3-A	Rotura < 1/4				80	0
	7	1.1.2.1	Obstruccion por conexion < 5%	(10)			0	1
	7	0.0.0.5	fin de Inspección					
						TOTAL:	135	1

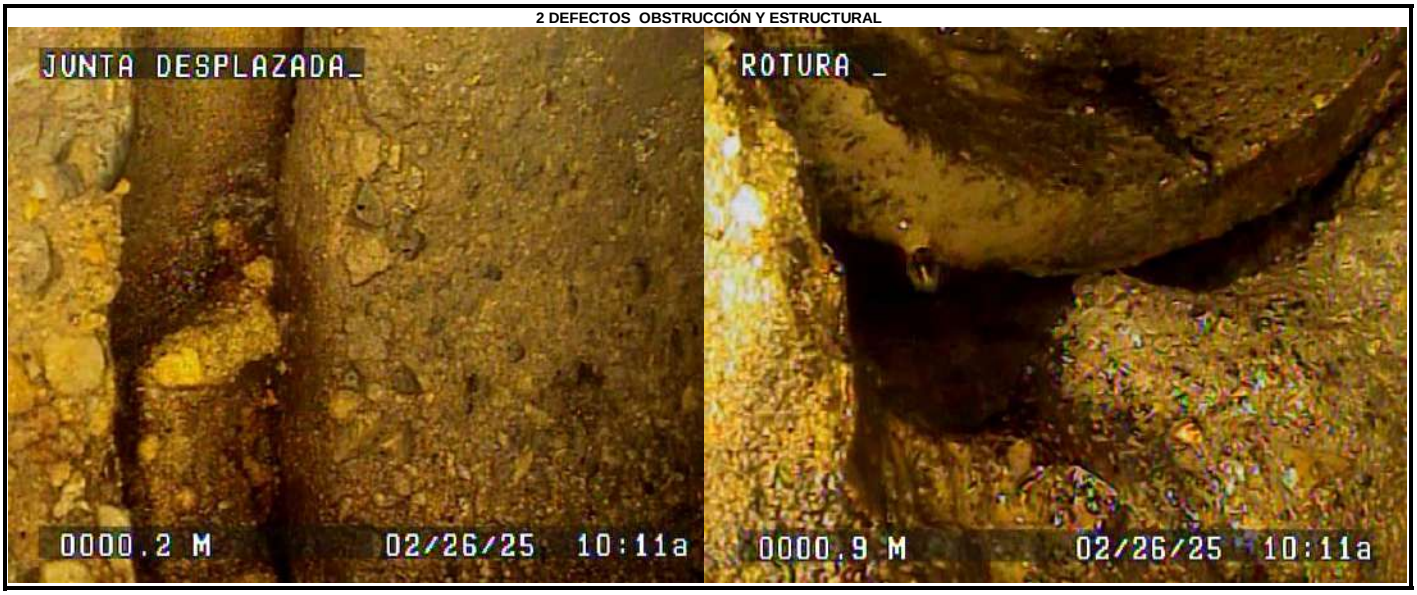
2 DEFECTOS OBSTRUCCIÓN Y ESTRUCTURAL

Grado Estructural	Diagnostico	Recomendaciones
4	Los defectos encontrados son de gran importancia y pueden generar problemas de tipo estructural e hidráulico.	Se deben tomar medidas preventivas y/o correctivas con el fin de evitar colapso puntual o generalizado

Grado Operacional	Diagnostico
1	No se encontraron defectos operacionales en la inspección, o los defectos encontrados no son importantes para la funcionalidad operacinal del sistema

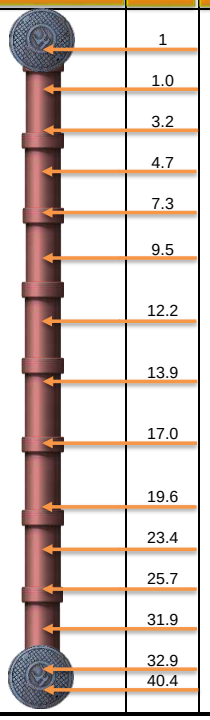
ESQUEMA DE INSPECCION

COMENTARIOS		
	Observación	Los defectos encontrados son de gran importancia y pueden generar problemas de tipo estructural e hidráulico.
	Recomendación	Se deben tomar medidas preventivas y/o correctivas con el fin de evitar colapso puntual o generalizado

13.9	1.1.1.3-A	Rotura < 1/4				80	0
17.0	1.1.1.5-A	Desplazamiento Longitudinal entre 1 y 1.5				1	0
19.6	1.1.1.5-A	Desplazamiento Longitudinal entre 1 y 1.5				1	0
